Nicht nur eine Schraube locker

Bei einem Hochwasser wurde der Keller eines Einfamilienhauses überschwemmt. Im Zuge der umfangreichen Sanierung musste unter anderem die Elektroverteilung erneuert werden. Sie war erst einige Tage in Betrieb, als erneut die Feuerwehr anrücken musste – diesmal zum Löschen.

Zeitschrift für Schadenverhütung
und Schadenforschung der öffentlichen
Versicherer

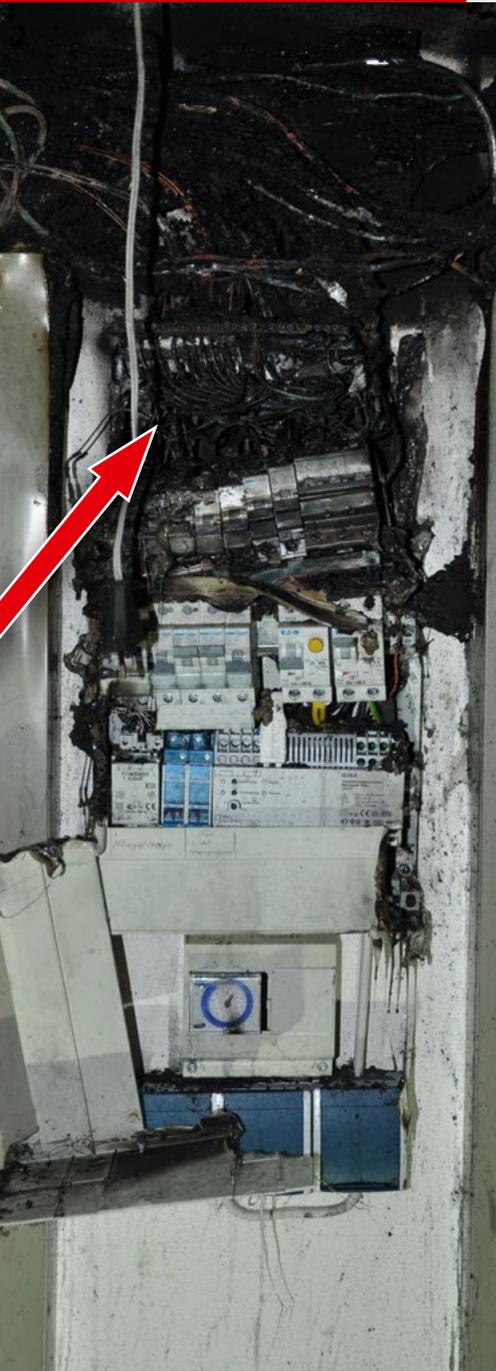
Am Schadentag war das Licht im Erdgeschoss ausgefallen. Als der Hausbesitzer in den Keller ging, um nach der Ursache zu suchen, sah er Flammen aus der Unterverteilung schlagen. Zu diesem Zeitpunkt war das Feuer bereits so stark ausgeprägt, dass er es nicht mehr selbst löschen konnte. Den Einsatzkräften gelang es jedoch, die Flammen auf diesen Bereich einzugrenzen (**Bild 1**).

Auf dem ersten Bild ist gut zu erkennen, dass die Unterverteilung ausschließlich im oberen Bereich gebrannt hat. Gemeinsam mit der Polizei untersuchte ein IFS-Gutachter sie später im Labor des Landeskriminalamtes. Dabei fiel ihm ein Brandschwerpunkt an einem der Leitungsschutzschalter auf (**Bild 2**). Daran war ein Draht der Zuleitung zur Elektroverteilung angeschlossen, welcher sich aufgrund der nicht angezogenen Klemme einfach herausziehen ließ.

Bild 1 | Die Unterverteilung ist nur im oberen Bereich verbrannt.

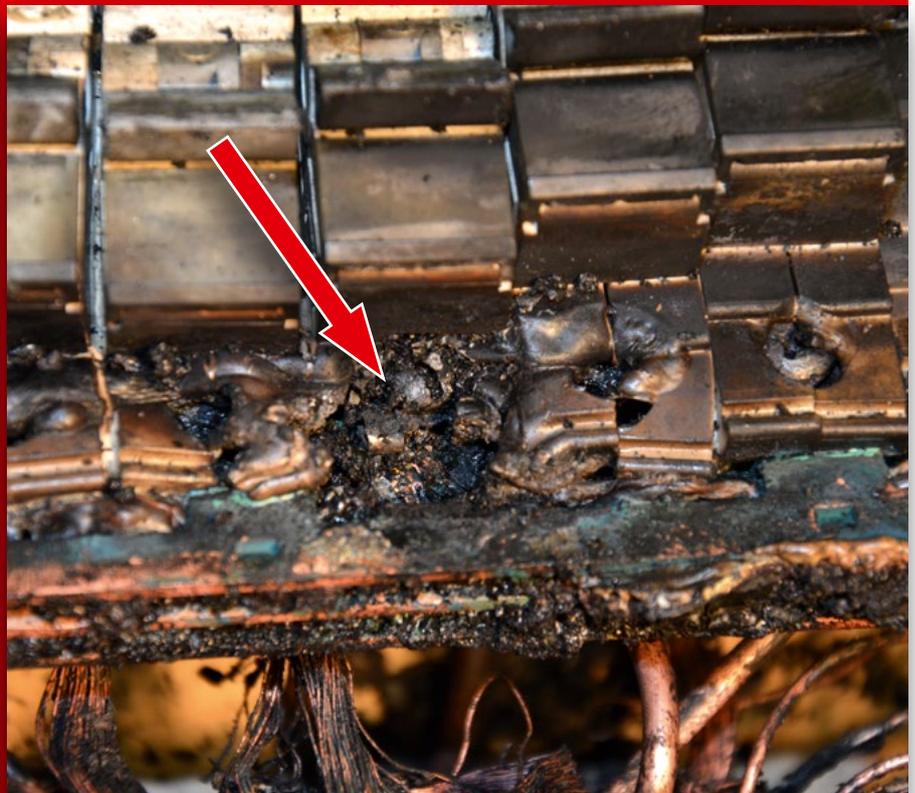
Bild 2 | An einem der Leitungsschutzschalter ist ein Schadensschwerpunkt zu erkennen.

Durch diesen Installationsfehler war der Kontakt an der betroffenen Klemme schlecht. Es kam zu Erwärmung und schließlich entweder zum Kurzschluss oder zur Überhitzung von Kunststoffteilen in der Umgebung. Begünstigt wurde die Schadenentwicklung durch einen hohen Stromverbrauch, denn im Keller waren zu diesem Zeitpunkt mehrere Trocknungsgeräte in Betrieb. Korrekt ausgeführt hätte die Unterverteilung damit allerdings kein Problem haben dürfen (**Bild 3**).

Die fehlerhafte Installation, die von einem Elektroinstallateurmeister vorgenommen wurde, war sicher nicht auf fehlende Fachkenntnis zurückzuführen. Vielmehr mangelt es in solchen Fällen an Sorgfalt. ■

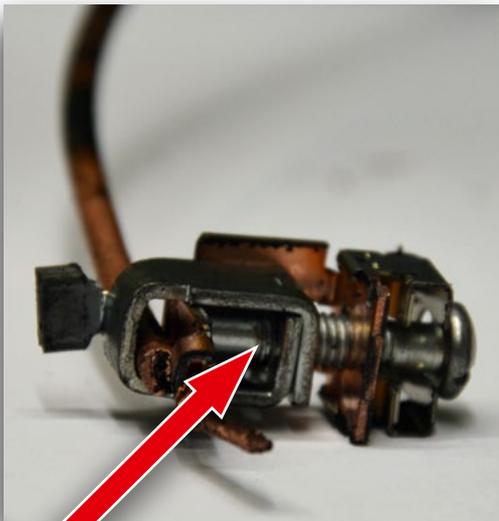
Das Bild unten zeigt eine vollständig festgezogene Vergleichsklemme, in der ein Draht der Zuleitung fixiert wurde. Auf der Innenseite sind zwei Gewindegänge zu sehen. An der Klemme im Brandschwerpunkt tauchte kein Gewindegang innen auf. Ebenso wie zwei weitere Klemmen von Leitungsschutzschaltern war sie vollständig geöffnet. Andere Klemmen fand der Gutachter unterschiedlich fest angezogen vor.

Bild 3 | Zur Verdeutlichung:
Ist eine Klemme fest angezogen,
sind auf der Innenseite zwei
Gewindegänge zu sehen.
