Schadenentwicklung war nicht zu übersehen

In folgendem Fall kam es zu einem Wasserschaden in einem Hotel. Auslöser war ein geplatzter Panzerschlauch im Heizungs- und Hausanschlussraum. Der Schlauch befand sich in einer Brauchwasserleitung, die aus einem Brunnen gespeist wurde und die Toiletten und Außenwasserhähne des Gebäudes versorgte. Allerdings wurde die Leitung gelegentlich mit der Trinkwasserversorgung verbunden, wenn die eigene Wasserförderung ausfiel. Damit war sie, zumindest temporär, Teil der Trinkwasserinstallation.

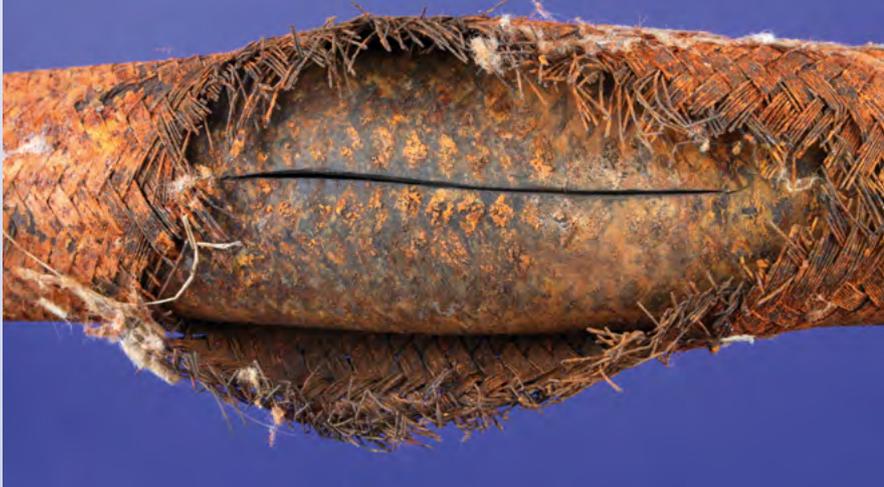
Das Drahtgeflecht des Schlauches war auf ganzer Länge stark korrodiert (Bild 1). Etwa in der Mitte war es über acht Zentimeter aufgebrochen und in dem darunterliegenden Gummischlauch klappte ein entsprechend langer Riss (Bild 2). Bei flexiblen Schläuchen ist die Stützwirkung des äußeren Geflechts notwendig, da der Innenschlauch den Betriebsbelastungen sonst nicht gewachsen ist und dann – wie hier – aufreißt.

Ursache für die Schädigung des Drahtgeflechts war offensichtlich Korrosion. Doch warum war diese aufgetreten? Der Schlauch hing im Heizungsraum ungeschützt zwischen zwei Rohrleitungen. In dem Raum wurde regelmäßig gewaschene Wäsche auf einem Flügeltrockner aufgehängt. Die Luftfeuchtigkeit war deshalb besonders hoch, weshalb Wasser an der kalten Oberfläche des Schlauches kondensieren konnte.

Bild 1 | Die Korrosion am Drahtgeflecht ist schwer zu übersehen.
