# ERST WÄRMEGEDÄMMT –

**Landauf, landab wird energetisch saniert. Das mag gut sein für die Heizkostenrechnung, doch dürfen mit dem Fokus auf die Wärmedämmung Sicherheitsvorschriften nicht aus den Augen verloren werden.**

# DANN ÜBERHITZT

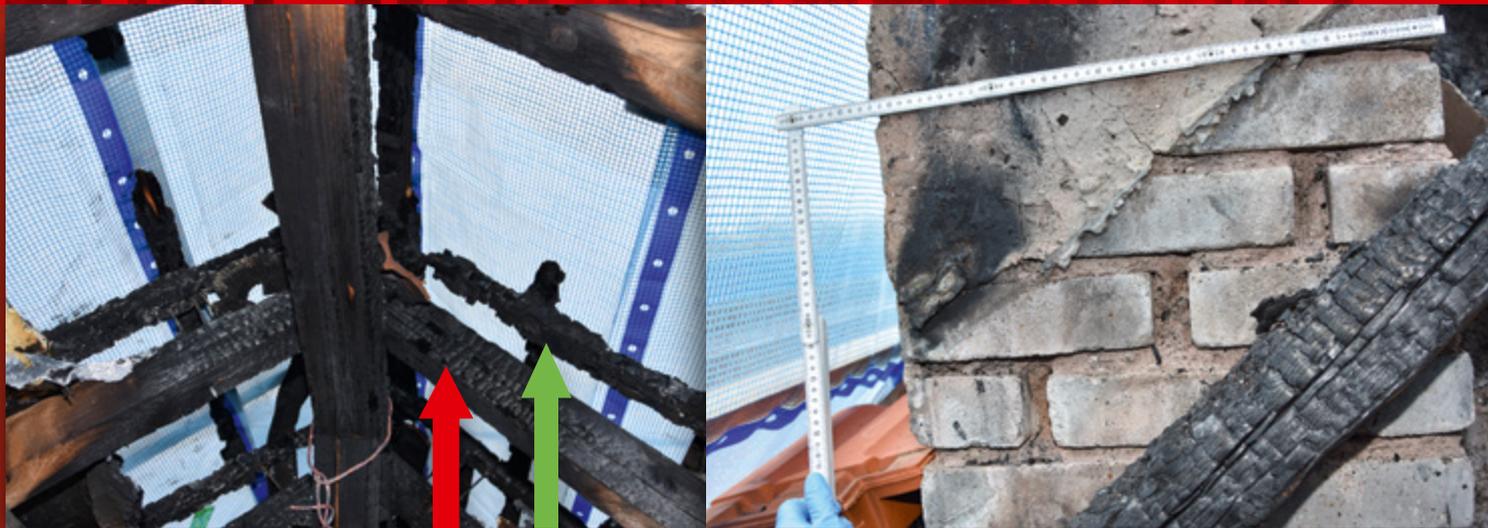
**Bild 1** | Auf die Dachsparren (roter Pfeil) wurden im Zuge der Sanierung Dämmplatten und darüber eine Konterlattung (grüner Pfeil) aufgebracht.

**Bild 2** | Im Bereich dieses Schornsteines ist das Feuer entstanden.

Bei der Sanierung des hier betroffenen Zweifamilienhauses wurde unter anderem das Dach erneuert. Auf die Sparren kam eine Dämmschicht und darauf eine Konterlattung, die die Ziegel trug. Die Dachhaut wuchs dadurch um 12 cm in die Höhe, und infolgedessen wurde der Schornstein verlängert, an den ein offener Kamin im Obergeschoss des Hauses angeschlossen war.

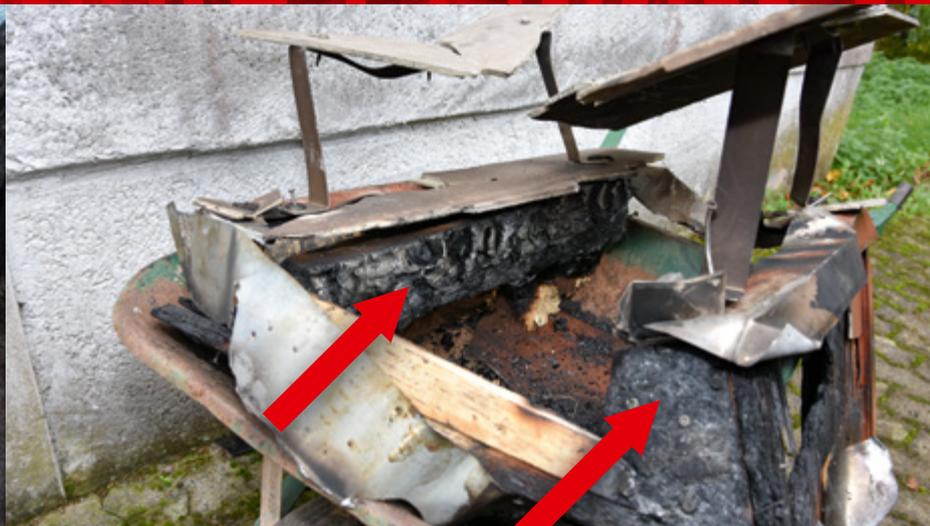
Im Zuge der Löscharbeiten hatte die Feuerwehr die Verkleidung des Schornsteinkopfes demontiert. Das dritte Foto zeigt die Reste, die neben dem Haus auf einer Schubkarre lagen.

Die beiden markierten Kanthölzer haben direkt auf dem Schornsteinkopf gelegen. Sie sollten entweder der Schornsteinverlängerung dienen oder als Träger der Schornsteinkopfverkleidung. So oder so waren sie an dieser Stelle unmittelbar den heißen Rauchgasen ausgesetzt, die vom Kamin durch den Schornstein hinaufströmten.

**Bild 3** | Die Verkleidung des Schornsteinkopfes: Die beiden markierten Kanthölzer lagen vor dem Brandausbruch direkt auf dem Schornsteinkopf.

Die Temperatur der Rauchgase, die von Feuerstätten durch Abgasleitungen und Schornsteine strömen, ist ausreichend, um brennbare Materialien zu entzünden. Zudem befinden sich im Abgasstrom häufig glühende Partikel.

Das Schadenbild belegte, dass die Kanthölzer überhitzt und in Brand geraten waren. Die Flammen breiteten sich auf die Verkleidung des Schornsteinkopfes und weiter auf das Dach aus. Es war ein klarer Verstoß gegen die Feuerungsverordnung, die brennbaren Kanthölzer bei der Sanierung direkt auf den Schornstein zu setzen. ■
