Mangel erkannt – Mangel ignoriert

An einem Neubau sind in der Regel Mitarbeiter verschiedener Unternehmen beteiligt. Damit in dieser Situation nicht sprichwörtlich viele Köche den Brei verderben, muss die Bauleitung den Überblick behalten. Das gelingt allerdings nicht immer, wie dieser Leitungswasserschaden in einem Theater zeigt, der noch während der Bauphase entdeckt wurde.

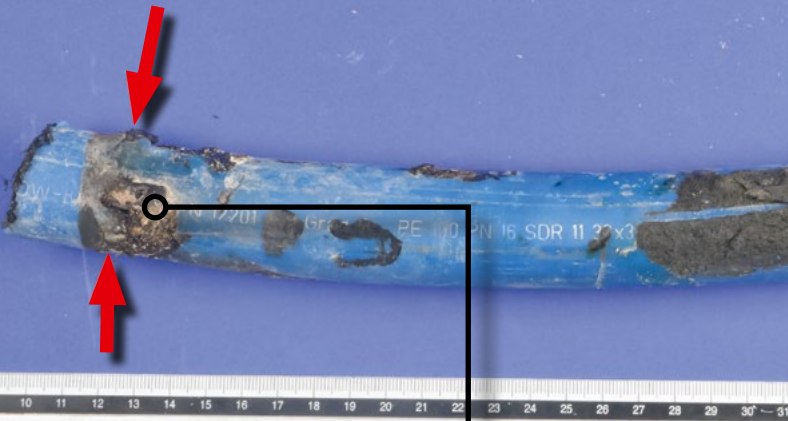
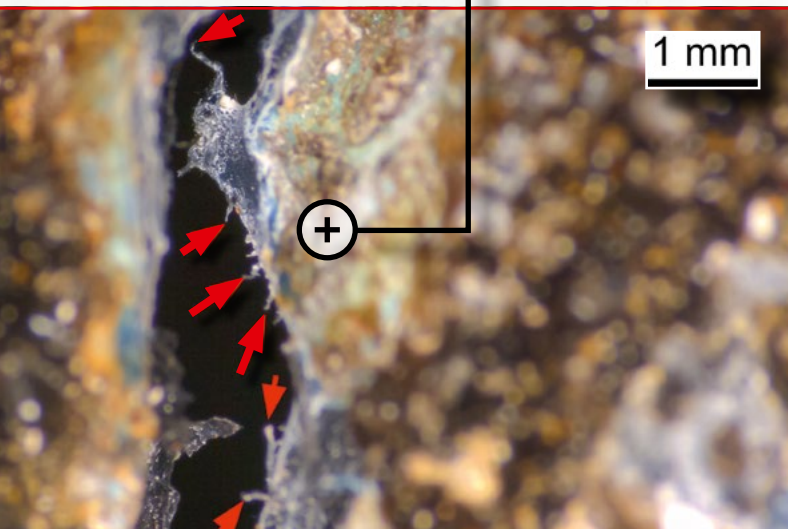
Bild 1 | Im Rissbereich haften an dem Rohr rundum Bitumenreste. Das Detailbild zeigt eine Vergrößerung des Risses.

Das Kunststoffrohr war durch die Bitumenbahn geführt und die Bahnen waren heiß angeklebt worden. Dabei wurde auch der Rohrabschnitt angeschmolzen. Für solche thermischen Belastungen ist dieses Material nicht ausgelegt (**Bild 1**).

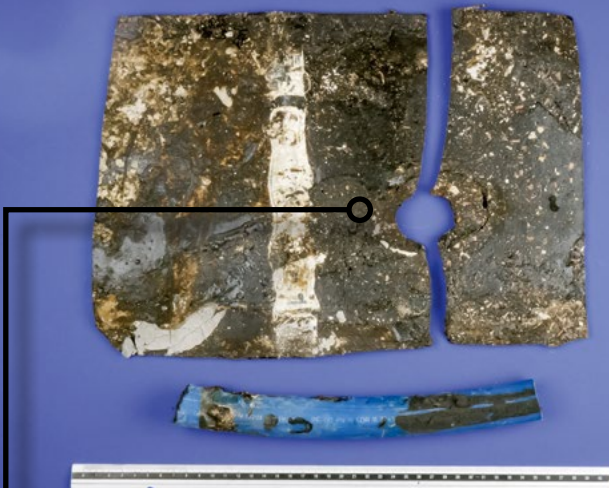
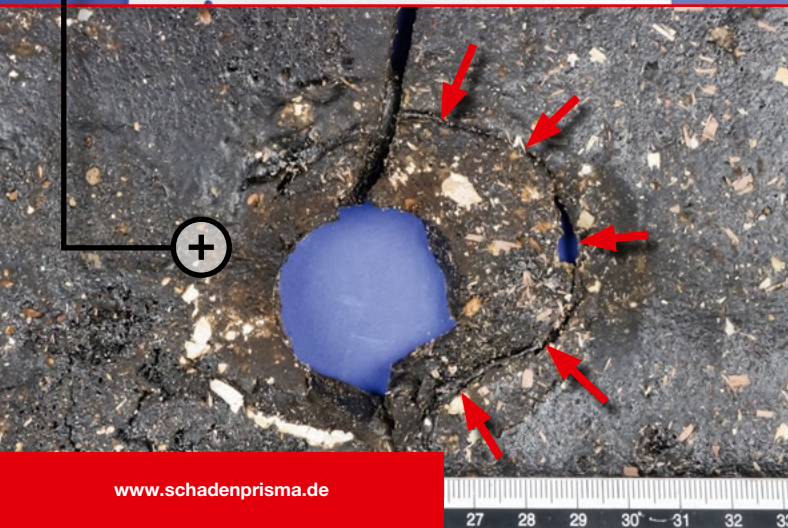
Bild 2 | Der Ausschnitt in der Bitumenbahn war ursprünglich wesentlich größer als der Rohrdurchmesser und wurde mit einem Flecken auf Maß gebracht.

Die Spuren verrieten weiter, dass der Monteur versucht hatte, den Spalt zwischen Rohr und Bitumenbahn zu schließen, indem er die weiche Bitumenmasse in den entstandenen Spalt hineindrückte. An der Bitumenbahn ist zu erkennen, dass der Ausschnitt für die Durchführung ursprünglich deutlich größer war als der Rohrdurchmesser und mit einem weiteren Stück Bitumen zusammengeflickt wurde (**Bild 2**).

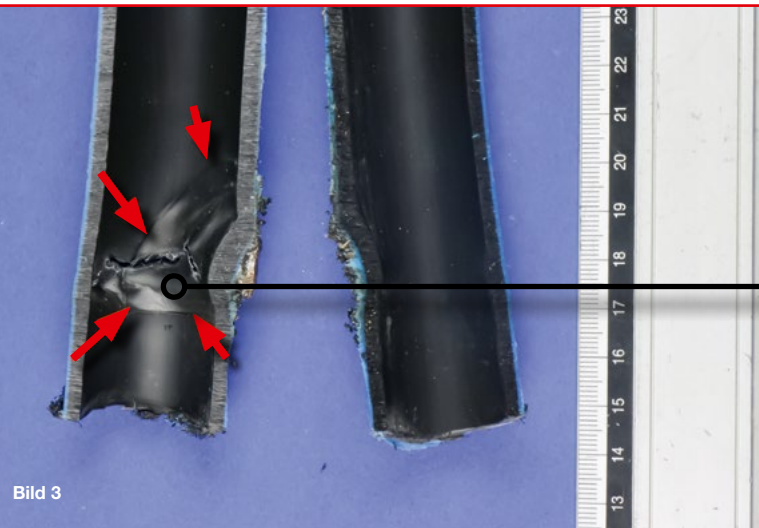
Das Rohr war nicht nur angeschmolzen, sondern auch mechanisch beschädigt; Risse waren entstanden. Diese Schäden waren bereits vorhanden gewesen, als die Bauleitung den Mangel entdeckt hatte. Das Rohr hätte daraufhin ausgetauscht werden müssen (**Bild 3**).

Bild 3 | Der Rissbereich auf der Rohrinnenwand
