Brände mit Zellulose-

Zellulose

Dämmstoffen

Realitätscheck: Zellulosedämmung im Zusammenhang mit Brandursachenermittlungen

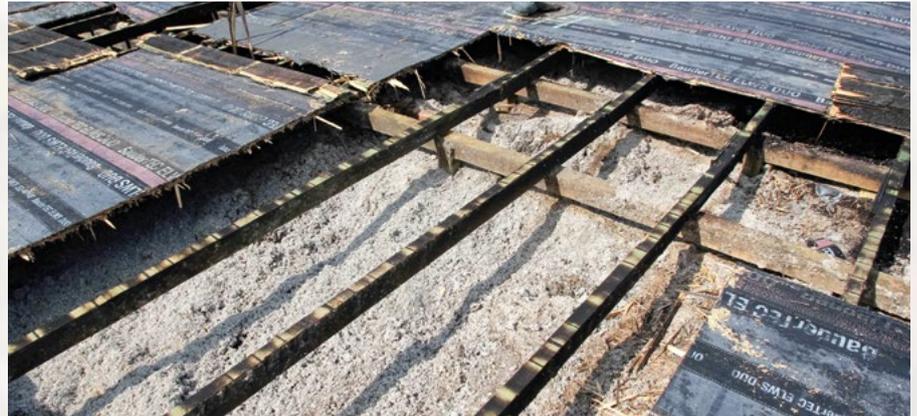
Bild 2 | Als Schüttung im Flachdach eingebrachte Zellulosedämmung

Im vorliegenden Fall erfolgten die Heißarbeiten am Randanschluss eines Dacheinbaus am Schadentag bis etwa eine Stunde vor der Brandentdeckung (**Bild 2**).

Durch den Luftraum zwischen Schüttung und Dacheindeckung konnte sich der Brand nach dem Übergang vom Glühbrand zum Flammenbrand in dem Zellulosedämmstoff rasch über die Dachfläche ausbreiten.

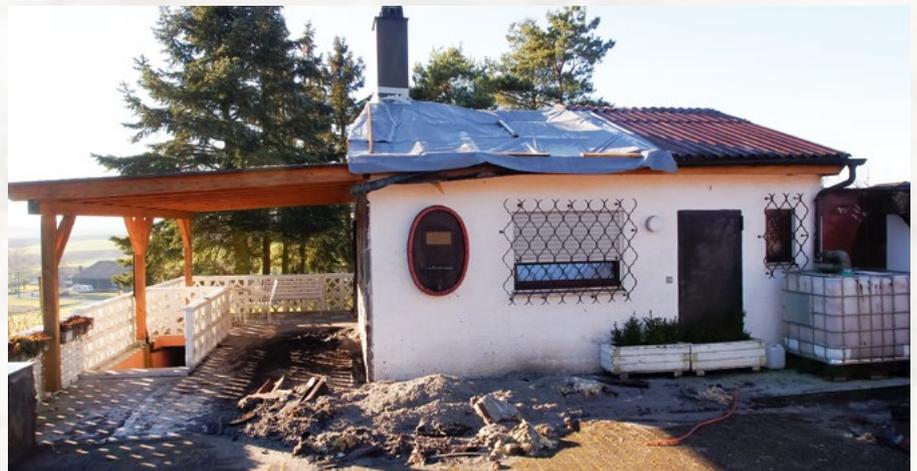
Bei einem bereits etwa 40 Jahre alten Ferienhaus war in diesem Beispielfall die oberste Geschossdecke nachträglich mit Zelluloseschüttung gedämmt (**Bild 3**).

Zum Brandschaden kam es acht Jahre nach dem Einbringen der Dämmung, nachdem der Kamin für eine Feier im Winter angeheizt worden war. Brandursache war eine auf die keramische Rauchrohreführung geschüttete Zellulosedämmung. ▶

Bild 3 | Der Brandschwerpunkt liegt um den Schornstein herum. Hier hat sich die als Isolierung eingebrachte Zellulosedämmung entzündet.

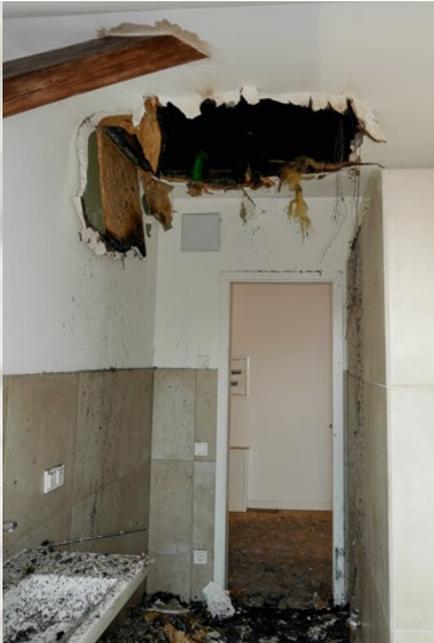
Bild 4 | Brandschwerpunkt in der Decke des neu erstellten Badezimmers

Das hier als Beispiel herangezogene Gebäude wurde gerade grundlegend saniert und in Eigentumswohnungen umgewandelt. Dabei wurden die Decken neu gedämmt. Es wurde eine Ausgleichsschüttung aus Zelloosedämmung aufgebracht und mit Glaswolle matten abgedeckt. Die Elektrik wurde von einem Fachbetrieb erneuert. Möglicherweise aufgrund des Deckenaufbaus mit Zellooseschüttung hat der beauftragte Elektriker die Einbauleuchten im Bad jedoch nicht montiert, dies wurde dann von einer durch den Architekten beauftragten Hilfskraft erledigt. Noch vor dem Einzug der neuen Bewohner brannte die Decke im Bereich der Einbaustrahler.

Die nach dem Brand geborgenen Hochvoltstrahler waren rückseitig mit Zelloosedämmung bedeckt. Die Dämmung war am Strahler anhaftend verbrannt. Der 50-W-Hochvoltstrahler aus dem Brandausbruchsbereich war darüber hinaus am

GU10-Sockel nicht mittels Fassung, sondern mittels verdrehter Drähte angeschlossen. Die Strahler trugen keine Kennzeichnung bezüglich der Zulässigkeit eines Einbaus in brennbare Baustoffe bzw. einer Überdeckung mit Isoliermaterial (**Bild 4–5**).

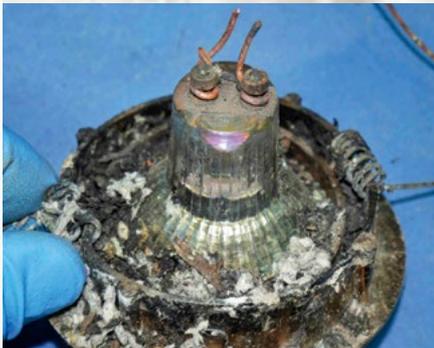
Bild 5 | Im Brandschwerpunkt war eine Hochvolt-Halogenleuchte nicht fachgerecht angeschlossen und mit Zelloosedämmung bedeckt eingebaut.

Punkt 4.3.3 „Sind im Bereich der Wärmedämmstoffe Einbauleuchten (Deckenleuchten), Klimaanlage oder andere wärmeerzeugende Einbauten vorgesehen oder vorhanden, ist durch konstruktive Maßnahmen ein im brandschutztechnischen Sinn bedenklicher Wärmestau zu vermeiden (z. B. durch einen Abdeckkasten aus nichtbrennbaren Baustoffen – Baustoffklasse A nach DIN 4102-1 –, wobei die Abstände zwischen Innenkante Abdeckkasten und der Außen- bzw. Oberkante des Einbaugesäßes mindestens 10 cm betragen müssen). ...“

Zur Unterbindung der in der bauaufsichtlichen Zulassung genannten und im IFS aus einer Vielzahl realer Brandschäden bekannten Brandgefahr durch einen Wärmestau an eingebauten Leuchten gibt es von diversen Herstellern fertige Einbautöpfe für Deckeneinbaustrahler, die einen Wärmestau und einen direkten Kontakt zwischen Dämmung und heißen Leuchtenteilen verhindern.

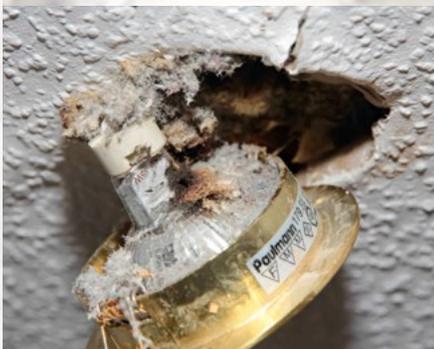
Bild 6 | Neben einem stark zerstörten Einbaustrahler aus dem Brandschwerpunkt findet sich auch bereits verkohlte Zellulose an der mit Zellulose bedeckten Strahlerrückseite außerhalb des Brandbereichs.

Als ein weiteres von vielen Beispielen wird hier ein Brand im Dachaufbau eines Mehrfamilienhauses betrachtet. In der Decke waren seit acht Jahren Halogeneinbaustrahler installiert. Wenige Wochen vor dem Brand wurde die Decke mittels Zellooseeinblasdämmung nachträglich gedämmt. Wie nicht anders zu erwarten, kam es zeitnah zum Brand.

In diesem Fall fanden sich auch auf der Rückseite von nicht direkt brandbetroffenen Halogenleuchten bereits Anhaftungen verkohlter Zelloosedämmung (**Bild 6–7**).

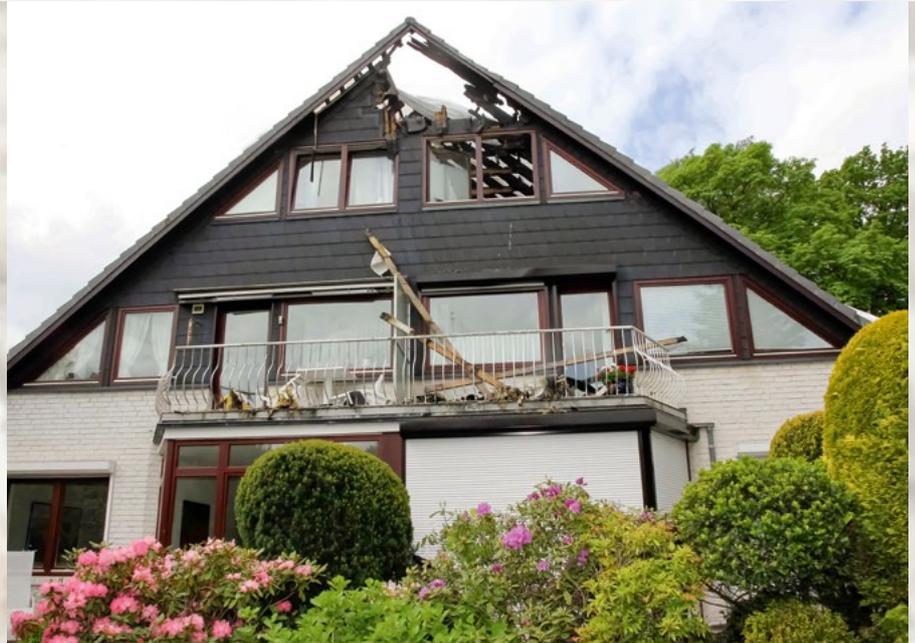
Bild 7 | Am Gebäude liegt ein großer Brandschaden vor.

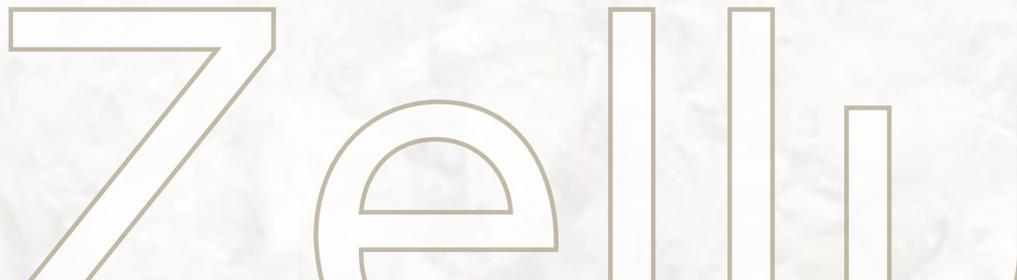
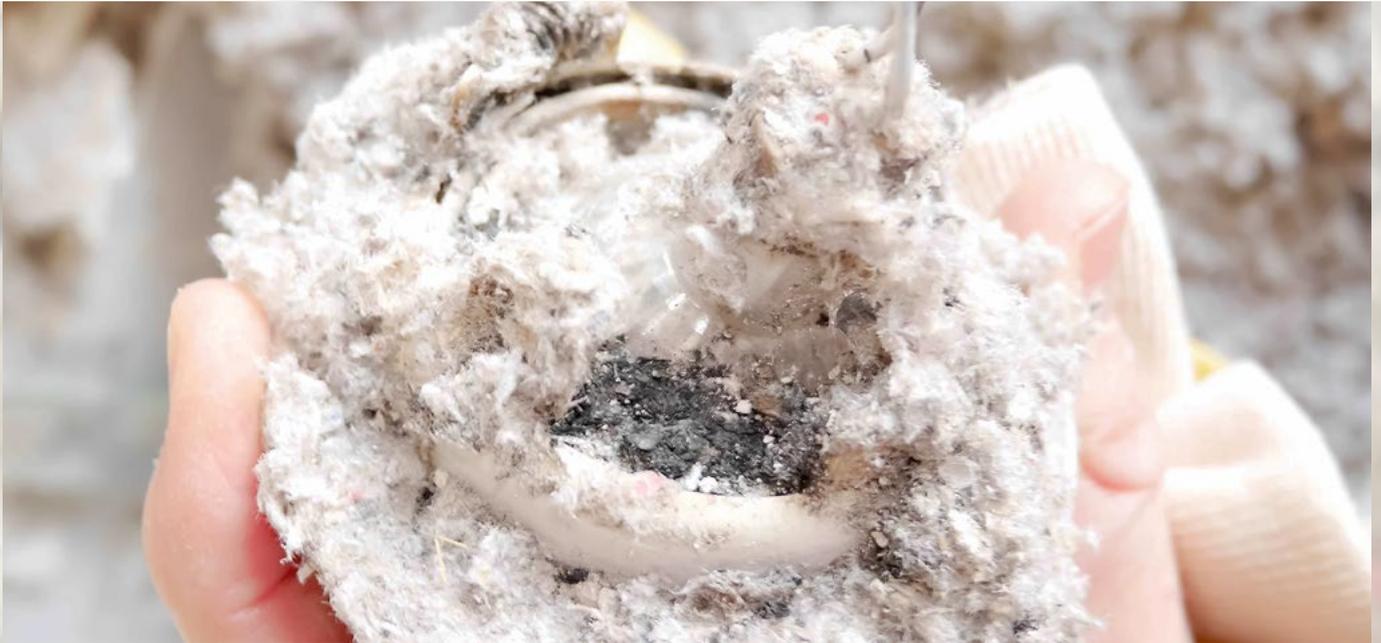
Bild 8 | Auch hier liegt an einem weiteren Strahler außerhalb des Brandbereichs bereits verkohlte Zellulose an der Rückseite vor, an dem es noch nicht zu einem Brand gekommen war.

Hier ein Beispiel, bei dem eine Renovierung bereits sieben Jahre vor der Brandentstehung erfolgte. Bei der Renovierung wurde die oberste Geschossdecke mittels Zelluloseschüttung gedämmt. Dabei wurden auch die im Bad installierten Halogen-einbaustrahler mit abgedeckt. Zum Brand kam es allerdings erst sieben Jahre nach dem Einbau der Dämmung (**Bild 8–9**).

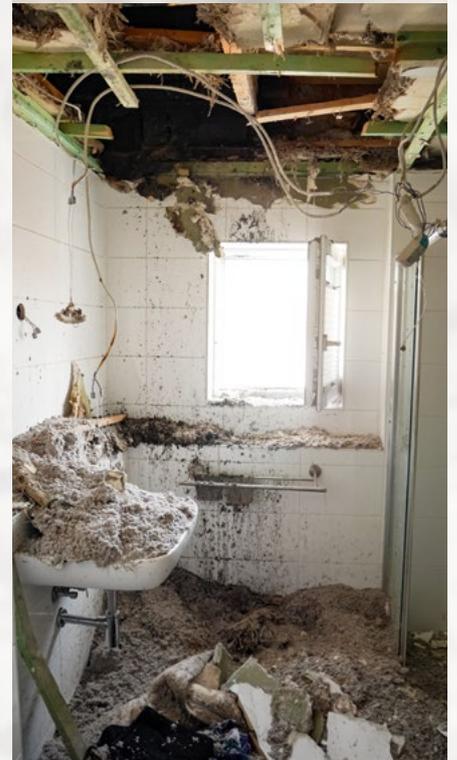
Bild 9 | Das zerstörte Badezimmer weist direkte Brandeinwirkungen im Deckenbereich auf.

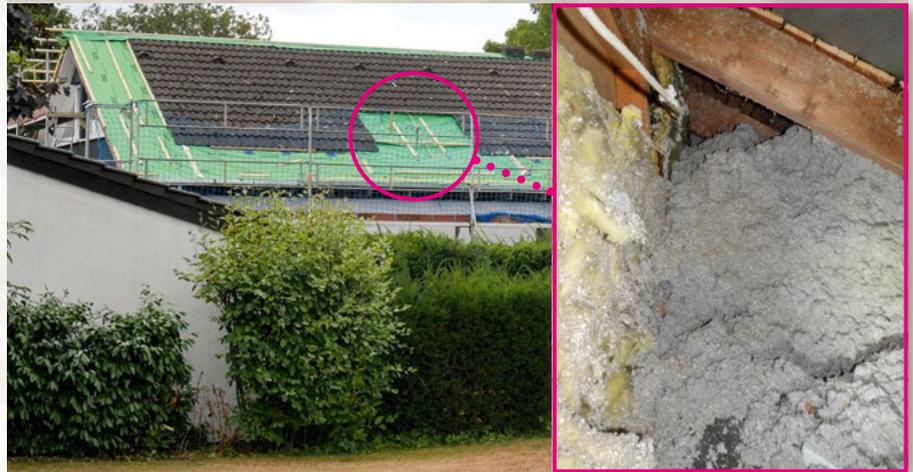
Im Brandschwerpunkt (**Bild 10**) wurden bei der Ursachensuche mit Zellulosedämmung bedeckte Halogeneinbaustrahler aufgefunden. Allerdings war im Umfeld keiner der Strahler ein Brandschwerpunkt erkennbar. Auch ein in der Dämmung eingebetteter Trafo war unauffällig. Allerdings fiel auf, dass an die 230-V-Eingangsseite des Trafos ein zweiter Leiter angeklemmt war. Die Leitung verlief in den Brandschwerpunkt und war am Ende freigebrannt. An dem freigebrannten Ende waren 20 cm lange elektrische Leiter angeschlossen, die in Kontaktflächen endeten.

Bild 10 | Das Dach des Gebäudes wurde aktuell saniert. Der Dremmel war im Zuge der aktuellen Dachsanierung mit Zellulosedämmstoff aufgefüllt worden. Hier lag auch der Brandschwerpunkt.

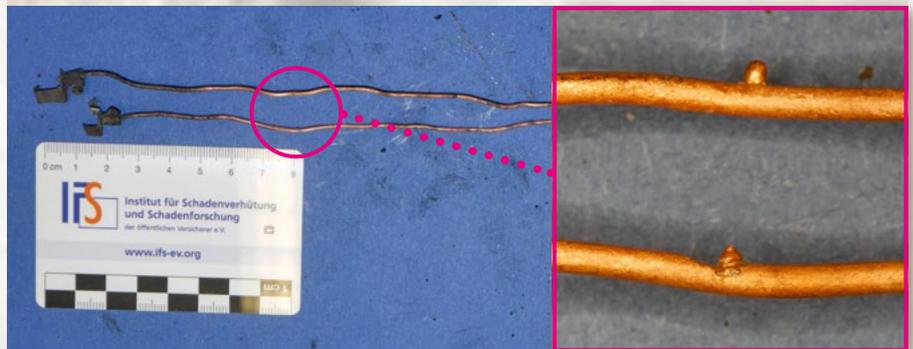
Bei der Laboruntersuchung (**Bild 11**) wurden etwa 5 cm von den Kontaktflächen entfernt korrespondierende Kurzschluss Spuren aufgefunden. Ein Vergleich der angeschlossenen Kontakte mit aktuellen Bauteilen ergab, dass es sich dabei um Reste einer Schraubfassung für ein Allgebrauchsleuchtmittel („Glühbirne“), eine sogenannte Baufassung, gehandelt hatte. Das im vormals als Lagerfläche dienenden Dremmelraum angebrachte Leuchtmittel wurde dabei mit der Badbeleuchtung im darunterliegenden Geschoss eingeschaltet. Es war nach dem Einbringen der Dämmung vollständig in Zellulosedämmung eingebettet und setzte diese durch einen Wärmestau in Brand.

Bild 11 | Der freigebrannte Leitungsabschnitt war anhand der angeschlossenen Kontakte einer Baufassung zuzuordnen. Wenige Zentimeter angrenzend an diese in der Zellulose eingebettete Wärmequelle wurde eine markante Kurzschluss Spur aufgefunden.

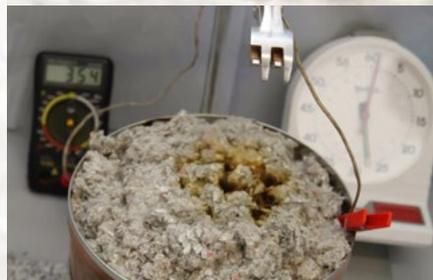
Bild 12 | Die Zellulosedämmung brennt unter sehr geringer Rauchentwicklung und Braunfärbung langsam ab.

sondern erreicht nach 28 Minuten mit einer Temperatur von 359 °C ein Maximum. Die bräunliche Verfärbung der Oberfläche nahm dabei deutlich weiter zu. Es lag ein Glühbrand in der Dämmung vor, der sich aus eigener Kraft in der Schüttung langsam

ausbreitete (**Bild 12**). Nach 40 Minuten fiel die Temperatur im Bereich des LötKolbens auf 231 °C. Im Temperatur-Messbereich war jetzt das meiste Material verbrannt, aber die Bräunung der Oberfläche und die Rauchentwicklung in entfernten Berei-

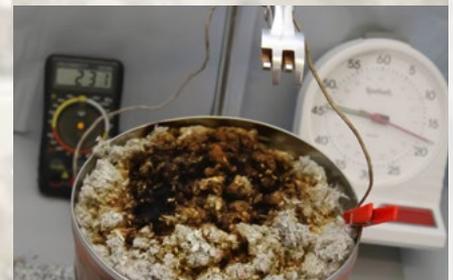
Bild 13 | Der Glühbrand breitet sich in der Schüttung langsam aus und erfasst nach und nach unter Braunfärbung immer mehr Material.

chen nahmen weiter zu. Bei der Nachschau zeigte sich, dass das Zentrum der Dämmschicht verkoht war und unter Rauchentwicklung noch immer glimmte (Bild 13).

Die Zellulosedämmung ist glimmbrandfähig. Im Brandfall breitet sich das Brandgeschehen in der Dämmung nur langsam und unter geringer Rauchentwicklung weiter aus. Flammen sind in dieser Brandphase nicht wahrnehmbar. Zu einem sich rasch ausbreitenden offenen Flammbrand kann es dann in der Folge kommen, wenn Holzbauteile oder andere brennbare Materialien durch den Glimmbrand aufbereitet und entzündet werden.
