## Witterungsbedingte Brandentstehung

Auch bei dem hier vorgestellten Schaden führte die Reflexion an einer verspiegelten Oberfläche, die eigentlich plan sein sollte, zu der Entstehung eines Brandes durch einen "Hohlspiegeleffekt". Hierbei reichten schon wenige Millimeter Abweichung aus.

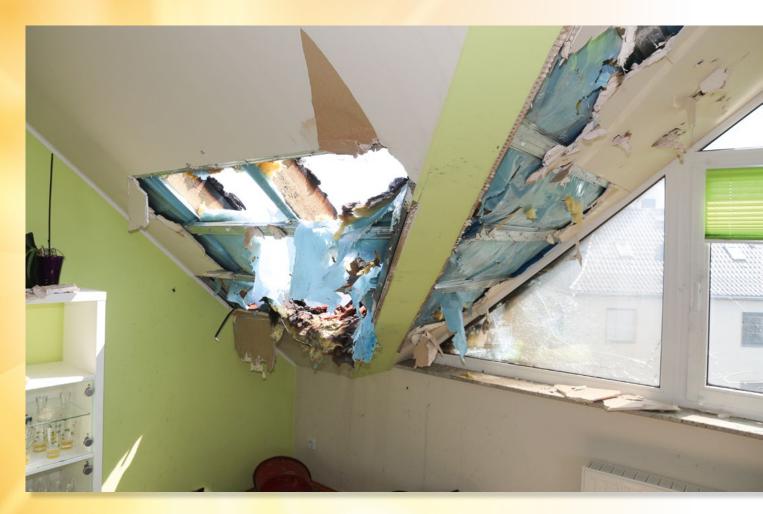
Bild 1 | Blick auf die minimalen Brandspuren auf der Dachinnenseite

nach Süden ausgerichteten Spitzgaube war die Gipskartonbeplankung der Dachschräge im Zuge der Löscharbeiten geöffnet worden (Bild 1).

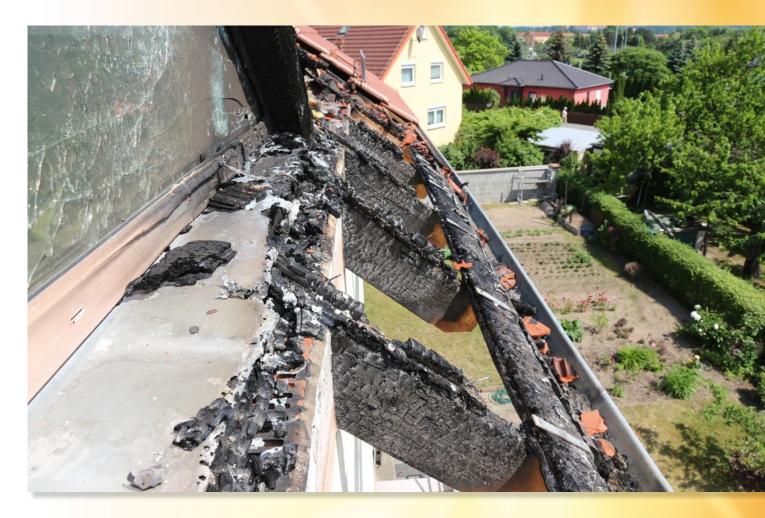
Bild 2 | Blick auf die südliche Dachtraufe mit den räumlich tiefsten Brandzehrungen

Die tiefsten und gleichzeitig intensivsten Brandzehrungen wurden allerdings im Bereich der Dachtraufe unter dem südseitigen Dach festgestellt (Bild 2).

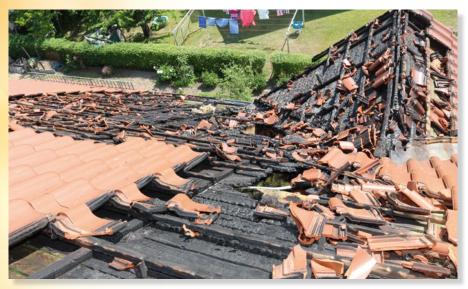
Bild 3 | Blick auf die südliche Dachfläche

Bild 4 | Blick auf die Verschalung mit Brandverlauf "von außen nach innen"

Von dort aus hatte das Feuer beinahe die gesamte südliche Dachfläche auf der Außenseite erfasst (Bild 3).

Auch an der inneren Sichtschalung des Daches war ein Brandverlauf "von außen nach innen" nachzuvollziehen (Bild 4).

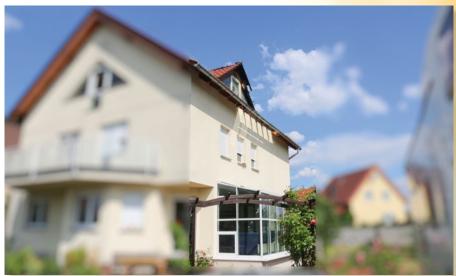
**Bild 6** | Blick aus dem Dachfenster auf den verbliebenen Dachüberhang; der Schatten der Kamera zeichnet sich deutlich in der Spiegelung ab (rote Markierung).

Bild 5 | Blick auf die südliche Hauswand; unter der Traufe sind die Spiegelungen der noch verbliebenen Wintergartenfenster schwach zu erkennen.

geblieben. An der südlichen Hauswand zeigte sich dann auch unmittelbar unter der Dachtraufe eine Reflexion der Sonnenstrahlung durch das Wintergartendach (Bild 5).

bliebene Teilfläche so fokussiert, dass die Kamera einen deutlichen Schatten warf (Bild 6).

mehrere Brennweiten. Damit ist auch die "Nach-innen-Verzerrung" der widergespiegelten Lichtfläche auf **Bild 6** zu erklären.

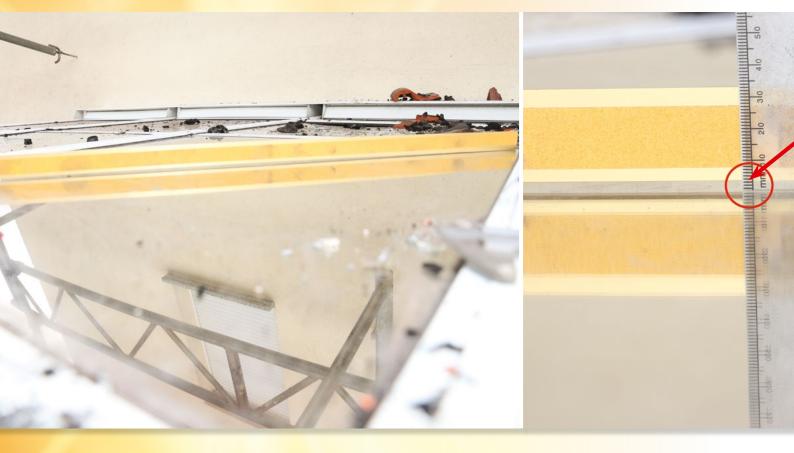
Bild 7 | Blick auf die hochverspiegelten Dachscheiben des Wintergartens; es ist zu erkennen, dass die gerade Hilfeleiste (die messingfarbene Leiste auf der verspiegelten Oberfläche) in der Mitte der Scheibe nicht aufliegt. Es ist ein Spalt zu erkennen.

Bild 8 | Bei der Scheibe aus Bild 7 wird festgestellt, dass diese etwa 3,5 mm "durchhängt": Der Abstand zwischen der Hilfsleiste und dem Glas kann an dem Lineal abgelesen werden und beträgt "nur" etwa 3,5 mm (rote Markierung).

war, eingehend untersucht. Hierbei zeigte sich durch Auflegen einer geraden Hilfsleiste schon makroskopisch, dass die ca. 78×78cm großen Glasscheiben im Mittelpunkt leicht "durchhingen" (Bild 7).

Bei einer der noch vollständig intakten Scheiben wurden ca. 3,5 mm Abweichung aus der Ebene gemessen (Bild 8).

Eine nicht plane, hochverspiegelte Scheibe wirkt wie ein Hohlspiegel. Wird die Scheibe dann als Kugelsegment betrachtet, ergibt sich über die Länge der Seiten (780 mm) und die Tiefe des Durchhängens (ca. 3,5 mm) eine innen verspiegelte Kugel mit einem genäherten Durchmesser von ca. 80 m. Aufgrund des astigmatischen Verhaltens der Fläche besitzt ein derartiges System, das sich wie ein Hohlspiegel verhält,

Das IFS empfiehlt daher, bei Bedenken Kontakt mit einem Dachdecker oder einem Spezialisten, zum Beispiel für Wintergärten, aufzunehmen und keinesfalls eigene Änderungen vorzunehmen.
