„Aber bitte nicht jetzt!“

Wenn die Schimmelpilzsanierung warten kann

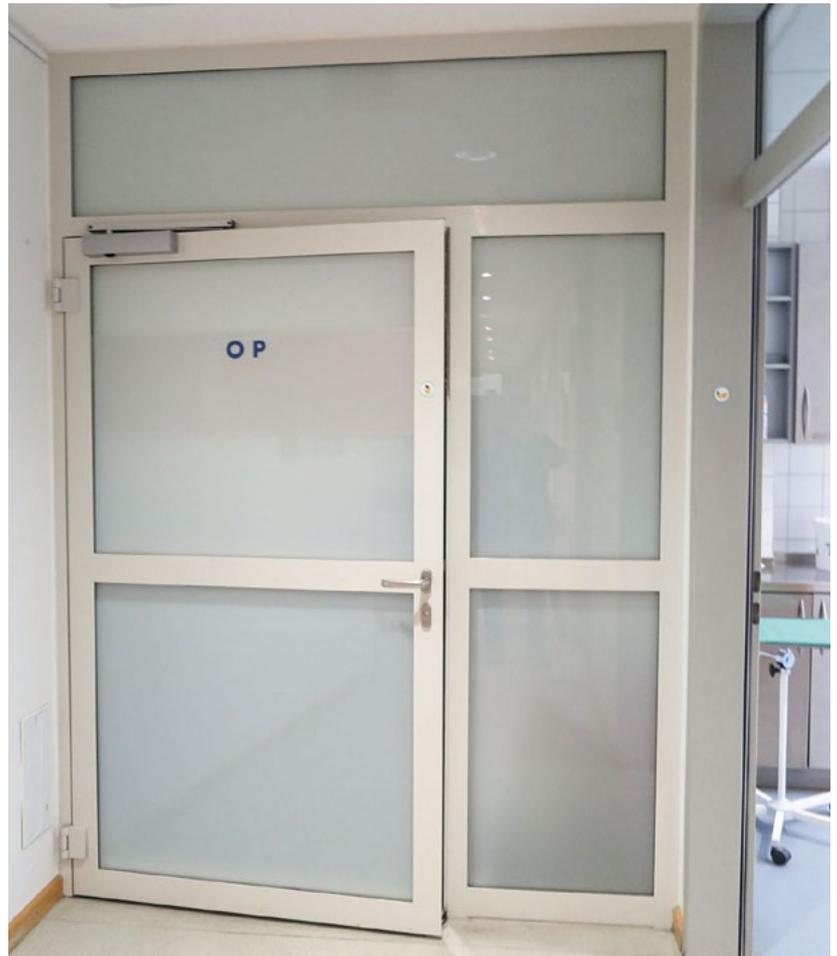
Wie die anschließende Untersuchung aber zeigte, waren nicht nur diese beiden Räume betroffen. Die Feuchtigkeit hatte sich großflächig im Empfangs- und Wartebereich, in den Behandlungs- und Sprechzimmern und leider auch in den Räumen des OP-Bereichs verteilt (Bild 3).

Bild 3 | Der Zugang zum OP-Bereich ist für die ambulanten Patienten geschlossen.

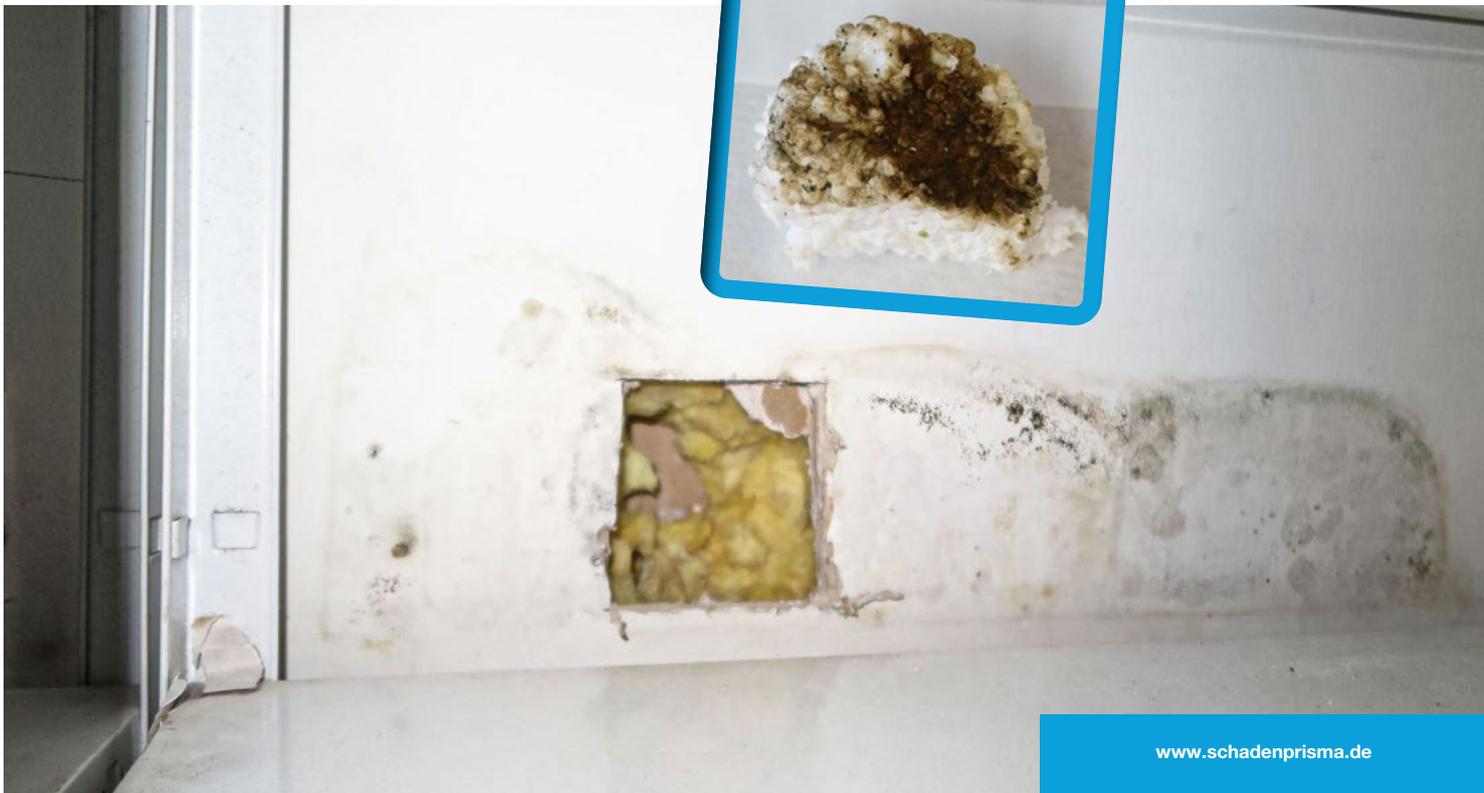
Durch die feuchtigkeitsbeständigen Wandbekleidungen dieser Räume waren keine Feuchteschäden sichtbar. Die vor Ort aufgenommenen Materialproben aus dem Fußbodenaufbau und den Leichtbauwänden zeigten aber eine erhebliche Schimmelpilzbildung (Bild 4). Schnell herrschte Einigkeit, dass umfangreiche Sanierungsarbeiten unumgänglich waren, zumal für

Bild 4 | Die feuchte Dämmschicht aus dem Fußboden im Technikraum ist massiv verfärbt.

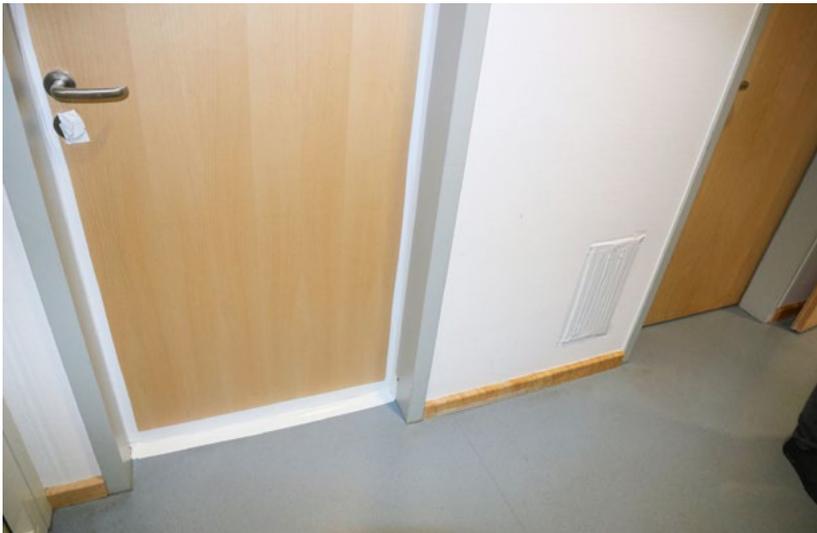
Bild 5 | Die Räume mit einem offenen Schimmelpilzbefall werden verschlossen und luftdicht abgeklebt.

Um die weitere Freisetzung von Schimmelpilzsporen in die Raumluft zu verhindern, wurden als Sofortmaßnahme die am stärksten vom Schimmel betroffenen Technik- und Lagerräume außer Betrieb genommen, verschlossen und luftdicht abgeklebt (**Bild 5**). ▶

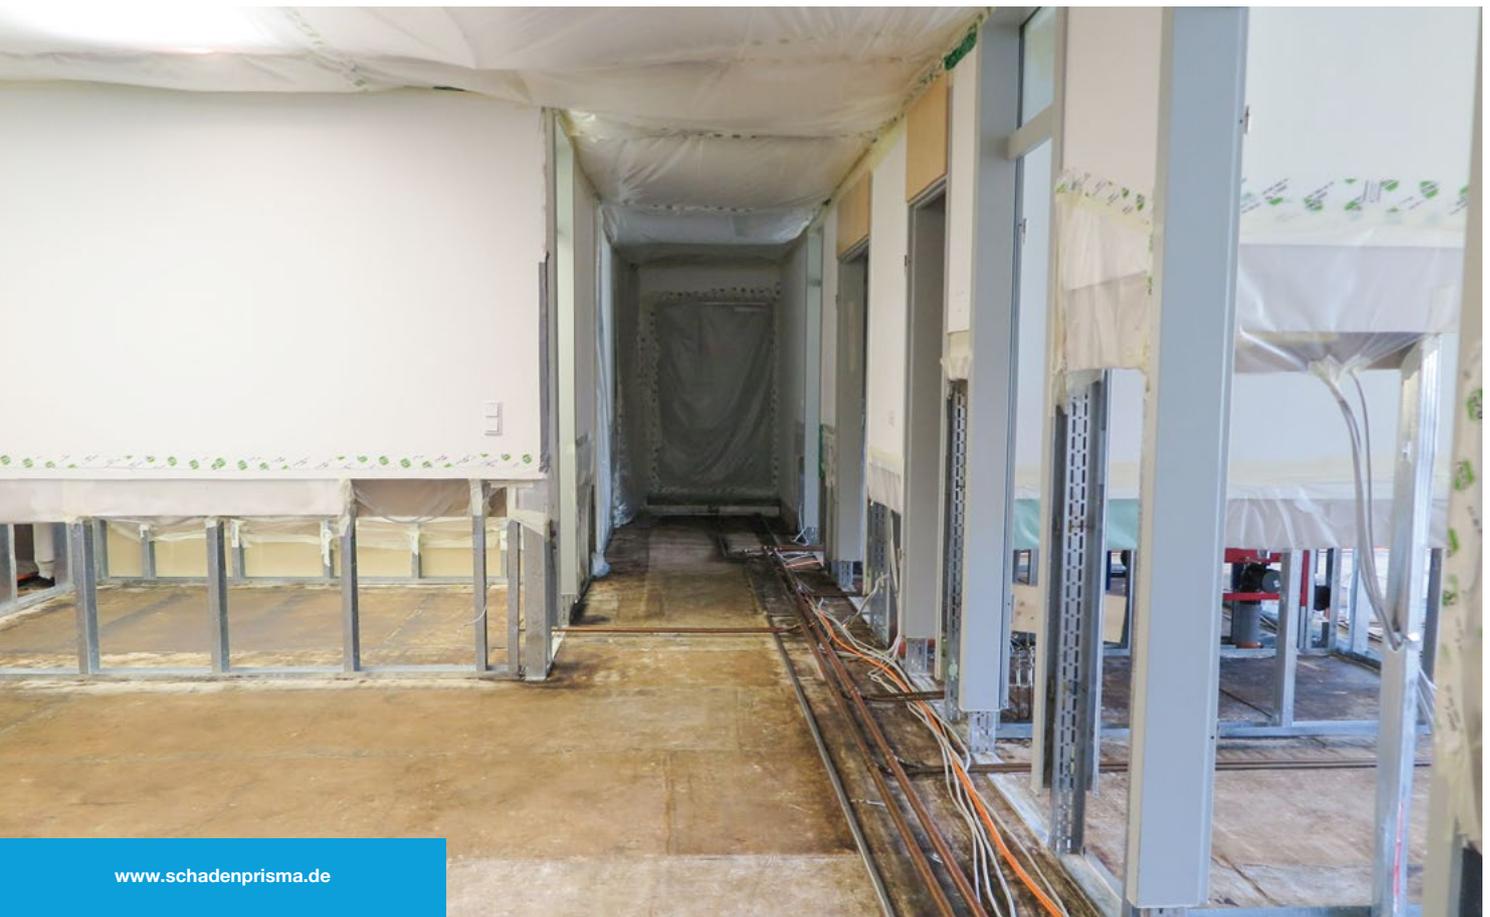
Bild 6 | Die Schimmelpilzsanierung erforderte einen großflächigen Rückbau.

Nach gut vier Monaten und insgesamt sechs Kontrollmessungen konnten die Ausweichräume endlich bezogen werden und die Sanierung beginnen. Der Fußbodenaufbau wurde zurückgebaut und die Leichtbauwände nach Bedarf bis in unterschiedliche Höhen geöffnet (**Bild 6**).

Nachdem alle schimmelbelasteten Baustoffe entfernt waren und die verbleibenden Bauteile vollständig getrocknet und einer Feinreinigung unterzogen worden waren, konnte der Erfolg der Schimmelpilzsanierung durch eine Freimessung vor dem Wiederaufbau belegt werden.

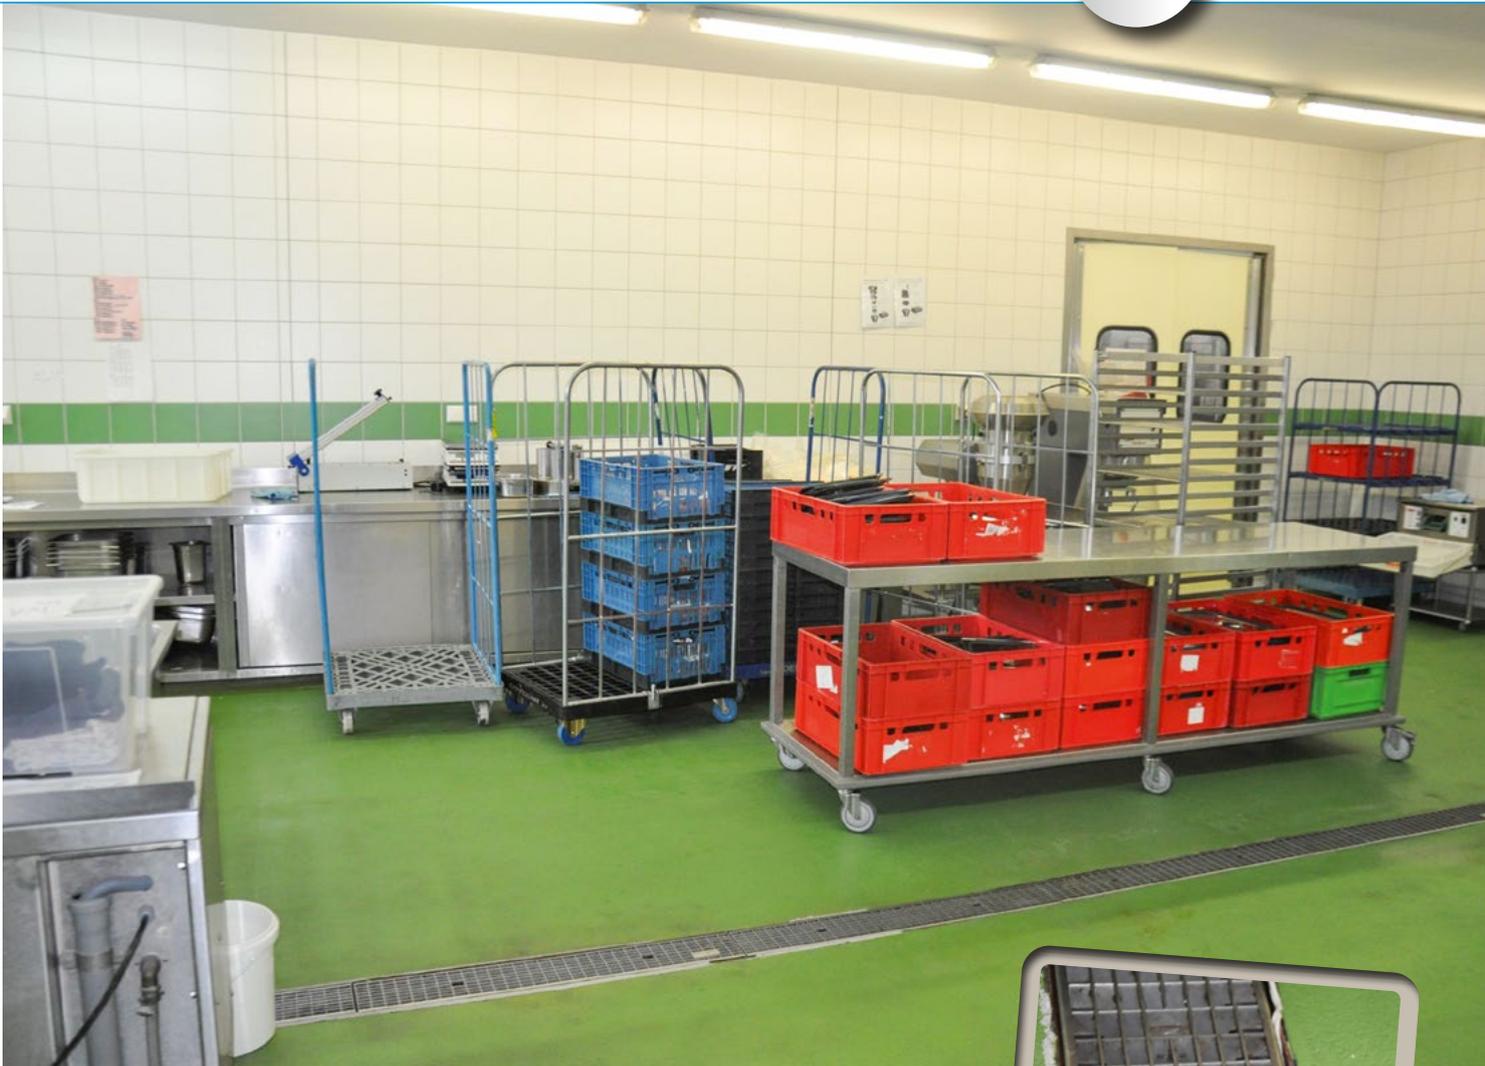
Bild 7 | Hauptsächlich betroffener Küchenbereich mit der Ablaufrinne

In der Zentralküche eines Unternehmens für Menschen mit Behinderung kam es in der Zeit zwischen dem Betriebsende am Nachmittag und der Wiederaufnahme des Betriebs am Morgen des darauffolgenden Tags zu einer Leckage an einer im Bodenaufbau verlegten Kaltwasserleitung. In der Folge wurden weite Bereiche des Bodenaufbaus der Küche durchfeuchtet. Über Ritzen und nicht ausreichend verschlossene Fugen im Bodenaufbau gelangte das Wasser auch auf den Fußboden, wo es anschließend über eine im Boden integrierte Ablaufrinne abfließen konnte (Bild 7, 8).

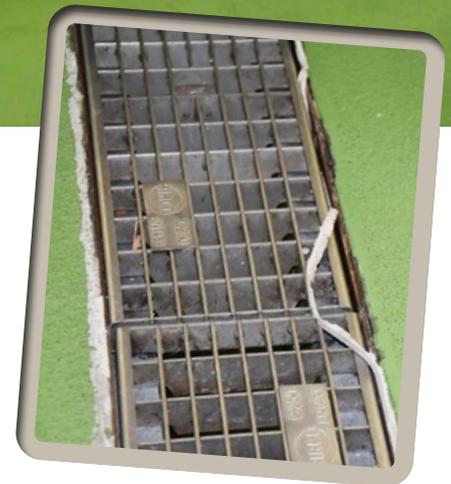
Bild 8 | Risse und geöffnete Fugen am Boden

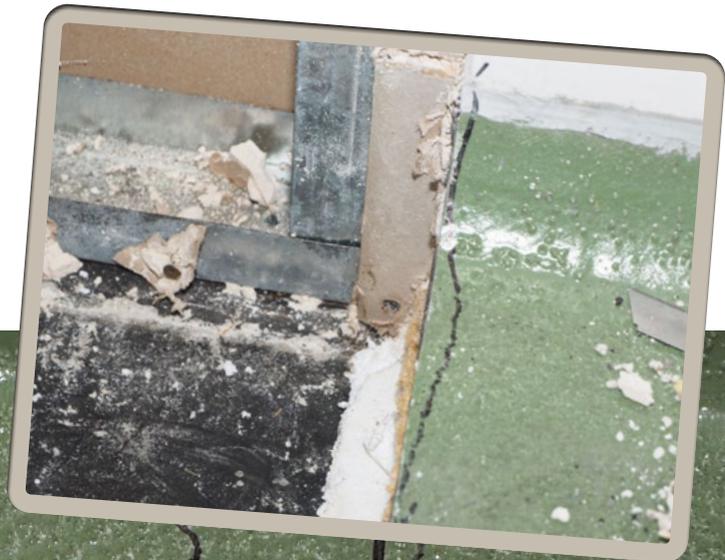
Bild 9 | Styropor im Bodenaufbau und Gipskartonbeplankung der Trockenbauwand (steht auf dem Rohbetonboden auf)

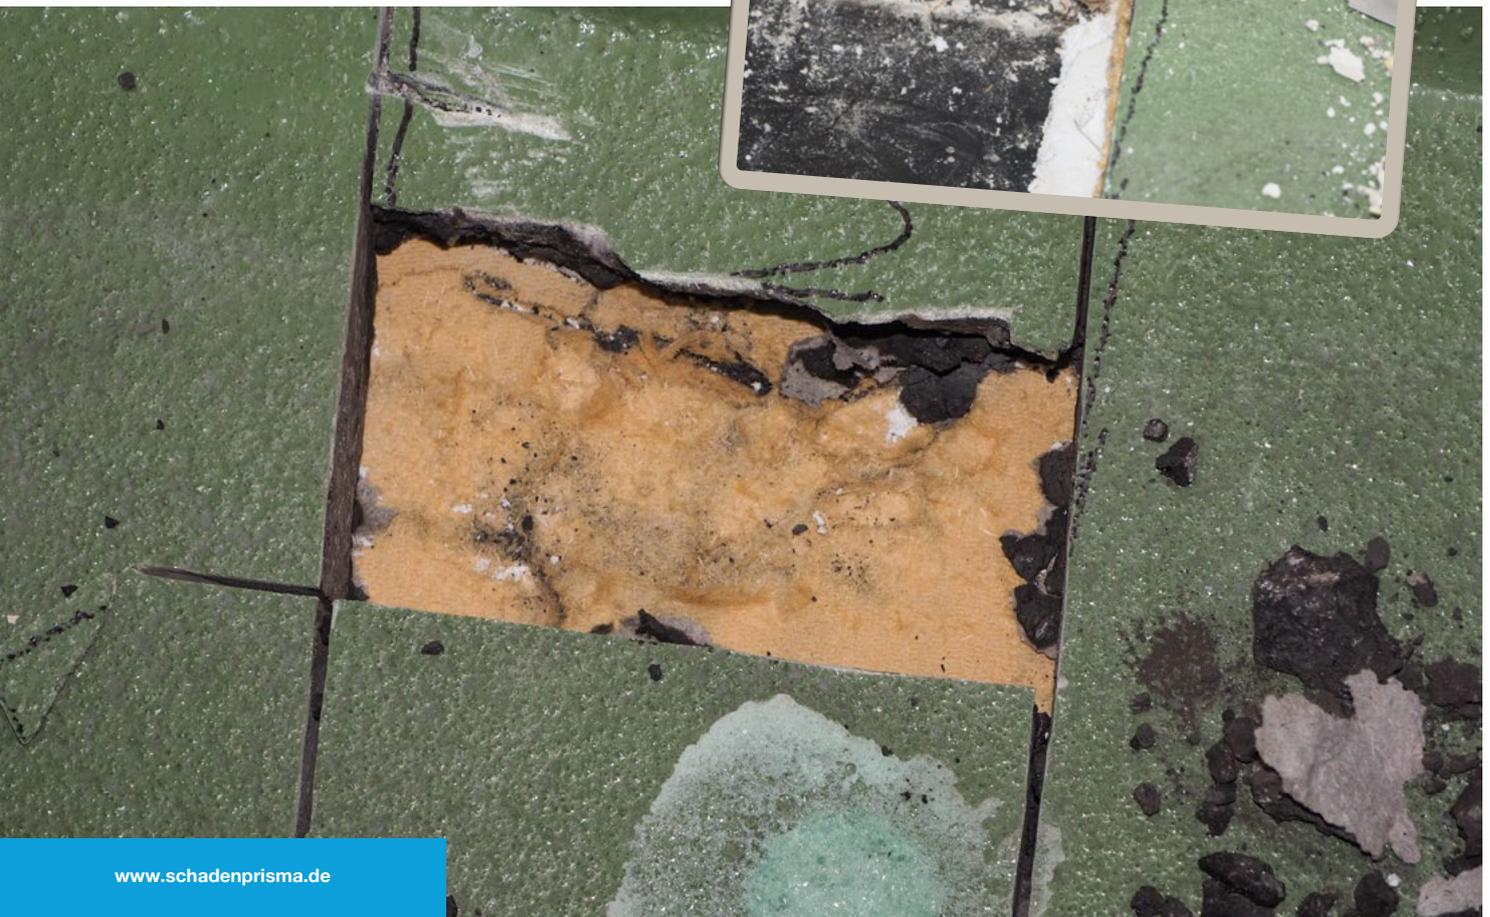
Bild 10 | Naturfaserdämmstoff im Bodenaufbau mit Gussasphaltestrich

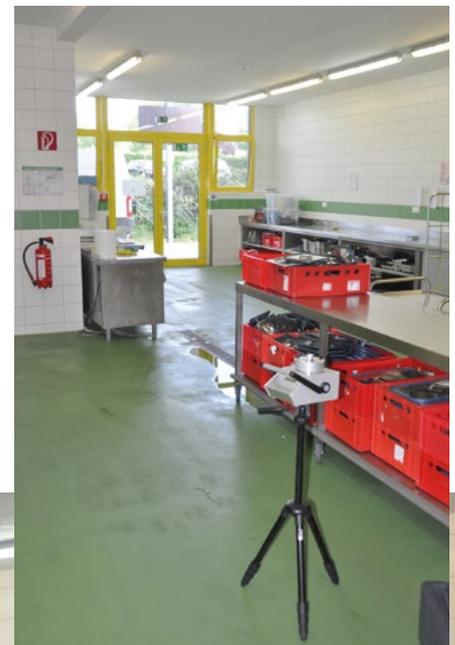
Bild 11 | Messpunkt 1: „Salatvorbereitung“ (Hauptschadenbereich)

Nachdem die Ergebnisse der Raumluftmessungen an den ersten beiden Kontrollterminen ohne Auffälligkeiten waren, ergaben sich in den beiden folgenden Monaten am Messpunkt 1 („Salatvorbereitung“, Hauptschadenbereich, **Bild 11**) geringe Überschreitungen bei den Sporenggehalten vom Typ *Penicillium/Aspergillus*. Als Quelle konnten hierbei nicht ausreichend verschlossene Fugen im Bereich der Ablaufrinne und an Wandanschlüssen am Boden ausgemacht werden. Nachdem die Fugen entsprechend dauerelastisch verschlossen waren und in diesem Zuge die Verantwortlichen der Zentralküche nochmal eindrücklich auf die Notwendigkeit regelmäßiger Sichtprüfungen auf derartige Schäden hingewiesen wurden, traten in allen weiteren Messungen keine Auffälligkeiten an diesem Messpunkt mehr auf.

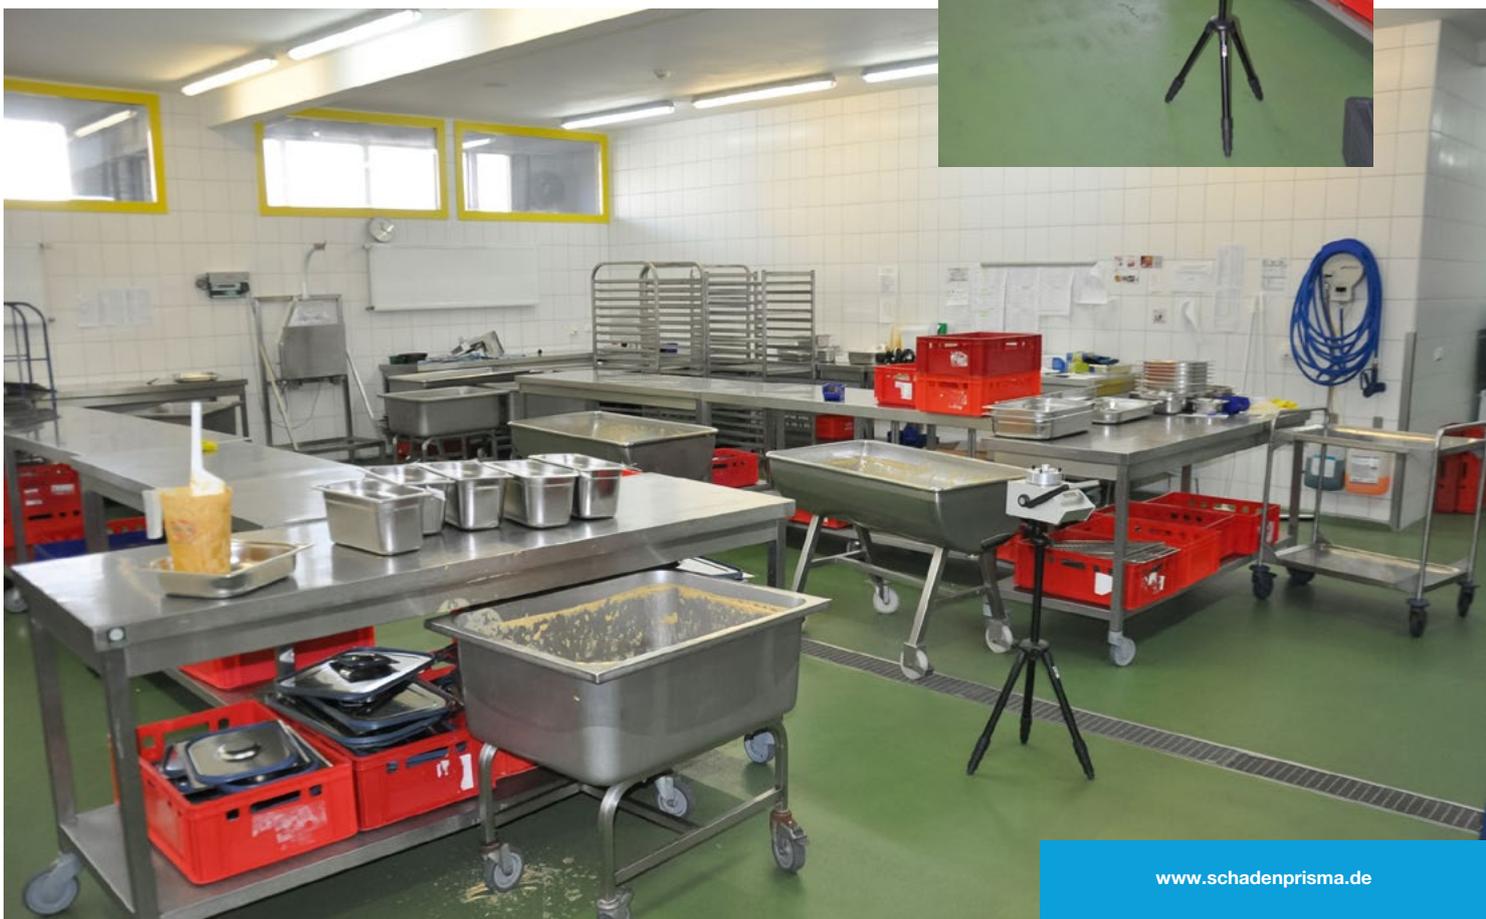
Bild 12 | Messpunkt 2: „Portionierung“

Eine weitere geringe Überschreitung am Messpunkt 2 („Portionierung“, **Bild 12**) ergab sich acht Monate nach der ersten Kontrollmessung. Zum Zeitpunkt der Messung befanden sich größere Mengen an Zwiebeln in dem Produktionsraum. Insbesondere an Feldfrüchten, die unterhalb der Erde wachsen, können aufgrund der Erdanhaftungen zum Teil größere Mengen an Schimmelpilzsporen haften. Nachdem sowohl die Messungen in den Monaten zuvor als auch in den folgenden Monaten ohne Auffälligkeiten waren und zum Zeitpunkt der auffälligen Messung sich am Messpunkt 1 ebenfalls keine Auffälligkeiten ergaben, konnten die geringfügig erhöhten Sporengehalte zweifelsfrei auf die im Produktionsbereich verarbeiteten Zwiebeln zurückgeführt werden.
