Vom Aufstieg und Fall eines Ausdehnungsgefäßes

In einem neu gebauten Fußballstadion fiel während eines Spiels der Aufzug im Cate- ringbereich aus, weil sich Wasser im Fahrstuhlschacht befand. Die Suche nach der Ursache führte in den Technikraum, wo sich herausstellte, dass am Schaden- tag nicht nur der Ball geflogen war.

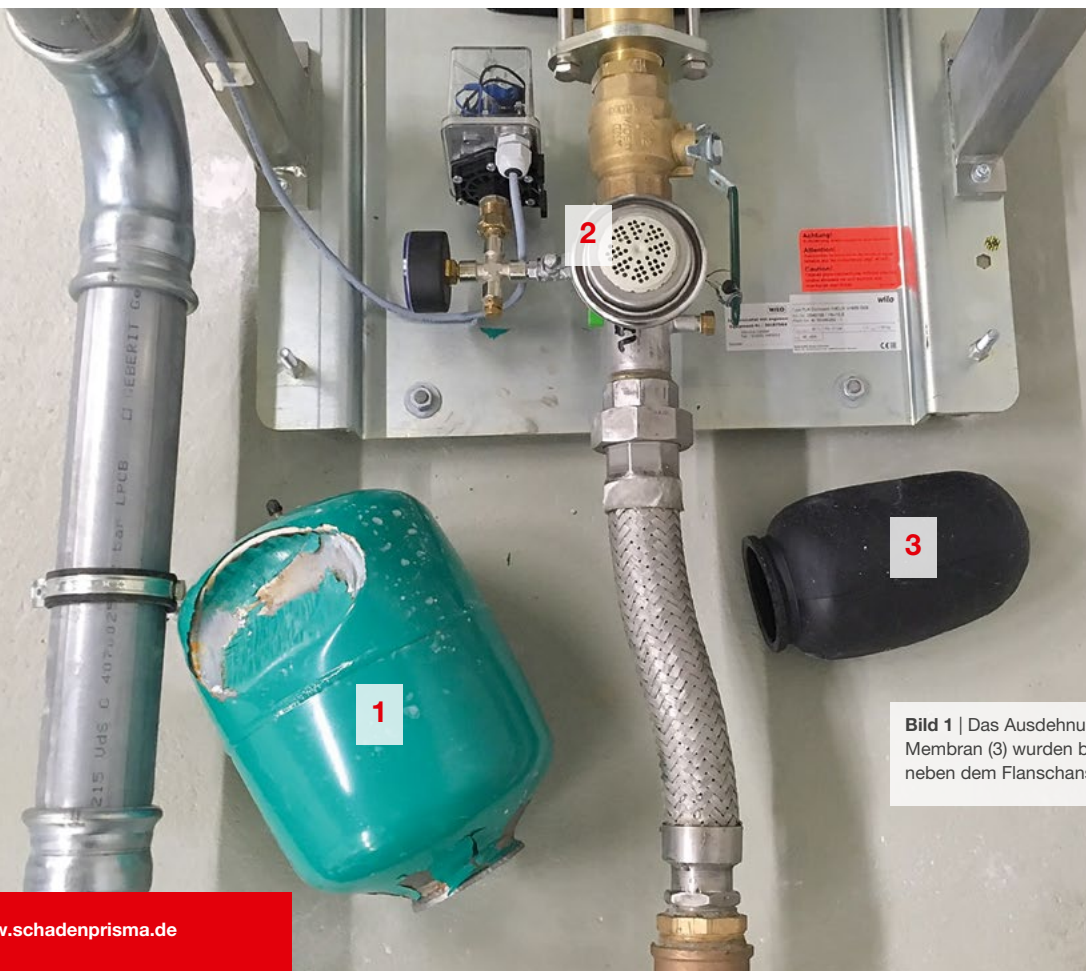
das Druckspitzen ausgleicht, die beim Ein- schalten oder durch Temperaturänderun- gen entstehen (Bild 1).

Bei der Schadenentdeckung lag das MAG neben dem Flanschanschluss, mit dem es ursprünglich verschraubt war. Die Gummi- membran, die sich darin hätte befinden sollen, lag daneben. Verformungen an der Kragenöffnung des Gefäßes zeigten, dass es durch einen massiven Druckanstieg von der Verbindung getrennt wurde (Bild 2).

Bild 1 | Das Ausdehnungsgefäß (1) und die Membran (3) wurden bei der Schadenentdeckung neben dem Flanschanschluss (2) gefunden.

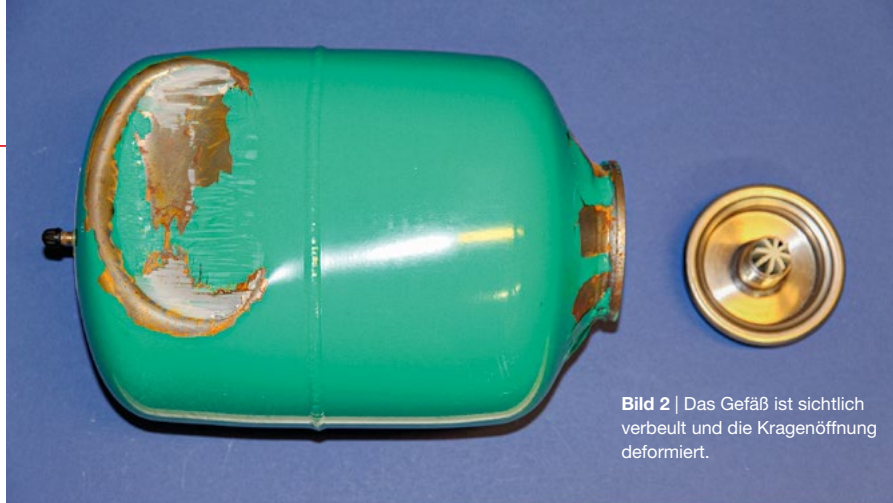
Das Gehäuse war außerdem stark verbeult. Wo es sich diese Beulen zugezogen hatte, konnte der IFS-Gutachter im Technikraum

Bild 2 | Das Gefäß ist sichtlich verbeult und die Kragenöffnung deformiert.

Am Schadentag war es zu einem Druckanstieg in der Feuerlöschanlage gekommen, der so stark war, dass der Stahlkragen des MAG von der Flanschverbindung gedrückt und das Gefäß durch den Raum geschleudert wurde. An der getrennten Verbindung trat Wasser aus, das sich im Fahrstuhlschacht sammelte und so auf den Schaden aufmerksam machte.

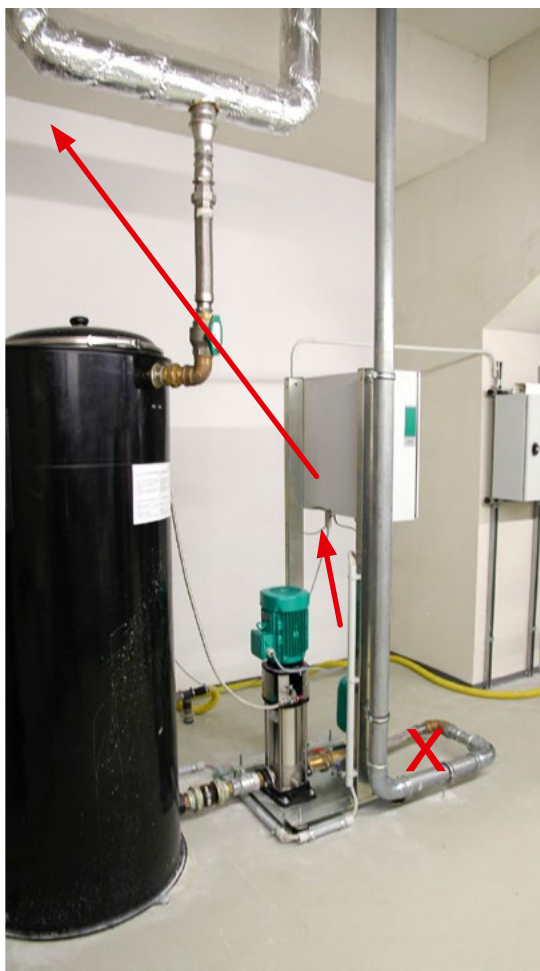
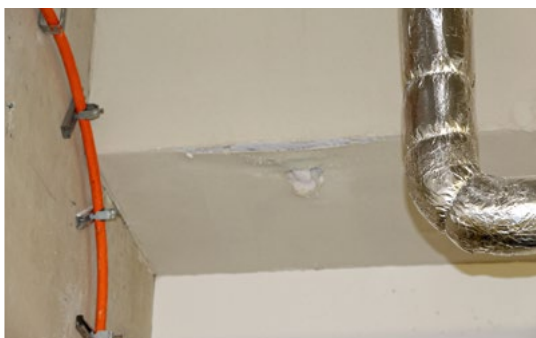
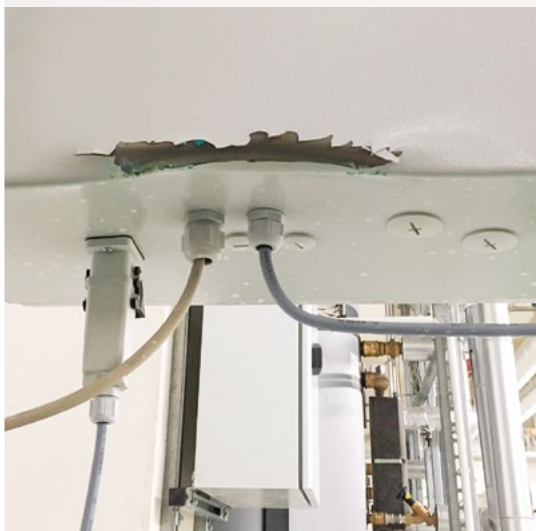
sehen: Am Gehäuse der Anlagensteuerung gab es die deutliche Spur eines Einschlags, eine weitere an der Betondecke. Für ein MAG war das eine außerordentliche Flug- bahn. Glücklicherweise hatte sich zum Schadenzeitpunkt niemand im Raum auf- gehalten (Bild 3).

Zu diesem Schaden konnte es kommen, weil die Feuerlöschanlage keine Druckab- sicherung hatte. Die Druckschwankungen, die durch äußere Temperaturänderungen entstehen, hätte das MAG gewöhnlich aus- gleichen können. Berechnungen des Gut- achters ergaben jedoch, dass Bedienfehler oder Undichtigkeiten zu Systemdrücken in

der Feuerlöschanlage führen konnten, für die das Ausdehnungsgefäß nicht ausgelegt war.

Bild 3 | Von seinem Installationsort an der markierten Stelle ist das Ausdehnungsgefäß zunächst gegen das Gehäuse der Steuerungsanlage und dann gegen die Betondecke geflogen.
