Brandursache Kondensatoren

In etwa einem Drittel aller Brände, die vom IFS untersucht werden, wird eine Brandverursachung durch Elektrizität ermittelt. In den letzten Jahren zeichnet sich ein Trend ab, dass immer mehr Brandschäden durch Kondensatoren verursacht werden. In diesem Beitrag soll dieses Problem näher betrachtet werden.

Jürgen Hoyer
Institut für Schadenverhütung
und Schadenforschung
der öffentlichen Versicherer e.V.
Wiesbaden

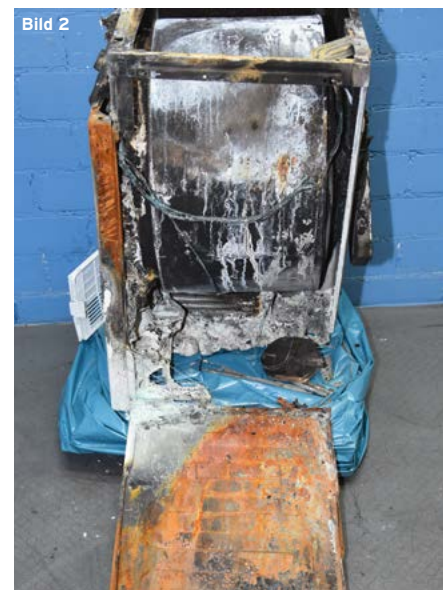
Die Laboruntersuchung führte zu der Erkenntnis, dass der Brand innerhalb des Wäschetrockners in der hinteren, unteren rechten Ecke des Gerätes initiiert wurde (**Bild 2**). Im Schadensschwerpunkt war der Antriebsmotor montiert (**Bild 3**). Aufgrund der intensiven Schäden am Motorkondensator ist davon auszugehen, dass an diesem ein brandursächlicher elektrotechnischer Defekt vorlag. Die Platine, die hinter der Bedienblende montiert war, zeigte lediglich thermische Schäden. Eine Brandursächlichkeit der Platine konnte ausgeschlossen werden. Anhand der vorgefundenen Wäscherückstände

Bild 2 / Ansicht der rechten Seite des Wäschetrockners mit demotierter Seitenwand
Bild 3 / Darstellung der Überreste des brandursächlichen Motorkondensators

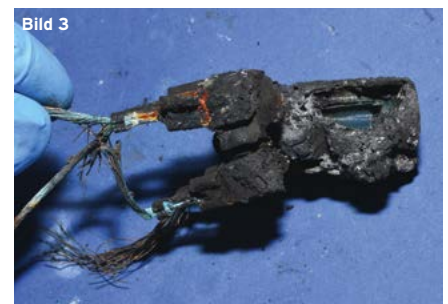
Für den schadenursächlichen Wäschetrocknertyp „DC 7130“ der Herstellerfirma Beko besteht für den Produktionszeitraum von Mai bis November 2012

ein Produktrückruf wegen eines fehlerhaften Motorkondensators, der sich überhitzen und zu einem Brand führen kann. Das Spurenbild an mehreren durch das IFS untersuchten Wäschetrocknern, die eindeutig diesem Produktrückruf zugeordnet werden konnten, entspricht dem Spurenbild an dem diesem Scha-

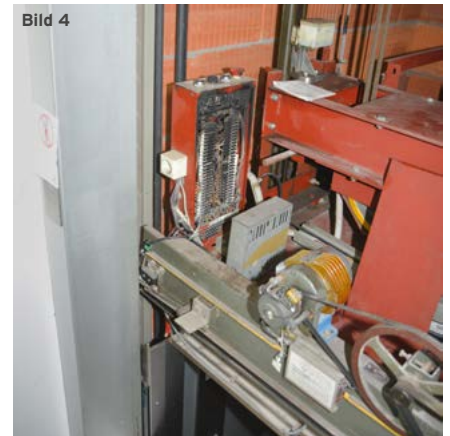
Der Brandherd befand sich in einem Schaltkasten der Kabinensteuerung auf dem Dach der Aufzugskabine. Innerhalb des Schaltkastens konnte der Brandentstehungsort weiter auf ein RC-Glied der Türsteuerung eingegrenzt werden

Bild 4 / Übersichtsaufnahme in Richtung des direkt brandbetroffenen Klemmkastens auf der Aufzugskabine
Bild 5 / Detailaufnahme des brandschadensursächlichen RC-Gliedes in dem Klemmkasten

Zweimal bereits, 1996 und 2009, wies der Hersteller auf die Brandgefahr hin und empfahl einen Austausch der Bauteile, die nach Angabe des Unternehmens vor 1984 verbaut wurden. Allerdings besteht die Brandgefahr bei Anlagen, in deren Türsteuerung die fraglichen RC-Glieder verbaut und noch nicht ausgetauscht wurden, weiterhin. Das Auftreten der Brandschäden unmittelbar nach einer Wartung oder technischen Überprüfung der Aufzugsanlage ist mit hoher Wahrscheinlichkeit auf die ungewöhnlich hohe Beanspruchung der Bauteile im Rahmen der Wartung oder Überprüfung der Anlagen zurückzuführen.

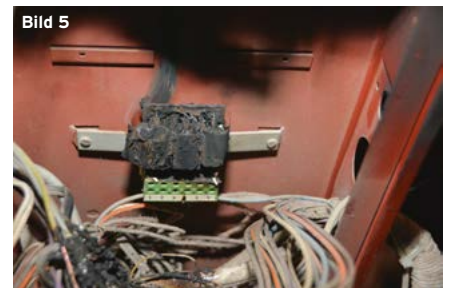
(Bild 4 und 5). Dabei handelt es sich um eine Platine, auf der eine Klemmleiste und drei Bauelemente montiert sind, die jeweils eine Widerstands- und Kondensatorkombination enthalten. Vereinfacht dargestellt dient das RC-Glied der Entstörung des Drehstrommotors des Türantriebes der Aufzugskabine.

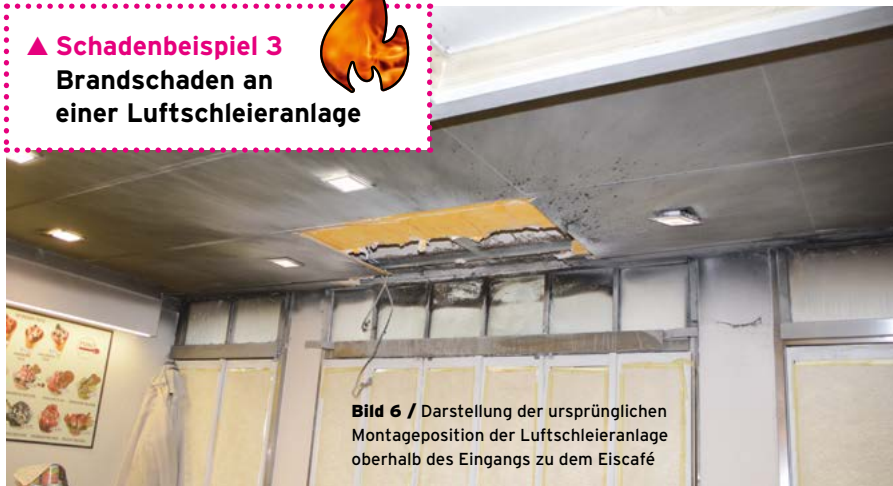
Bild 6 / Darstellung der ursprünglichen Montageposition der Luftschleieranlage oberhalb des Eingangs zu dem Eiscafé

Vom Brandereignis direkt betroffen war der Gastraum eines Eiscafés. Dort blieben die direkten Brandschäden auf den unmittelbaren Montageplatz einer Luftschleieranlage oberhalb des zu einer Fußgängerzone weisenden Gästeeingangs begrenzt (**Bild 6**).

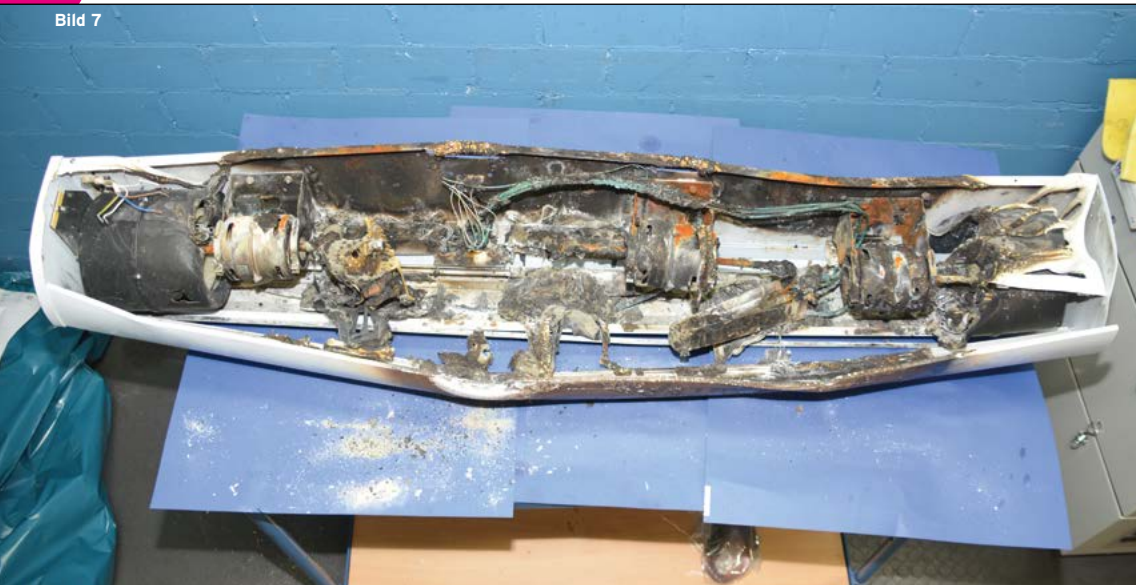
An der Außenseite des Blechgehäuses der Luftschleieranlage zeigten sich Spuren intensiver thermischer Einwirkungen im mittleren bis zu einer Seite versetzten Bereich. Innerhalb des Gehäuses lag allgemein ein hoher Zerstörungsgrad vor. Das Lüftungsgitter aus Kunststoff war weitgehend verbrannt oder abgeschmolzen. Es waren drei Motoren mit insgesamt fünf Lüfterrädern vorhanden, die in Kunststoffgehäuse eingebaut waren und jeweils über eine Heizung verfügten. Die beiden äußeren Lüfterräder und die zugehörigen Gehäuse waren noch weitgehend unbeschädigt erhalten. Die übrigen Lüfterräder und Motorgehäuse waren weitgehend zerstört worden und nur noch als Kunststoffschmelze vorhanden (**Bild 7**).

Bild 7 / Übersichtsaufnahme der intensiv brandbetroffenen Luftschleieranlage bei der Untersuchung im Elektrolabor des IFS

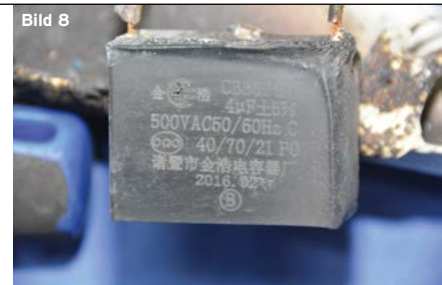
Bild 8 / Darstellung des nahezu unbeschädigten Motorkondensators aus der Luftschleieranlage

An den beiden intensiv brandbetroffenen Motoren, den Heizungen und der internen Verdrahtung der Luftschleieranlage waren keine für eine Brandverursachung typischen Spuren feststellbar. Ein Motorkondensator wies Spuren einer äußeren Brandeinwirkung auf, war in der Substanz aber noch weitgehend erhalten (**Bild 8**). Im Vergleich dazu war ein weiterer Motorkondensator deutlich intensiver brandbetroffen. Das Kunststoffgehäuse und das Dielektrikum dieses Kondensators waren weitgehend zerstört (**Bild 9**). Abschließend war festzustellen, dass der Brand durch einen Bauteildefekt eines Motorkondensators in der Luftschleieranlage verursacht wurde.

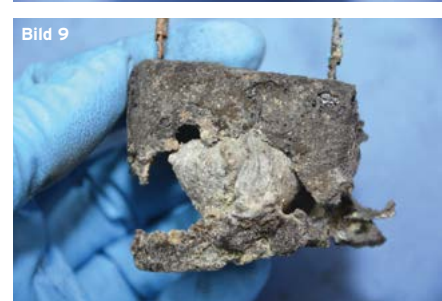
Bild 9 / Darstellung des stark zerstörten Motorkondensators aus der Luftschleieranlage

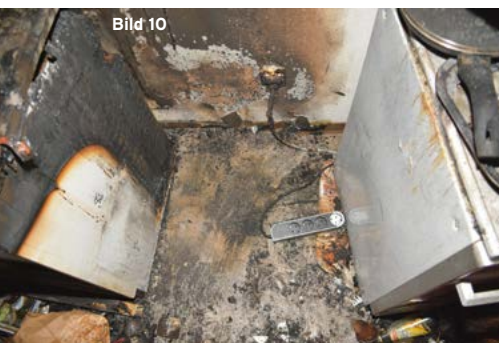
Das Brandspurenbild in der Küche ergab, dass der Brand am ursprünglichen Standort des Kühlschranks entstanden war. Der Kühlschrank war bereits von der Feuerwehr auf den Balkon der Wohnung gebracht worden. In der Nische für den Kühlschrank zwischen einer Spüle und einem Elektroherd fand sich eine unbeschädigte Steckdosenleiste, an die der Kühlschrank angeschlossen gewesen sein soll. In der Nische war im rechten Randbereich der sich an der Wand abzeichnenden Brandspuren eine Herdanschlussdose installiert, deren Abdeckung durch den Brand weitgehend zerstört wurde und die dem Anschluss eines Elektroherdes diene. Eine Brandverursachung durch die Komponenten des Herdanschlusses konnte eindeutig ausgeschlossen werden (**Bild 10**). Die Untersuchung des Kühlschranks vor Ort ergab einen Schadensschwerpunkt im Bereich des Verdichters (Kompressors), der sich hinten unten in dem Gerät befindet (**Bild 11**).

Bild 10 / Übersichtsaufnahme des ursprünglichen Standortes des Kühlschranks in einer Nische zwischen einem Unterschrank (links) und dem Elektroherd (rechts)

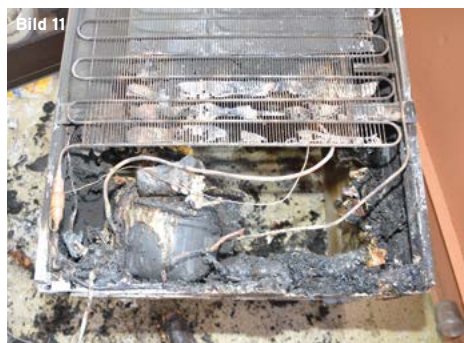
Bild 11 / Übersichtsaufnahme des Schadensschwerpunktes am Kühlschrank im Montagebereich des Kompressors
