# Brände an Landmaschinen

## Drei Fallbeispiele

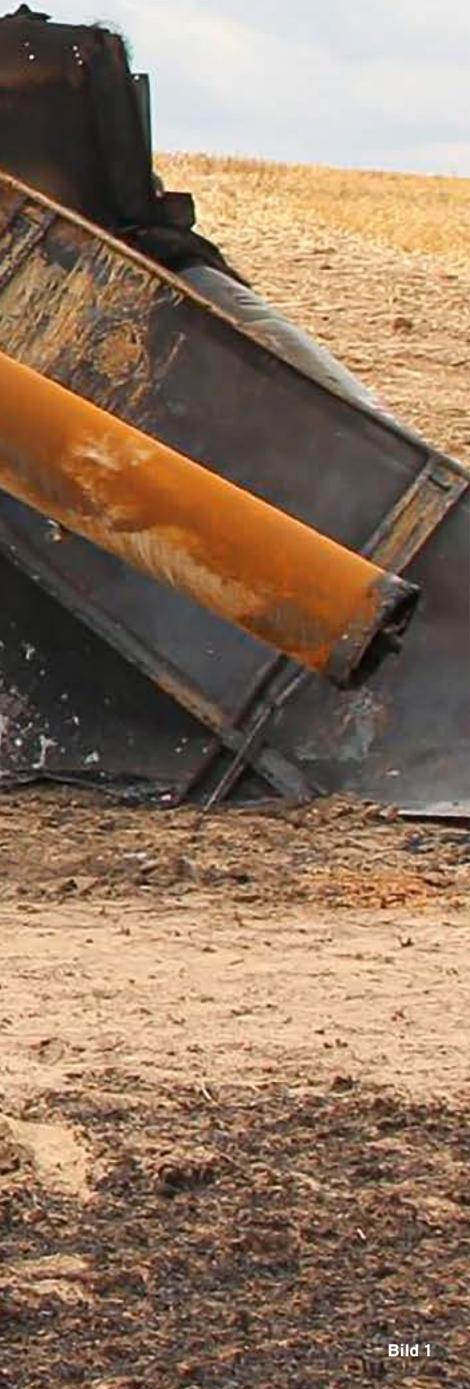
Bild 1

Zweieinhalb Stunden nach Beginn der Erntearbeiten auf einem Gerstenfeld bemerkte der Fahrer beim Entleeren des Korntanks Rauch an der Seite des Mähdreschers. Fehlermeldungen des Bordcomputers gab es nicht. Schnell lenkte er die Maschine in einen abgeernteten Bereich des Feldes und stieg ab. Dabei sah er, dass der Mähdrescher im unteren Bereich brannte. Als die Feuerwehr eintraf, war das Fahrzeug bereits im Vollbrand.

**Bild 1** / Der ausgebrannte Mähdrescher auf dem Feld

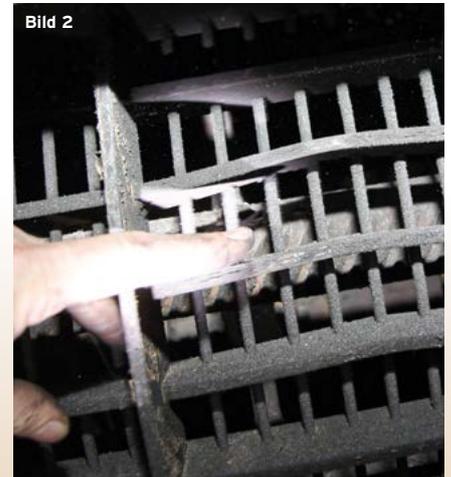
Bild 2

Bei der Untersuchung konnte der Gutachter trotz des sehr hohen Zerstörungsgrades einen Schwerpunkt im Bereich der Dreschtrommel und der nachgelagerten Komponenten feststellen. Am Korb der Dreschtrommel fand er deutliche Deformationen, wie sie für die Einwirkung von harten Gegenständen, wie z. B. Steinen, typisch sind. Die beiden nachgelagerten Rotoren zur Restkornabscheidung waren sehr unterschiedlich vom Brand betroffen: Während der eine lediglich Rußbeaufschlagungen zeigte, war der andere ausgeglüht. Die Lager dieses Rotors waren aber unauffällig. Eine weitere Spur zeigte sich im Bereich des Batteriekastens: Das fingerdicke Kabel zum Anlasser war durchtrennt und es lagen intensive Verschmelzungen vor.

Insgesamt kam der Gutachter in einer Abwägung der Brandspuren und des Schadenherganges zu dem Schluss, dass der Brand durch Fremdkörper in den Dreschorganen der Maschine verursacht wurde. Die Schäden an den elektrischen Leitungen waren im weiteren Verlauf des Brandgeschehens entstanden.

Als er sich auf dem Feld umsah, fand er auch rasch die Verdächtigen: In dem Bereich, der vor dem Brandgeschehen befahren wurde, lagen zahlreiche Steine, insbesondere auch sogenannte Feuersteine. ▶

**Bild 2** / Mechanische Deformationen an der Dreschtrommel

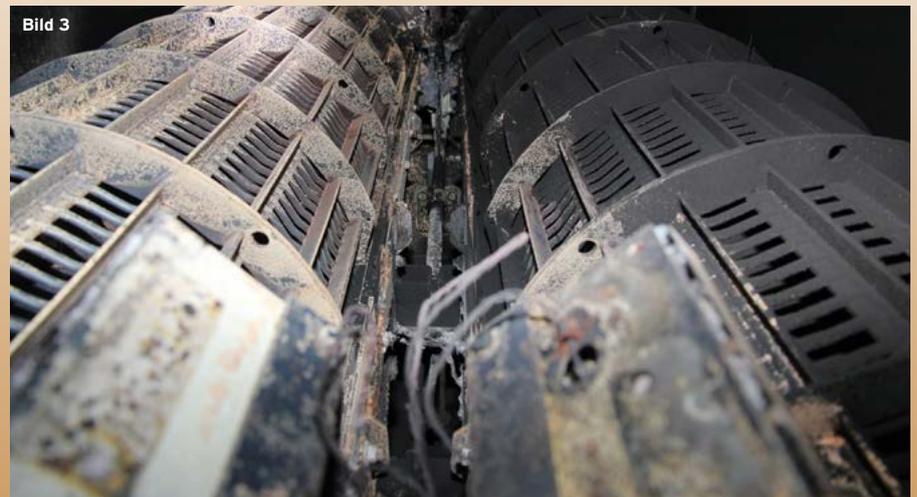
Bild 3

**Bild 3** / Die Rotoren zur Restkornabscheidung sind unterschiedlich stark brandbetroffen.

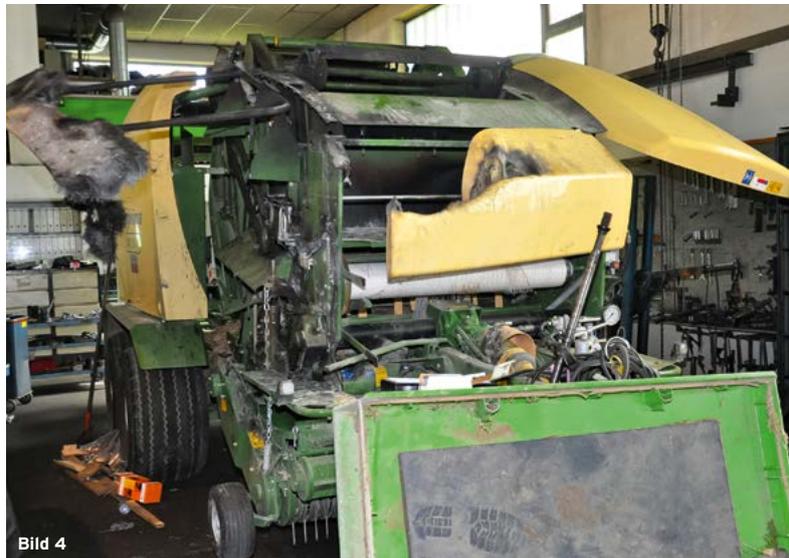
Bild 4

**Unmittelbar nach Beendigung der Arbeiten auf dem Feld geriet eine fast neue Rundballenpresse in Brand. Mit Feuerlöschern und dem Einsatz der herbeigerufenen Feuerwehr gelang es, den Brand zu löschen.**

**Bild 4 /**

Die brandbeschädigte Presse in der Werkstatt des Landmaschinenhändlers

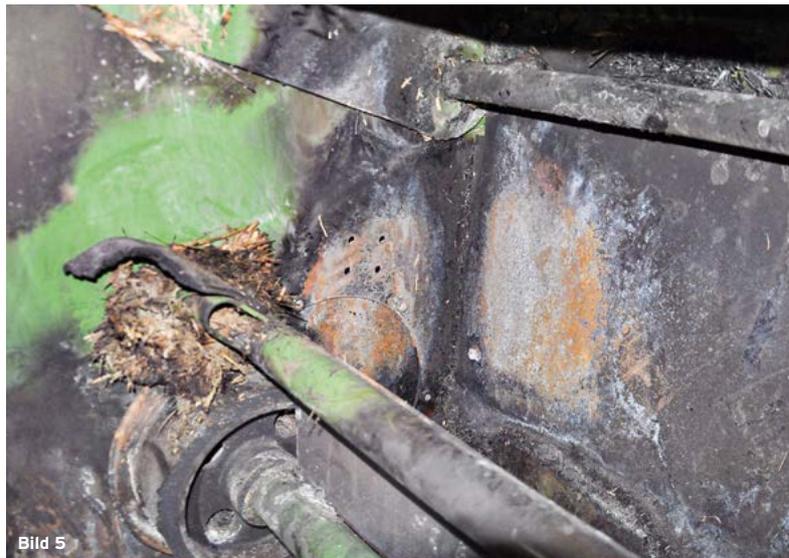
Bild 5

Mit tatkräftiger Unterstützung der Landmaschinenmechaniker wurde die Presse geöffnet und nach und nach ausgeräumt. Dabei zeigte sich anhand der Spuren, dass der Brand eindeutig in der Presskammer, also im Innenraum entstanden war. Die hier vorhandenen drehbaren Teile wie Antriebs- und Umlenkrollen waren frei beweglich und zeigten keine Lagerschäden auf. Auch am vorgelagerten Schneidwerk waren keine Auffälligkeiten wie Abrieb oder Schleifspuren erkennbar. Eine Besonderheit zeigte sich jedoch am vorderen Gehäuseblech: Hier waren lokal begrenzte Anlauffarben vorhanden. Unmittelbar darüber befand sich die Welle der sogenannten Spannschwinge und hier lag auch der Übeltäter: Ein Stein war zwischen Welle und Gehäuseblech eingeklemmt. In der Welle waren an dieser Stelle tiefe Kratzer vorhanden.

**Bild 5 /**

Lokal begrenzte Anlauffarben am vorderen Gehäuseblech

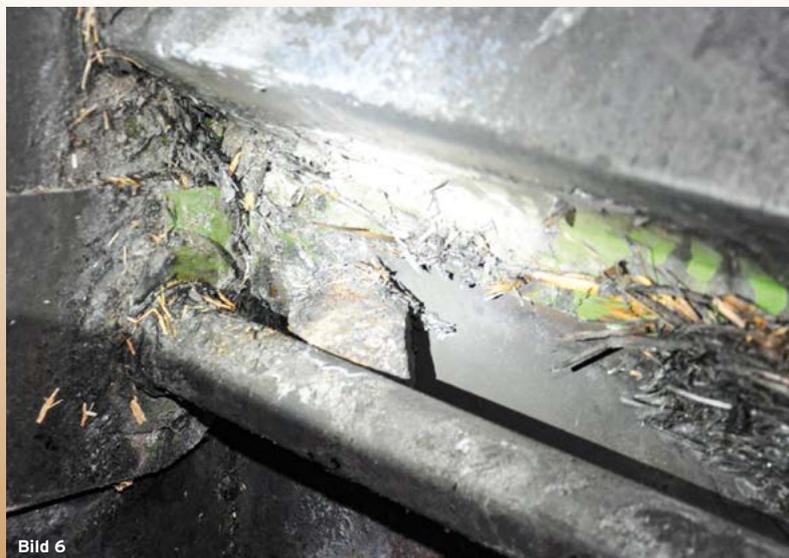
Bild 6

**Offensichtlich war es durch die Bewegung der Welle zu einer starken Reibung und zu einem Funkenschlag am Stein gekommen. Hierdurch wurden darunter befindliche Strohreste entzündet und es kam zum Brand der Presse.**

**Bild 6 /**

Hinter der darüberliegenden Welle ist ein Stein eingeklemmt.

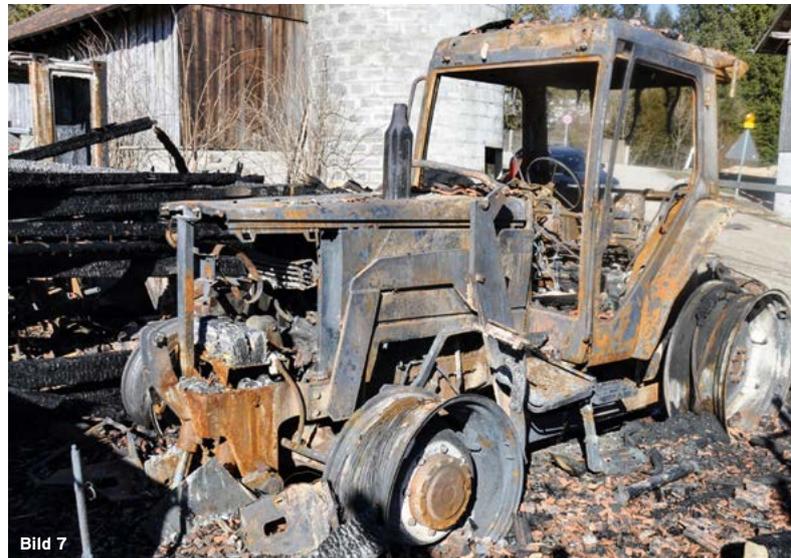
Bild 7

**Bis auf die Grundmauern brannte ein 290 m<sup>2</sup> großes landwirtschaftliches Gebäude nieder, weil ein darin untergestellter Traktor in Flammen aufging.**

**Bild 7 /**  
Der Traktor ist stark brandbeschädigt.

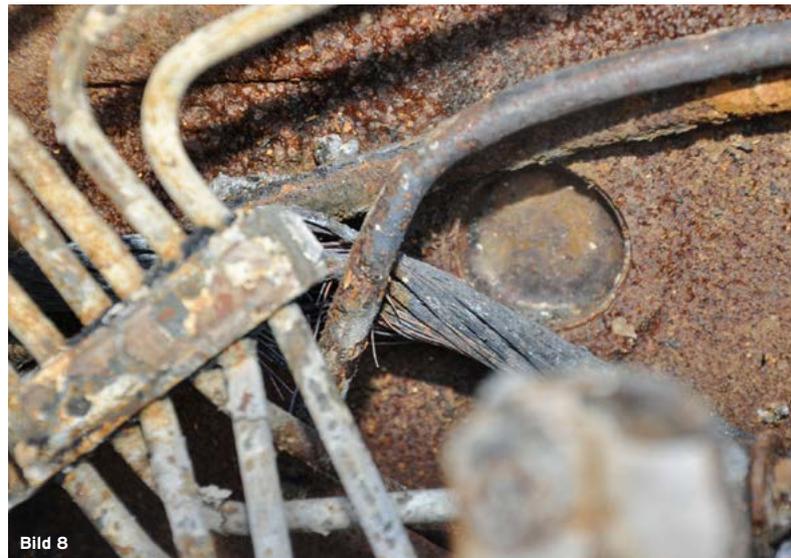
Bild 8

**Die Ursache war vermutlich eine unentdeckte Scheuerstelle am Kabel. Elektrizität stellt bei Traktorbränden eine sehr häufige Ursache dar. ▲**

**Bild 8 /**  
Kontaktstelle zwischen dem Kabel des Anlasserstromkreises und der Kraftstoffleitung

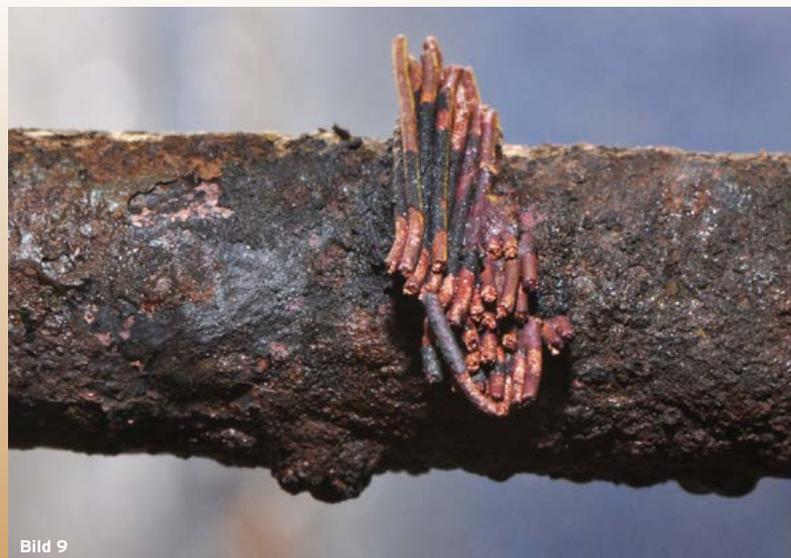
Bild 9

Dem IFS-Gutachter berichtete der Landwirt später, dass der Brand anfangs im Bereich des Traktors besonders stark war. Elektrotechnische Installationen waren in dem Gebäude nicht vorhanden. Bei der Untersuchung der Brandstelle zeigte sich ein insgesamt hoher Zerstörungsgrad des Gebäudes. Der Traktor war besonders stark verbrannt. Bei dessen näherer Untersuchung fand der Gutachter an einer elektrischen Leitung auffällige Spuren: Das „Plus-Kabel“ zwischen Batterie und Anlasser, das auch bei ausgeschalteter Zündung unter Spannung steht, verlief an einer Stelle über eine metallene Kraftstoffleitung. Es war teilweise durchtrennt und einzelne Litzen waren mit der Kraftstoffleitung verschmolzen. Hier war es zu einem Kurzschluss gekommen, der umliegende brennbare Materialien entzündet hatte.

**Bild 9 /**  
Einige Drähte des Kabels sind mit dem Metall der Kraftstoffleitung verschmolzen.
