Frostschaden tarnt sich als Explosion

Ein als Explosion getarnter Frostschaden beschäftigt gleich mehrere Fachabteilungen des IFS und weitere Prüflabore^[1] – ein eindrucksvoller Schadenfall mit einer trivialen Ursache.

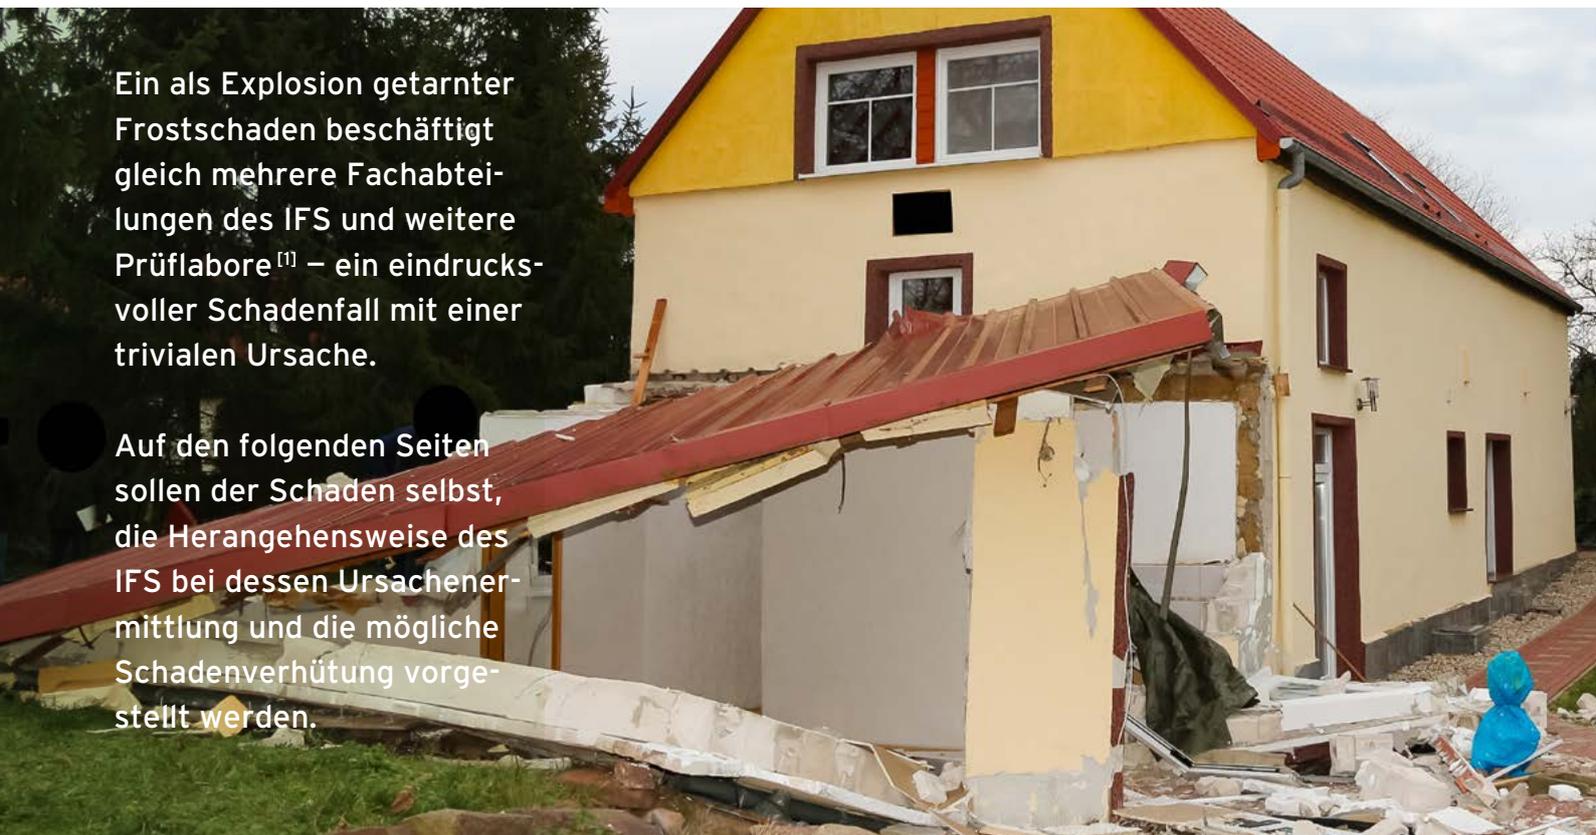
Bild 1 / Der Anbau mit Garage und Hauswirtschaftsraum ist beinahe vollständig zerstört.

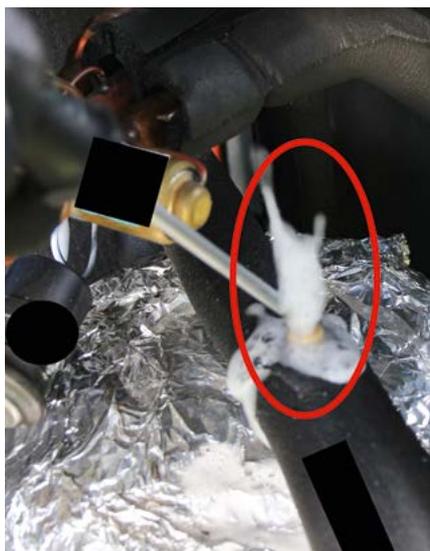
Bild 7 / Beim Eindrücken des Ventils strömt Wasser aus dem Kältekreislauf (rote Markierung).

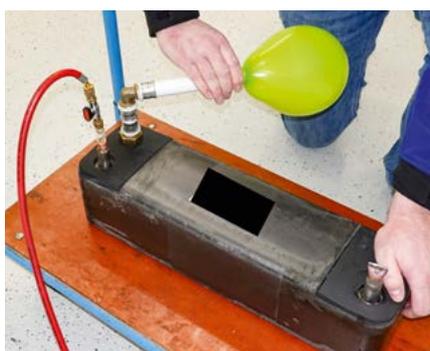
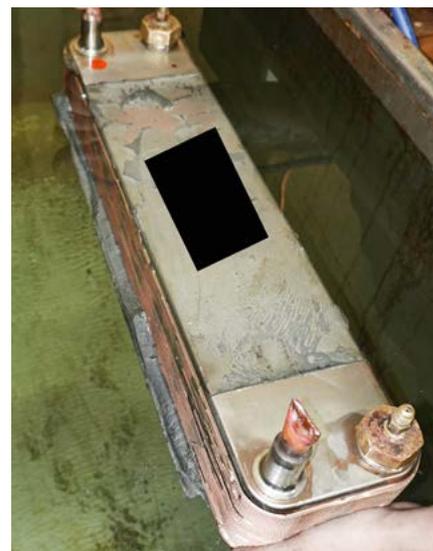
Bild 9 / Nach außen hin ist der Plattenwärmetauscher dicht.

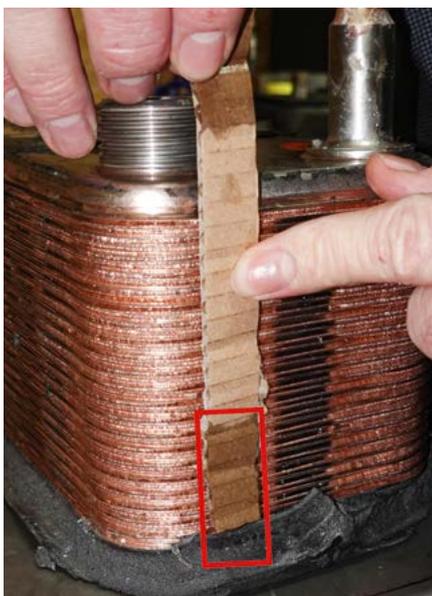
Bild 10 / Die Leckage befindet sich auf Höhe des unteren Drittels des Plattenwärmetauschers (rote Markierung).

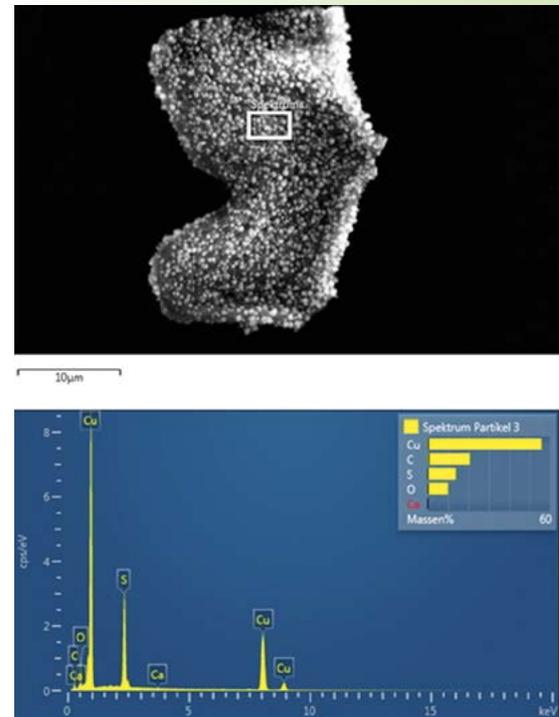
Bild 12 / Eine rasterelektronenmikroskopische Aufnahme eines Partikels (oben), das laut Analyse der energiedispersiven Röntgenspektroskopie (unten) hauptsächlich aus Eisen (Fe) besteht.

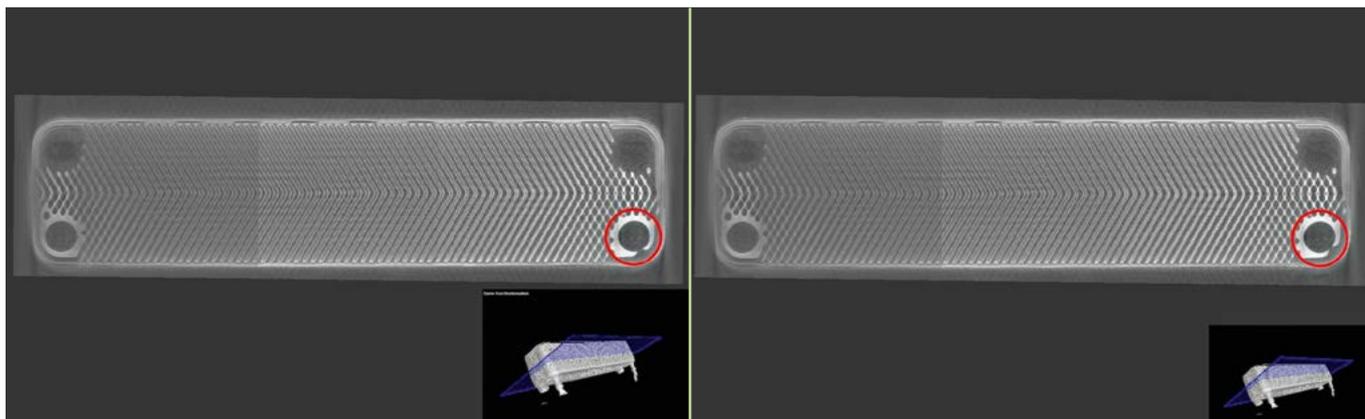
Bild 13 / 2-D-Plot des CT-Scans durch die x-y-Ebene (Draufsicht): Rot markiert ist die Undichtigkeit im Bereich eines Einlasses etwa auf halber Höhe.

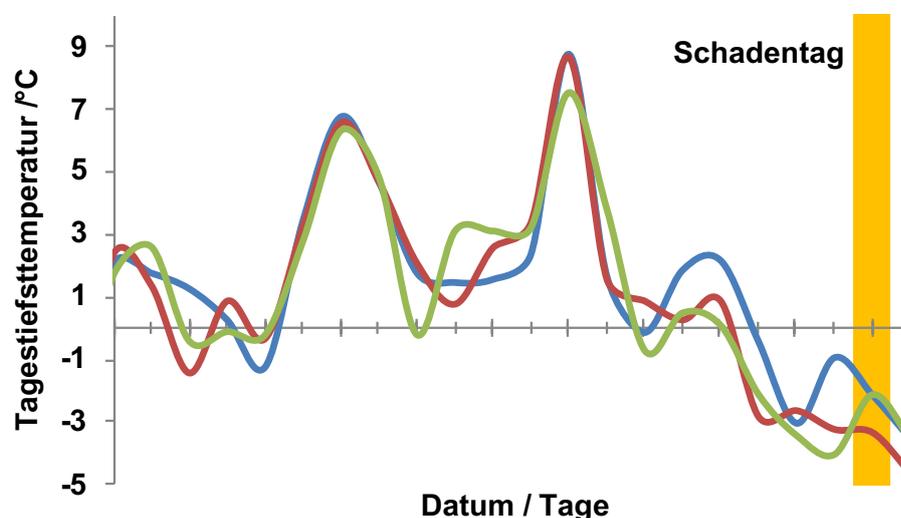
Bild 17 / Auswertung der gemessenen Temperaturen von den drei dem Schadenort am nächsten gelegenen Wetterstationen

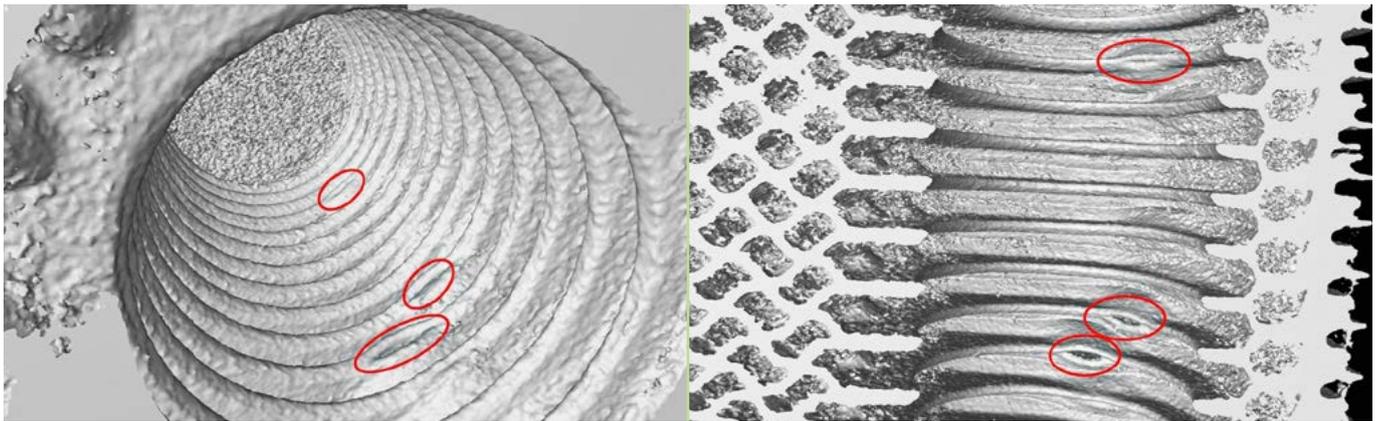
Bild 15 / Stark vergrößertes 3-D-Modell des CT-Scans mit Blick in den Einlass hinein. Rot markiert sind die drei festgestellten Undichtigkeiten.
