FROST

im Sommer?

In einem selten genutzten Wochenendhaus brach der Wasserzähler und es kam zu einem erheblichen Wasserschaden. Das Gebäude wurde massiv durchfeuchtet und musste für etwa 100.000 Euro saniert werden. Das Schimmelwachstum zeigte ein erschreckendes Ausmaß. (Bild 1)

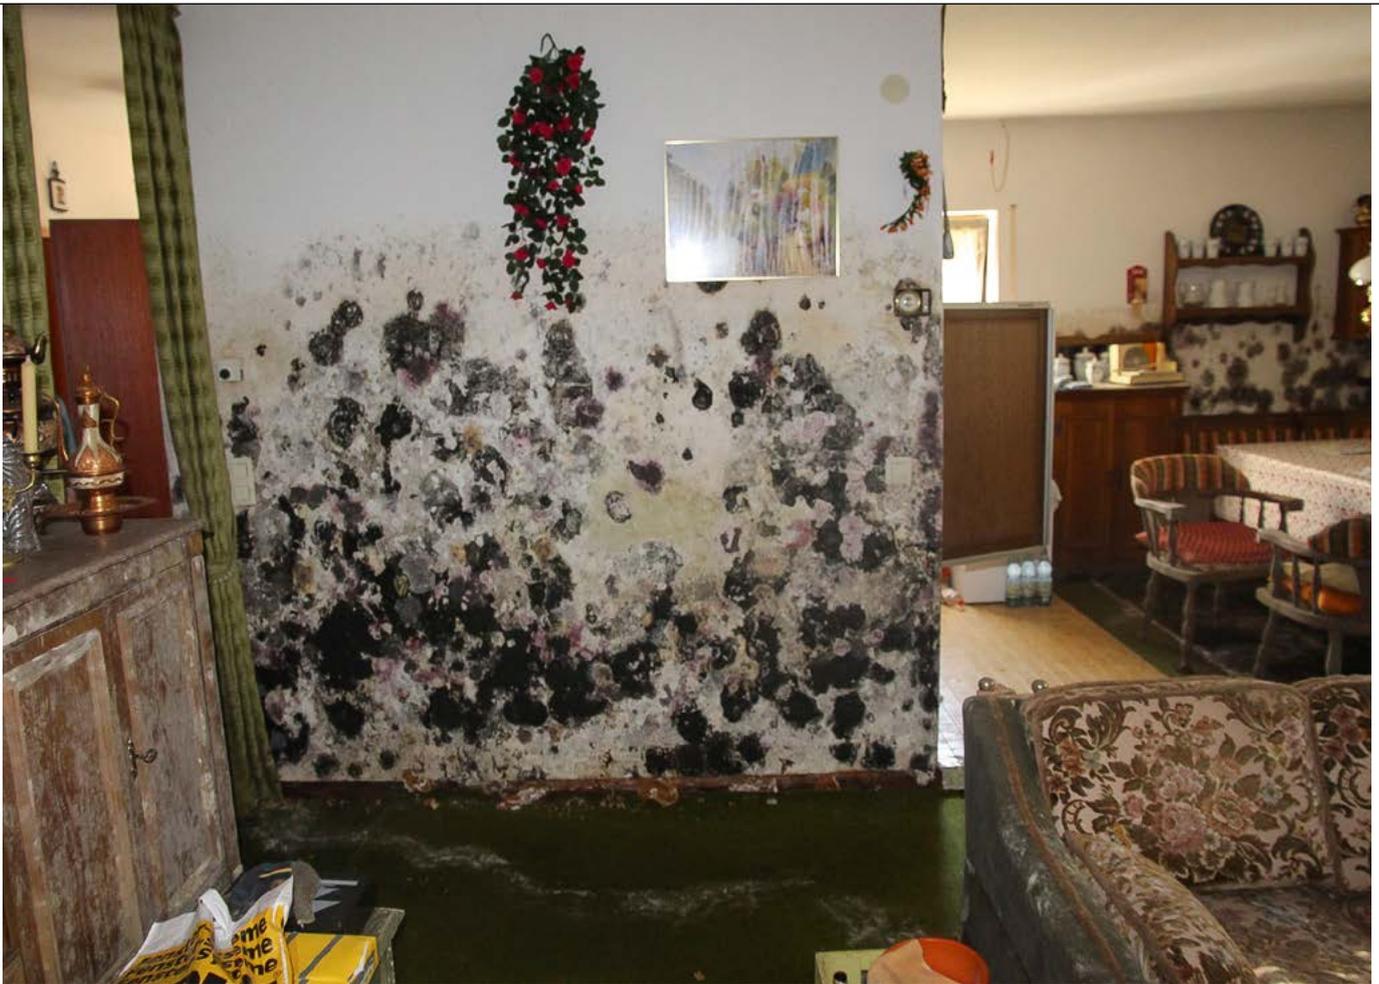
Bild 1 / Das gesamte Haus ist vom Schimmelschaden betroffen.

Der Schaden war also eindeutig durch Frost entstanden und das schon im Februar. Bis zu seiner Entdeckung im September hatte das Wasser reichlich Zeit, das Haus in eine ausgedehnte Schimmellandschaft zu verwandeln.

Frostschäden an Immobilien treten meistens während eines Leerstands oder einer längeren Abwesenheit der Nutzer auf. Darum ist das Entleeren aller wasserführenden Leitungen in solchen Fällen die beste Wahl zur Prävention. Ist dies nicht möglich oder erscheint unverhältnismäßig, muss eine ausreichende Beheizung während der kalten Jahreszeit gewährleistet werden.

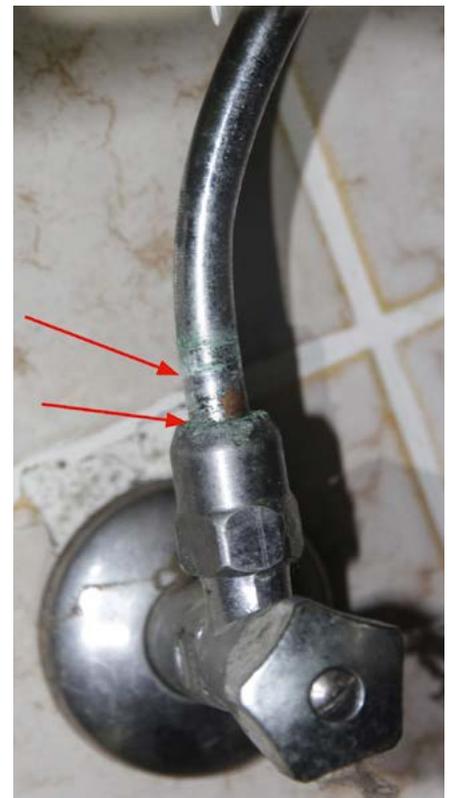
Bild 2 / Unter dem Waschtisch ist ein Kupferröhrchen leicht aus dem Eckventil herausgedrückt.

Tatsächlich ergab die genauere Untersuchung, dass das Kupferröhrchen aus dem Eckventil durch eine von innen wirkende Kraft zum Teil herausgedrückt worden war. Auf der Oberfläche des Röhrchens waren unter dem Mikroskop Längsriefen erkennbar und anhand von Ablagerungen war ebenfalls nachweisbar, dass das Röhrchen ursprünglich tiefer im Eckventil gesteckt hatte. **(Bild 2)**

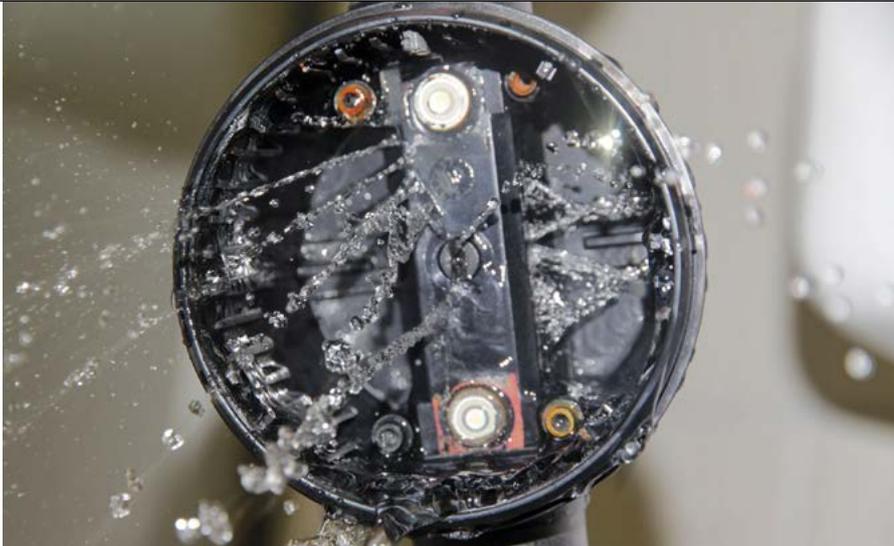
Bild 3 / Bei der Dichtigkeitsprüfung zeigen sich Risse im Wasserzählergehäuse.

Der Wasserzähler war im Inneren beschädigt. Hier trat bei der Dichtigkeitsprüfung Wasser aus zwei Rissen in der Messkammer aus **(Bild 3)**. Besonders interessant sollten aber die gespeicherten Werte des elektronischen Gerätes sein: Es zeichnete neben den Verbrauchswerten auch die Temperaturen des Wassers und der Umgebung auf. Hier zeigte sich, dass der Zähler bereits im Februar eingefroren war.

Das passte exakt zu den Werten einer Temperaturrecherche für den Schadenort, die für denselben Zeitpunkt im Februar eine Frostperiode mit Tiefstwerten von -12°C ergab.
