## Verheerende Folgen einer Unbedachtsamkeit

### Das Schadenobjekt,

### Der eingetretene Gebäudeschaden

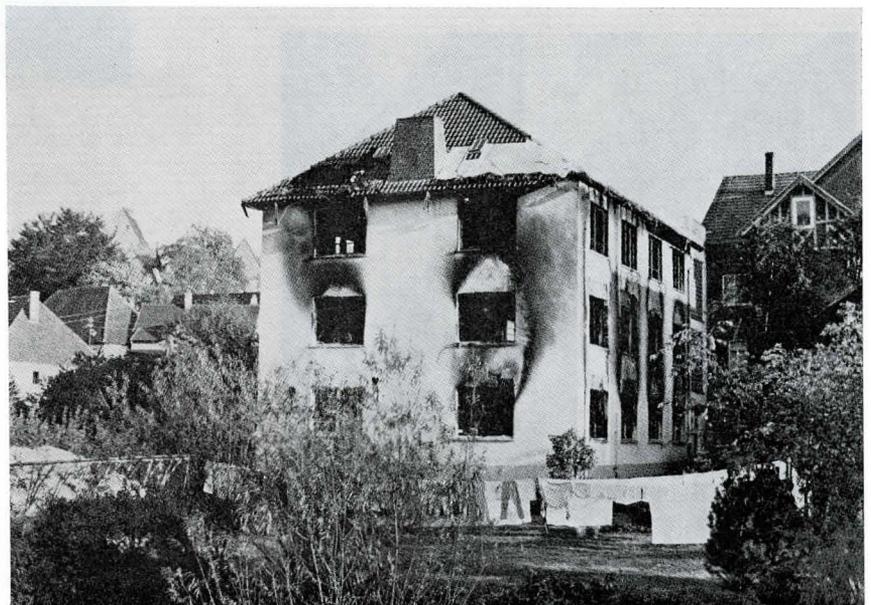
Die reichlich mit brennbarem Arbeitsmaterial angefüllten Arbeitsplätze entlang den Fenstern trugen dazu bei, daß auch die beiden Obergeschosse total ausbrannten. Das Feuer griff auch auf den etwa 50 cm weit ausladenden Dachvorsprung aus Holz (Sparrenköpfe und Bretterschalung) über und zerstörte ihn weitgehend. Dem Umstand, daß die Sparrenfelder vollflächig ausgemauert waren und der Außenputz dicht an die Unterseite der Bretterschalung heranreichte, ist es zu danken, daß der Dachstuhl erhalten blieb.

ist beträchtlich; er wird nach derzeitigen Erkenntnissen etwa 450 000 DM betragen. Weit höher wäre der Schaden geworden, wenn die Stütz- und Tragkonstruktionsteile nicht mit einer 3,5 cm dicken Perlite-Putzschicht auf nichtbrennbaren Putzträgern ummantelt gewesen wären.

Bild 1. Das ausgebrannte Fabrikgebäude.

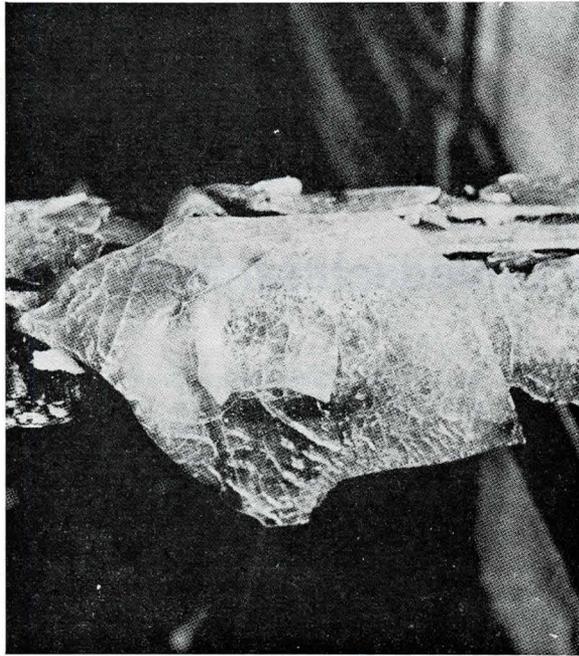
lag im Erdgeschoß des Gebäudes. Aus der eingangs geschilderten Schadenursache gerieten Polyurethanschaumstoffe in Blöcken, zugeschnitten und auch in Flocken gerissen, sowie Kleber in Fässern in Brand. Das Feuer entwickelte in kürzester Zeit eine außerordentliche Brandhitze; sämtliche Glasscheiben in den Fenstern des Brandentstehungsraumes zerbarsten bzw. zerschmolzen und öffneten so dem Feuer und dem Rauch den Weg ins Freie.

Die mächtigen Flammen schlugen daraufhin an der Gebäudeaußenwand nach oben. Dadurch wurden die Glasscheiben der Fenster in den oberen Geschossen so stark erhitzt, daß sie ebenfalls zersprangen und dem Feuer wiederum den Weg ins Innere der Geschosse freigaben.

Bild 2.  
Zerschmolzene Fenster-  
scheibe aus Silikatglas in  
einem Verbundfenster.

können u. a. darin bestehen, daß mit Rücksicht auf die hohen Brandlasten in der Nähe der Fenster die Gefahr einer Brandübertragung auf darüberliegende Geschosse nur verringert werden kann, wenn

Fenster mit einer gegen Feuer widerstandsfähigen Verglasung versehen werden (Verglasungen der Feuerwiderstandsklasse G 30—G 60; z. B. 6—8 mm dickes Drahtspiegelglas oder anderes G-Glas); diese Gläser können bei Wärmebeanspruchung aufgrund ihrer Drahtarmierung bzw. ihrer besonderen Art den Durchgang von Feuer während der geforderten Zeit von 30—60 Min. verhindern,

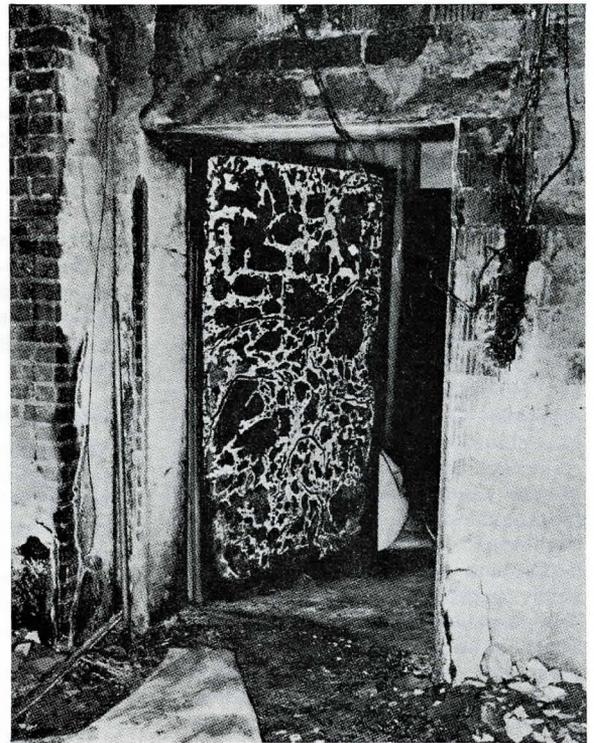
Feuerhemmende Türen zum Treppenraum hielten dem Feuer stand; sie waren selbstschließend eingerichtet und während des Brandes auch geschlossen. Damit konnte das Feuer nicht in den Treppenraum vordringen; den Betriebsangehörigen blieb so der Rettungsweg und der Feuerwehr der Angriffsweg voll erhalten.

Bild 3.  
Eine feuerhemmende Tür  
zum Treppenraum.

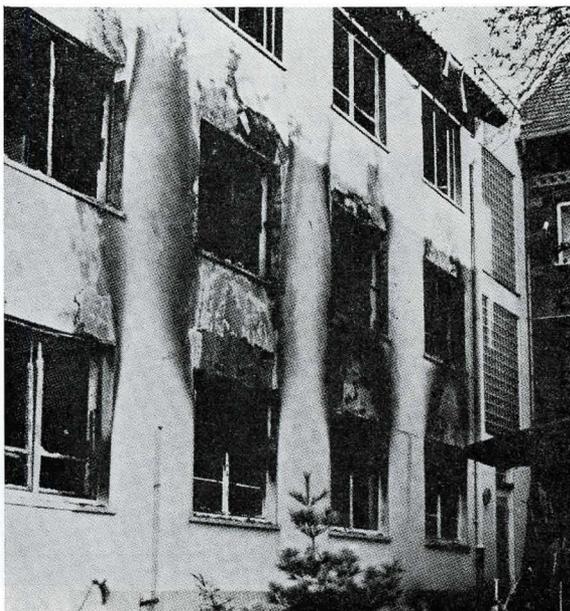
Der Treppenraum bildete darüber hinaus noch die Nahtstelle zu einem mehrgeschossigen Wohngebäude. Ein Übergreifen des Feuers wurde durch die günstige Anordnung des feuerbeständigen Treppenraumes im einspringenden Winkel verhindert. Selbst wenn sich das Feuer z. B. über eine offenstehende Brandschutztür in den Treppenraum ausgebreitet hätte, wäre es hier nicht zur Brandübertragung auf das Wohngebäude gekommen, weil die Lichtöffnungen des Treppenraumes mit Glasbausteinen ausgemauert waren.

Bild 4.  
Die Lichtöffnungen des  
Treppenraumes im ein-  
springenden Winkel.
