© by-studio - Adobe Stock /strandperle

Brandgefahr durch Molex-SATA-Adapter in PCs

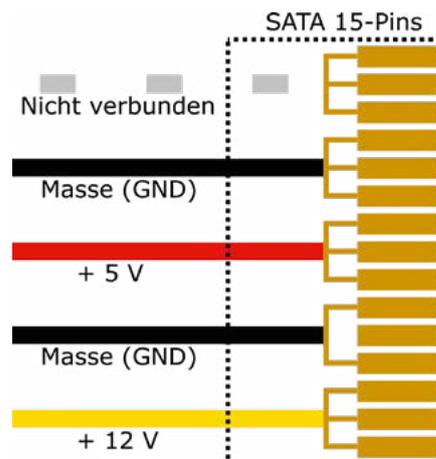
Bei dem SATA-Steckverbinder (**Bild 3**) handelt es sich um einen 15-poligen Steckverbinder, welcher auf je 3 Pins die elektrischen Spannungen 5 V und 12 V überträgt. Weitere 5 Pins sind mit

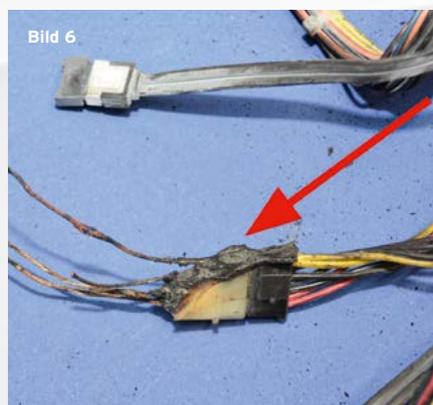
Ein massiv brandbetroffener Molex-SATA-Adapter aus einem vom IFS untersuchten Brandschaden: Von dem Molex-Steckverbinder untergebrachte „Gabel“ ist deutlich zu erkennen (Pfeil). Die Kunststoffkomponenten des SATA-Steckverbinders sind verbrannt.

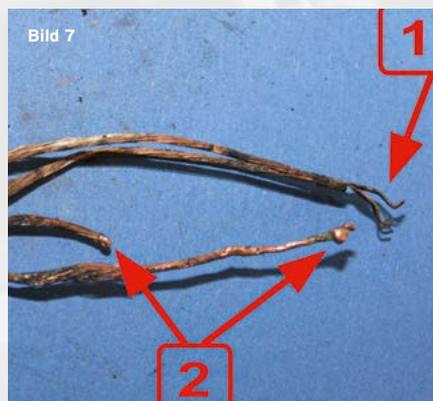
Detailaufnahme des brandbetroffenen Adapters: Eine ehemals im Gehäuse des SATA-Steckverbinders untergebrachte „Gabel“ ist deutlich zu erkennen (1). An zwei elektrischen Anschlussleitungen sind massive Kurzschluss Spuren vorhanden (2). An den Kupferadern haben sich Schmelzperlen gebildet.

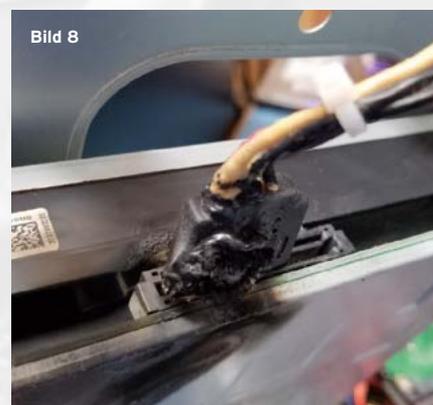
Ein vergleichbarer Fall aus dem Internet: Auch hier ist es zu einem Schmorschaden an dem SATA-Steckverbinder gekommen.⁽²⁾

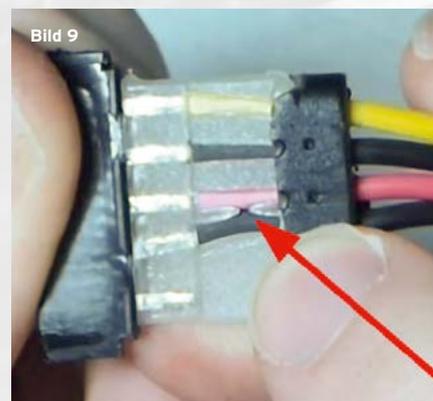
In der Folge kommt es zu einem Schmerschaden bis hin zum Brandausbruch an dem betroffenen Steckverbinder (Bild 8).
