Brände in Stromkreisverteilern

Schadenbeispiel 1: Unterschätztes Brandrisiko Nagetiereinwirkung

Schadenbeispiel 2: Lose Klemmenverbindung

Schadenbeispiel 3: Fehlerhafte Montage eines Stromwandlers

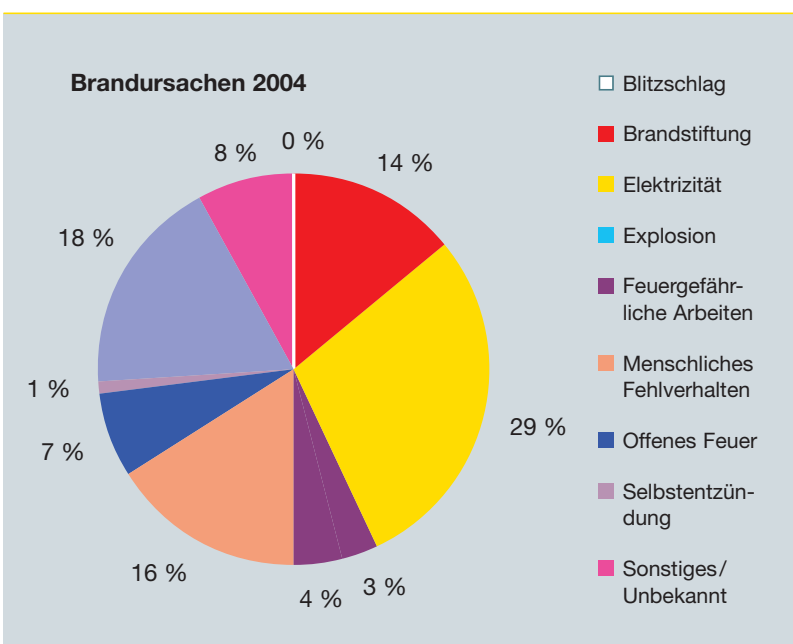
Brandursachenstatistik des IFS für das Jahr 2004; berücksichtigt sind nur Brände, die vom IFS hinsichtlich der Ursache untersucht wurden.

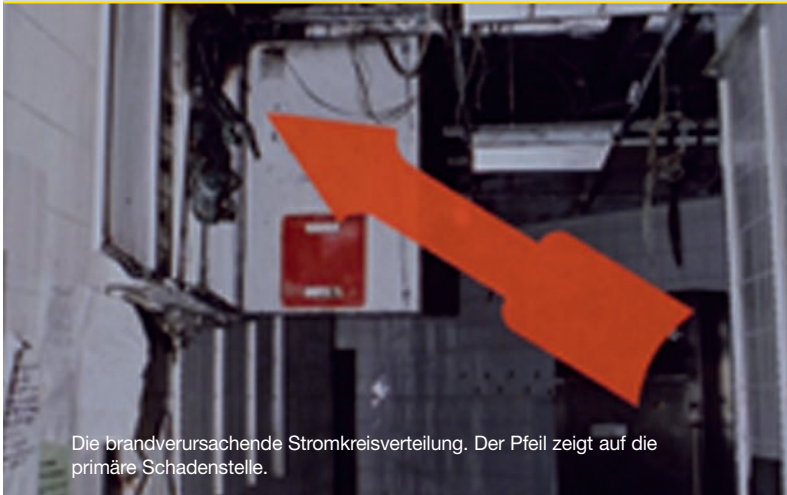
Der direkte Brandschaden blieb größtenteils auf die brandverursachende Stromkreisverteilung eingegrenzt. Durch die über die Zwischendecke und Lüftungskanäle vorhandenen Ausbreitungsmöglichkeiten kam es zu einer erheblichen Rauchgasbeeinträchtigung. Die Stromkreisverteilung wurde eingehend auf Spuren untersucht, die nähere Hinweise auf die genaue Ursache ermöglichten.

Die brandverursachende Stromkreisverteilung. Der Pfeil zeigt auf die primäre Schadenstelle.

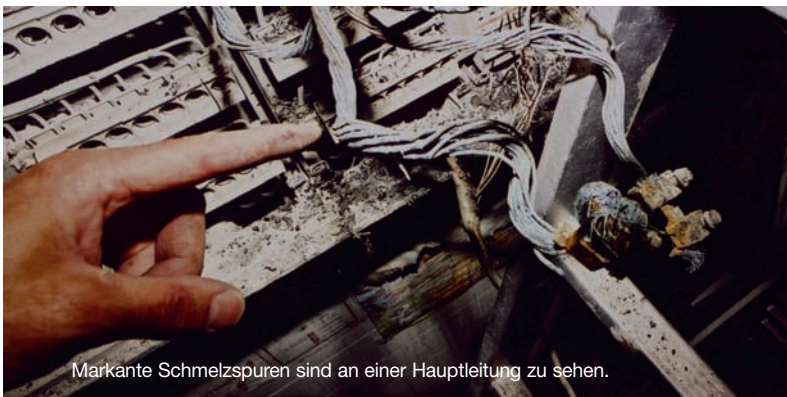
Markante Schmelzspuren sind an einer Hauptleitung zu sehen.

Es zeigen sich an einer Hauptleitung innerhalb der Verteilung markante Schmelzspuren, die bei erster Betrachtung nicht erklärbar sind.

Als Folge hieraus werden auch die elektrischen Leitungen in der Verteilung angenagt. Es entstehen Kurzschlüsse mit Lichtbogenbildung an den betroffenen Leitungen. Eine Brandentstehung ist als nahezu zwangsläufig zu betrachten.

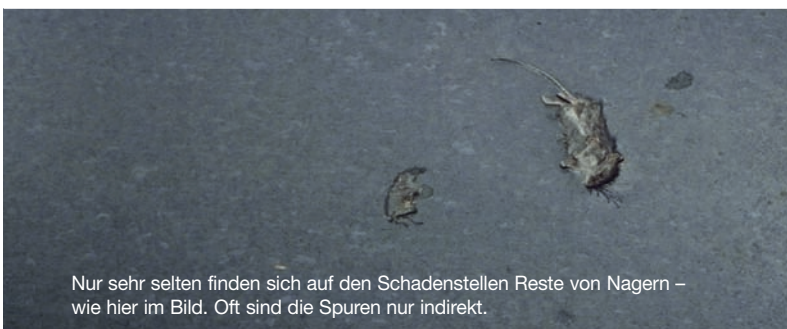
Nur sehr selten finden sich auf den Schadenstellen Reste von Nagern – wie hier im Bild. Oft sind die Spuren nur indirekt.

Im weiteren Umfeld des brandbetroffenen Einkaufszentrums zeigen sich eindeutige Hinweise auf das Vorhandensein von Nagetieren. Wärme, freie Zwischendecke und Böden sowie ein ausreichendes Futterangebot bieten optimale Lebensbedingungen in diesem Bereich. Die Nager entwickeln sich so zu einer regelrechten Plage.

Aufgrund der im IFS gesammelten Erfahrungen mit vergleichbaren Schäden ist zumindest zu vermuten, dass es sich hierbei um ein unterschätztes Brandrisiko handelt. Eine eindeutige Ermittlung des verursachenden Nagers ist aus naheliegenden Gründen meist nicht möglich: Reste des Nagers

finden sich nur in den seltensten Fällen. Die verursachten Schäden – z. B. an den elektrischen Leitungen – können auch falsch interpretiert werden. Sie sind Schäden durch Alterung oder auch durch andere mechanische Einwirkungen sehr ähnlich.

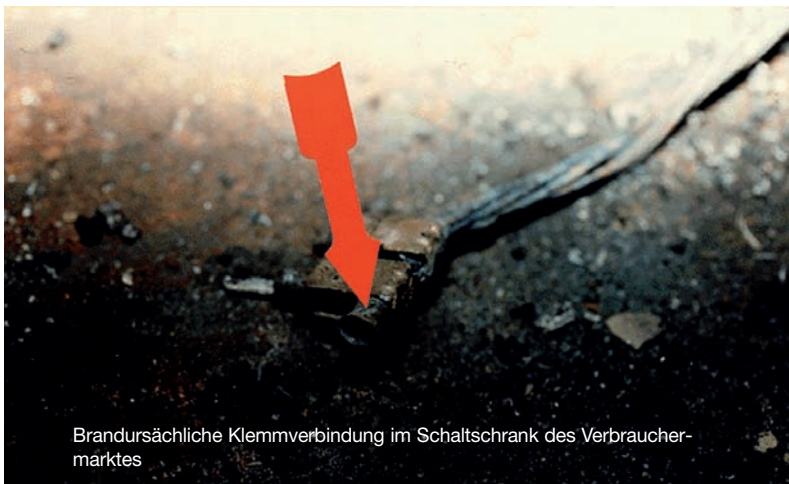
Im ermittelten Brandentstehungsbereich der Stromkreisverteilung wurde eine fehlerhafte Klemmstelle lokalisiert. Von der zweiten hier angeschlossenen elektrischen Leitung fand sich nur noch die Aderendhülse. Die Spurenlage an der Hülse zeigte deutlich, dass keine fachgerechte Verpressung der Hülse erfolgte – die angeschlossene Leitung konnte herausrutschen und nach unten in die Verteilung fallen. Dort verursachte die Leitung einen Kurzschluss. Es konnte eindeutig nachgewiesen werden, dass die im Vorfeld des Brandes an der Verteilung durchgeführten Arbeiten zum vorliegenden Schaden führten.

Brandursächliche Klemmverbindung im Schaltschrank des Verbrauchermarktes

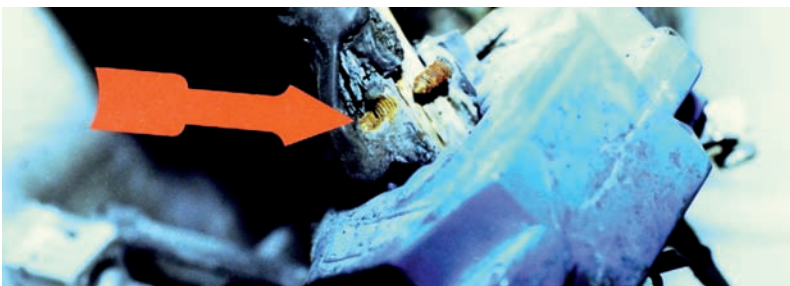
An einem vergleichbaren Stromwandler innerhalb der Verteilung zeigt sich eine mangelhafte Schraubbefestigung (Pfeil) – die Schrauben sind in den Außenmantel des Kabels hineingeschraubt. ▶

Mangelhafte Schraubbefestigung an einem vergleichbaren Stromwandler.

Bei mangelhafter Befestigung des Stromwandlers am Kabel kann dieser nach unten rutschen und über seine Schraubbefestigung einen Phasenkurzschluss am darunter befindlichen Sicherungslasttrenner bewirken.
