Kaminkessel

Explosionen durch mangelhafte Installation und Bedienungsfehler

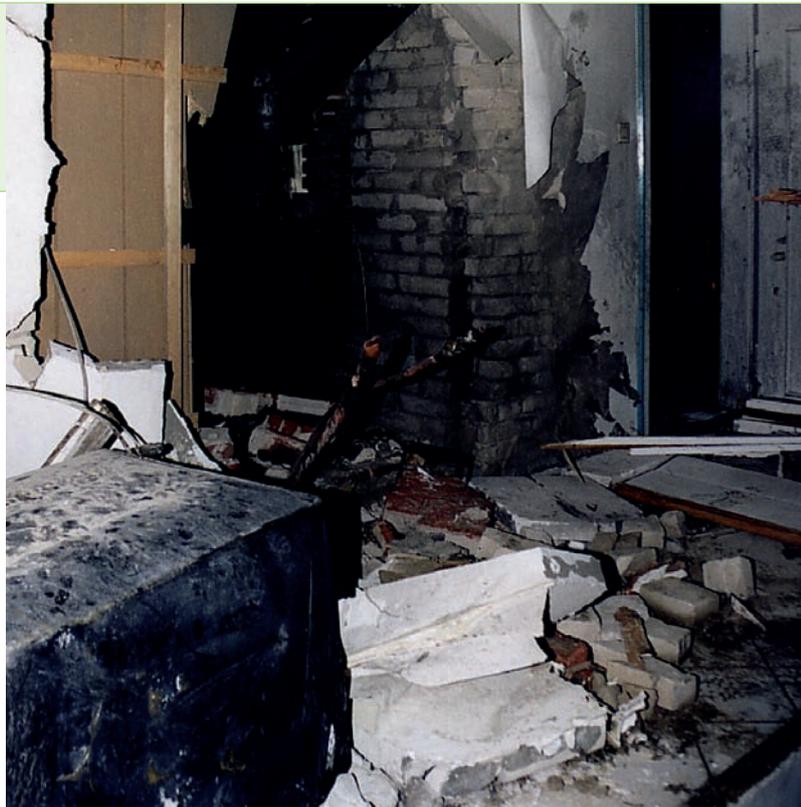
Bild 1: Der Kaminkessel im Bild unten links, nachdem er durch die Explosion von seinem Platz neben dem Schornstein im Wohnzimmer in den Flur geschleudert wurde.

Bei der Explosion, die sich im Wohnzimmer ereignete, riss sich der Kaminkessel aus seiner Verankerung, durchschlug die Holztreppe, die ins OG führte und blieb im Hausflur liegen. Im gesamten Haus fiel das Licht aus und fast

wäre die Tochter der Mieterin aufgrund der zerstörten Treppe vom Obergeschoss in das Treppenhaus gestürzt. Im Wohnzimmer wurden an den dem Kaminkessel gegenüberliegenden Wänden der Eisenrahmen der Kesseltür, Glassplitter, Holzteile mit Nägeln aus dem Brennraum sowie Ablaufspuren von dem zur Explosionszeit über 100 °C heißen Kesselwasser gefunden. ▶

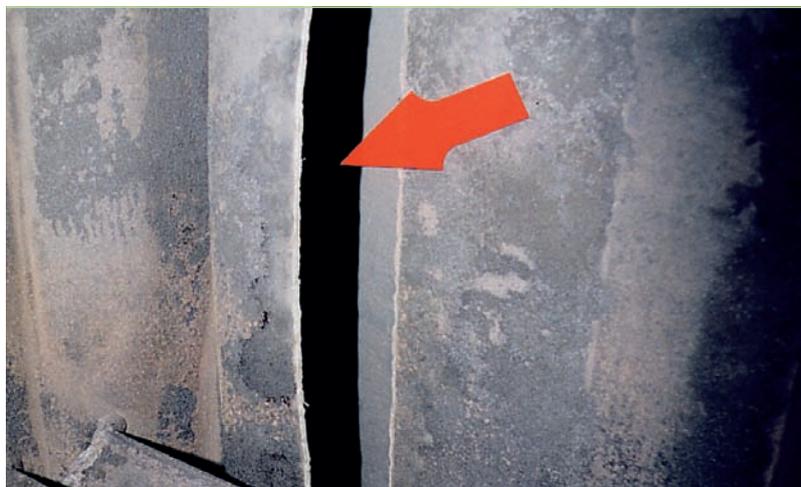
Bild 2: An dieser Stelle im Brennraum riss eine Schweißnaht des Kessels.

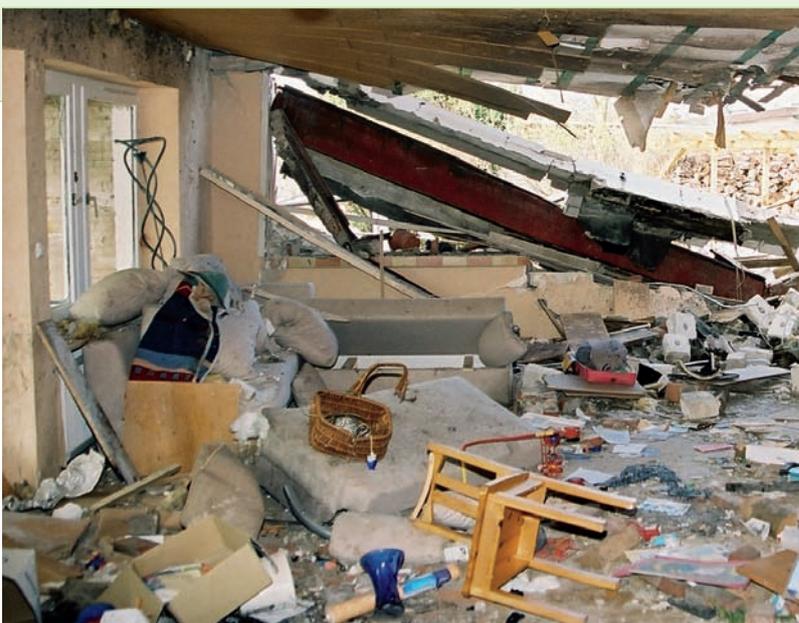
Bild 3: In der hinteren rechten Wohnzimmerecke stand der Kaminkessel vor der Explosion. Nach der Explosion wurde er an der Wand auf der linken Bildseite aufgefunden.

Der Kaminkessel in einem neu erworbenen Bungalow wird von einem jungen Familienvater zum ersten Mal in Betrieb genommen. Vermutlich hatte der Vorbesitzer des Bungalows die Ventile zum Öl-Heizkessel und das Ventil der thermischen Ablaufsicherung zur Wasserleitung geschlossen. Die Explosion des Kessels tötete den jungen Familienvater, der sich zur Explosionszeit direkt vor dem Kaminkessel befand. Der Kessel wurde quer durch das Wohnzimmer geschleudert und ein Teil des Daches über dem Bungalow stürzte ein.

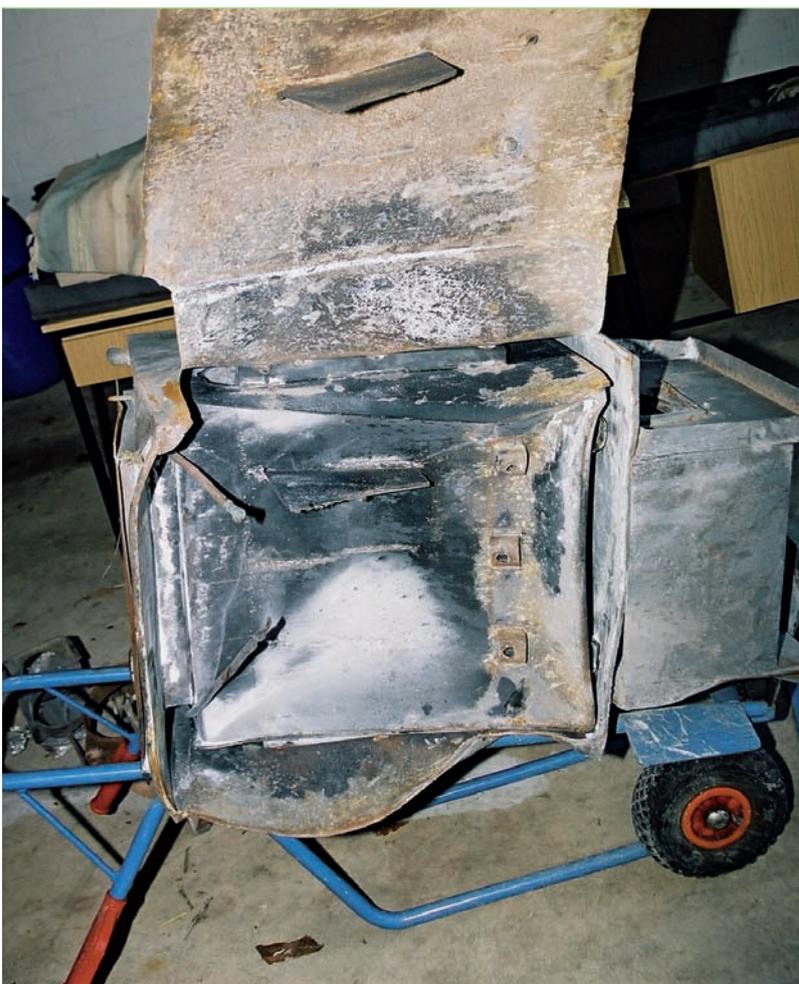
Bild 4: Das mehrere Millimeter starke Stahlblech des Kessels riss aufgrund des Überdrucks wie Papier auf.

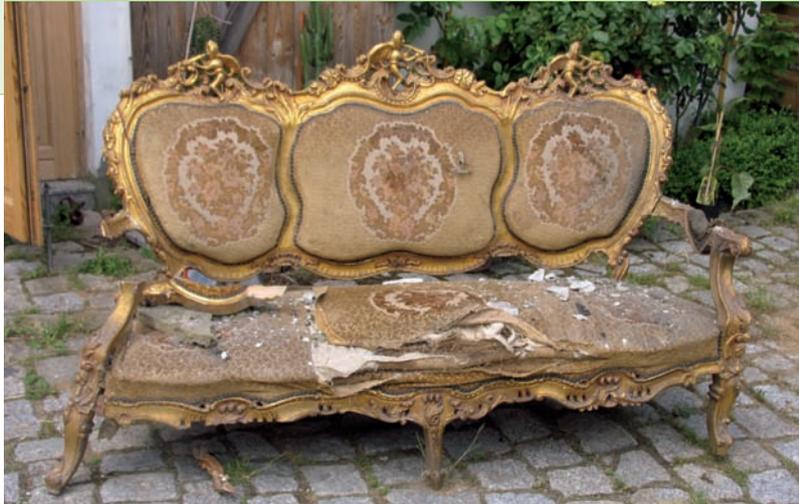
Bild 5: Ein Teil dieser Couch lag in der Flugbahn des Kessels.

befanden sich die Hausbewohner auf einem Spaziergang. Der Kessel, der sich bei der Explosion in dem Wohnraum aus seinen Verankerungen riss, landete nach einem Flug von etwa vier Metern an einer Wand mit einem Heizkörper, dessen Stahlbleche er mit einer Kesselecke durchschlug.

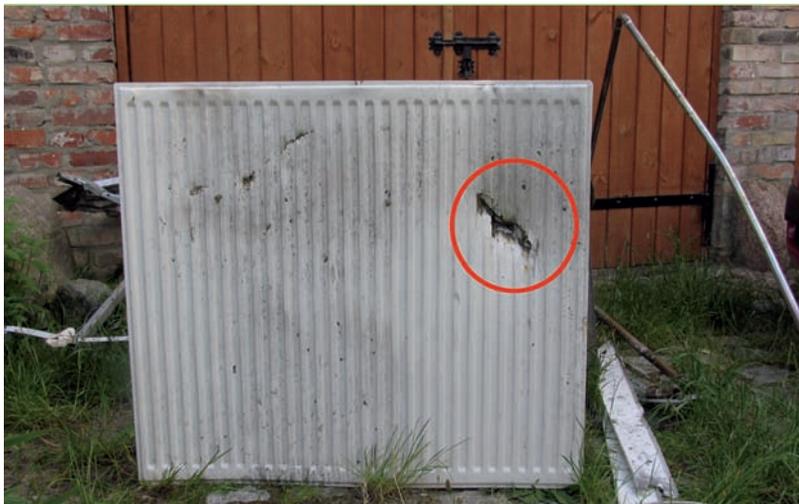
Bild 6: Der Heizkörper, der vom Kessel durchschlagen wurde.

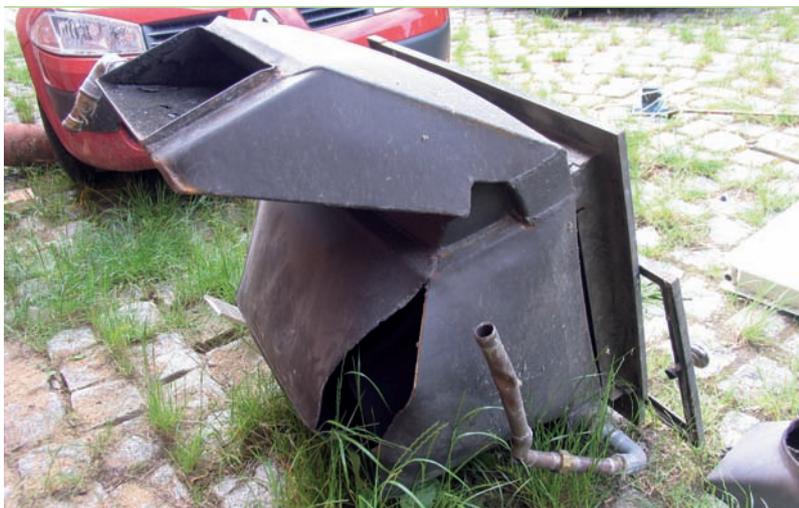
Bild 7: Die Schweißnaht des Kessels riss an der hinteren Ecke auf einer Länge von mehreren Dezimetern auf.

Die Kesselvor- und Rücklaufleitung waren durch zugedrehte Ventile geschlossen. Es gab am Kaminessel kein Sicherheitsventil. Vorhandene thermische Ablaufsicherungen waren durch Absperren der Wasserzuleitung außer Funktion gesetzt worden. In zwei der drei Fällen waren die Anwender mit der Funktion der Anlage nicht vertraut. In allen drei Fällen waren die Anlagen vor Schadeneintritt des Öfteren problemlos betrieben worden. In allen drei Fällen rissen die Kaminkessel auf und wurden vom Rückstoß des Wasserdampfes durch die Gebäude geschleudert, wobei sie auf ihrer Flugbahn einen Weg der Verwüstung hinterließen. ▶

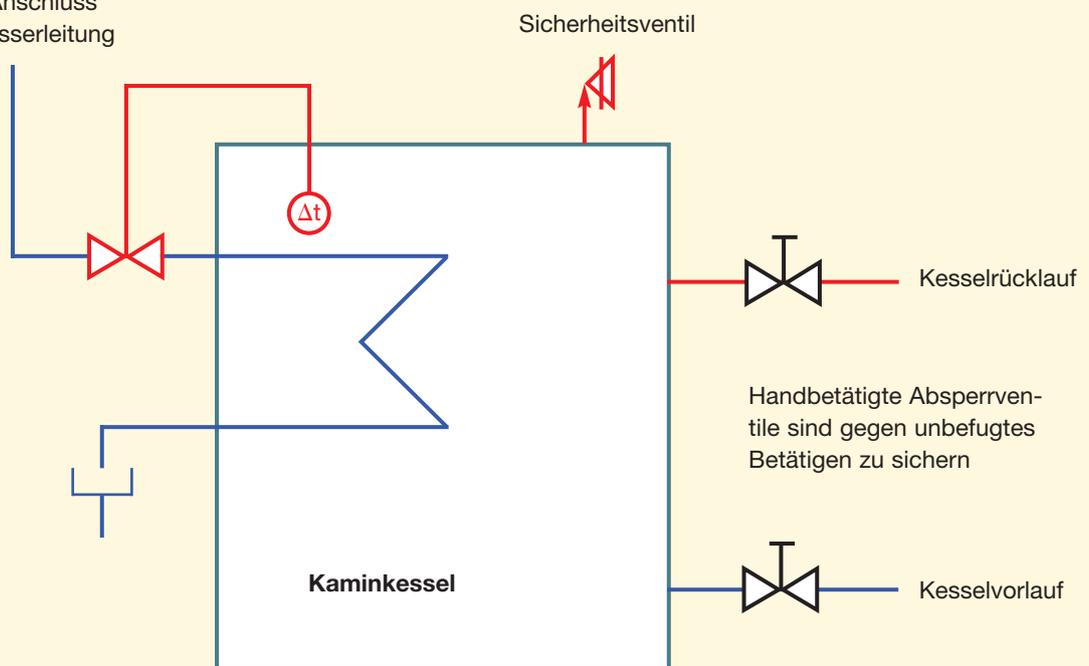
Therm. Ablaufsicherung mit Anschluss an die Wasserleitung

Skizze 1 (Erforderliche Sicherheitseinrichtungen an Kaminkesseln): Das schwarz umrandete Feld stellt den Kessel dar, durch den die blau gezeichnete Kühlschlange der thermischen Ablaufsicherung geführt wird. Betätigt wird das Ventil der thermischen Ablaufsicherung über einen Temperaturfühler. Oben rechts am Kessel befindet sich ein Sicherheitsventil. Die handbetätigten Ventile der Vor- und Rücklaufleitung, die in das Heizungssystem führen, sind gegen versehentliches Absperrern zu sichern. ■

- ▶ Der Kessel muss eine Zulassung für Deutschland besitzen. Dieses ist gewöhnlich an einer vierstelligen EN-Nr. zu erkennen, die am Kessel angebracht ist.
- ▶ Besitzt der Kessel keine Regelung, z. B. über eine thermostatisch geregelte Zuluftklappe, oder kann die Beheizung nicht schnell abgeschaltet werden, so ist eine thermische Ablaufsicherung vorgeschrieben. Die Kaltwasserzuleitung für die thermische Ablaufsicherung ist gegen versehentliches Absperrern zu sichern.
- ▶ Der Kessel muss passend zum maximal zugelassenen Kesseldruck ein Überdruckventil besitzen. Dieses Überdruckventil muss sich in unmittelbarer Nähe am Kessel befinden.
- ▶ Sollten sich am Kessel in der Vor- bzw. Rücklaufleitung Absperrventile befinden, so sind diese ebenfalls gegen versehentliches Zudrehen zu sichern. Es sind Ventile mit Sicherheitskappen zu verwenden.
