Feuer nach Schweißarbeiten

Auslöser: Fehlende Kontrolle

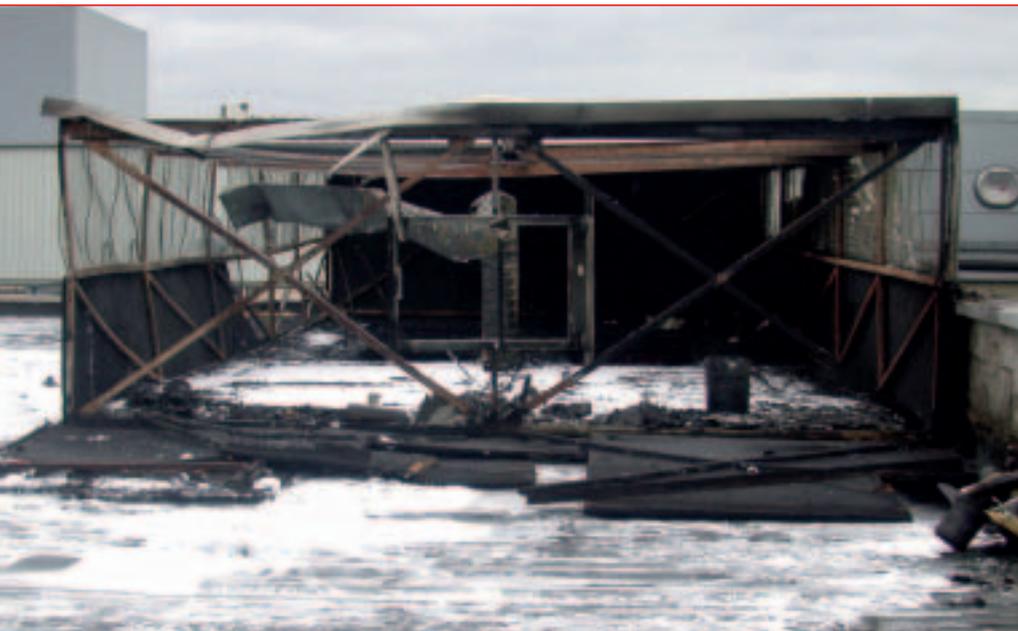
Der Schaden war dennoch enorm. Das Feuer fing im Gehäuse einer Klimaanlage an (**Bild 1**). Durch die darin installierte Frischluftansaugung war der Brandgeruch in die Produktionshalle gelangt.

Bild 1: Das Gehäuse der Klimaanlage nach dem Feuer.

sich eine Holzwerkstoffplatte der Gehäusewand entzündet. Der entstandene Glimmbrand breitete sich aus, als bereits niemand mehr auf dem Dach war.

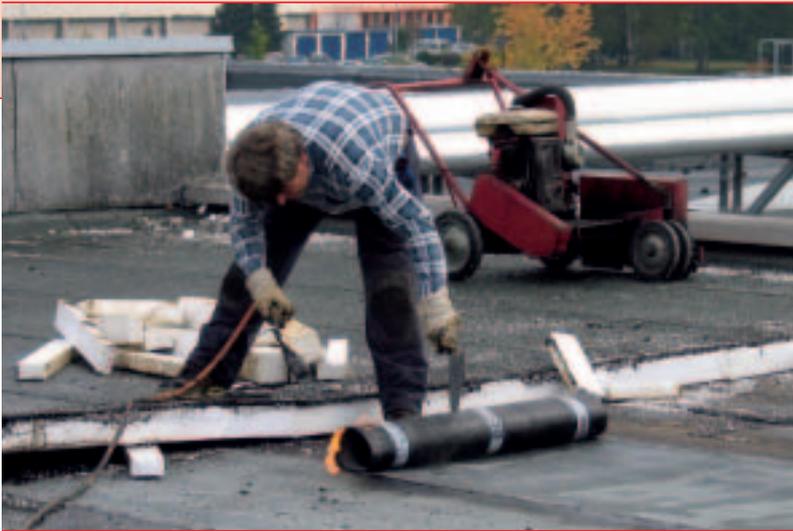
In unmittelbarer Nähe zu dem Gehäuse wurden Bitumenbahnen aufgeschweißt (**Bild 2**). Dabei hatte

Bild 2: Schweißarbeiten auf dem Dach.

bahnen des Daches brennbare Materialien im Arbeitsbereich befanden, die nicht entfernt oder geschützt werden konnten, hätten sie eine Brandwache mit geeignetem Löschgerät aufstellen müssen.

In einem solchen Fall muss die Umgebung der Arbeitsstelle über mehrere Stunden in kurzen Abständen kontrolliert werden, um eine Brandentstehung auszuschließen.

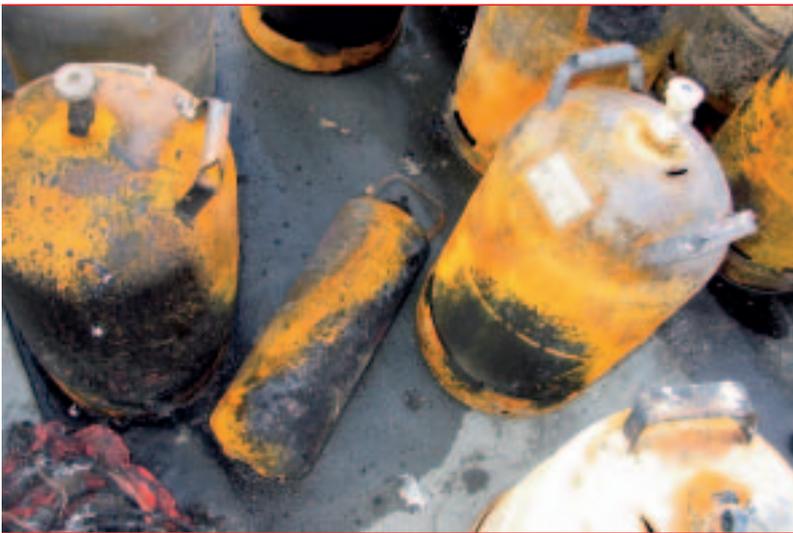
Der Grund für das erhebliche Ausmaß des Schadens befand sich in dem Gehäuse der Klimaanlage: Hier wurden vorschriftswidrig elf Flüssiggasflaschen gelagert, die bei dem Feuer größtenteils aufplatzten und damit auch die bei den Löscharbeiten engagierten Mitarbeiter in Lebensgefahr brachten (**Bild 3**).

Bild 3: Die Flüssiggasflaschen haben zum Teil Dehnungsrisse.

Mehrere grobe Fehler haben zu diesem Schaden geführt: Laut TRG 280 (Technische Regeln Druckgase) hätten die Flaschen wegen der Luftkanäle der Klimaanlage nicht in dem Gehäuse gelagert werden dürfen. Außerdem wäre nach dem Schweißen eine sehr viel sorgfältigere Nachkontrolle nötig gewesen. Die Mitarbeiter hatten nicht einmal in das Gehäuse gesehen. Zudem haben sie nur sehr kurze Zeit gewartet, bis sie den Arbeitsplatz verließen. Da sich mit den Holzwerkstoffplatten des Gehäuses und auch den Bitumen-
