# Neue Risiken in der Landwirtschaft

Der vorliegende Artikel betrachtet deshalb auf der Basis der IFS-Schadendatenbank neben der allgemeinen Brandursachenverteilung in der Landwirtschaft auch die Entwicklung dieser neuartigen Risiken und gibt Hinweise zur Schadenverhütung.

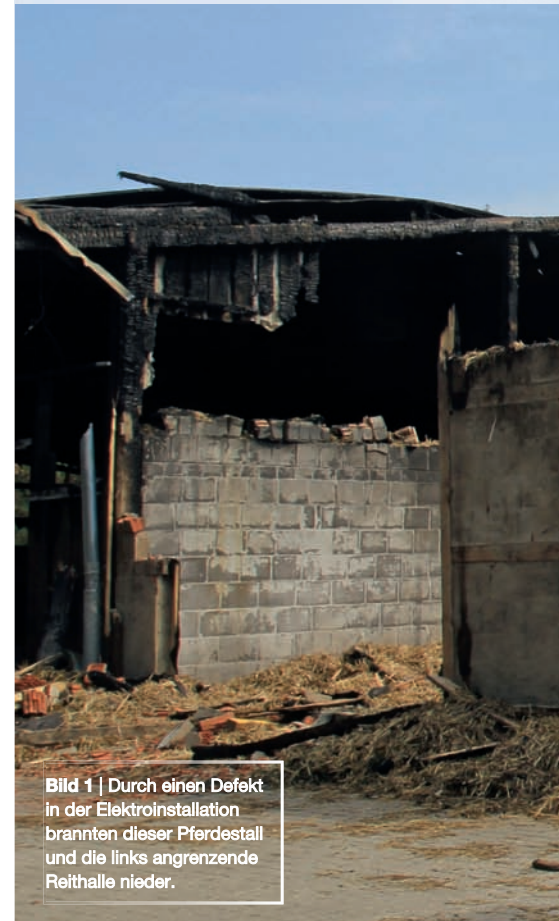
**Bild 1** | Durch einen Defekt in der Elektroinstallation brannten dieser Pferdestall und die links angrenzende Reithalle nieder.

Die häufigste ermittelte Brandursache in landwirtschaftlichen Betrieben ist mit 23 % die Elektrizität (s. a. **Bild 1**). Die führende Position deckt sich zwar mit der Gesamtstatistik (34 %), ist jedoch signifikant geringer. Über die Gründe für diese Tatsache kann man nur spekulieren: Möglicherweise zeigt sich hier eine Folge der Modernisierung der Höfe – mit einer Erneuerung der elektrischen Installationen. Auch gibt

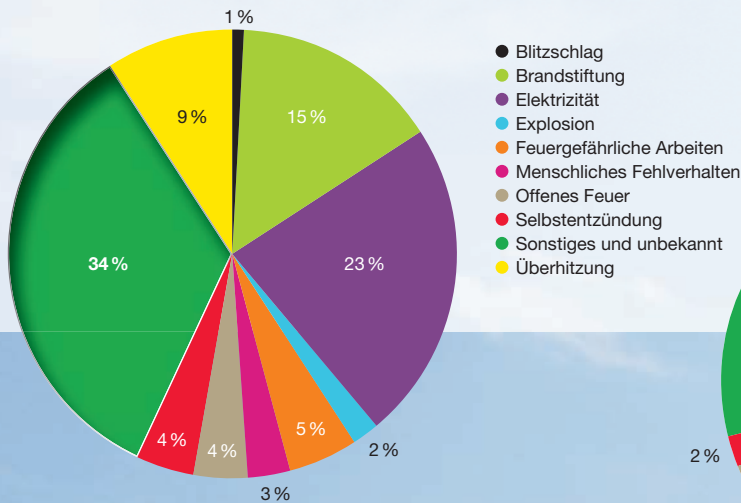
**Grafik 1 |** Brandursachen in landwirtschaftlichen Betrieben. Dargestellt ist die relative Häufigkeit der Ursachen in den 605 Fällen der IFS-Schadendatenbank.

Die zweithäufigste ermittelte Brandursache in der Landwirtschaft ist mit 15 % die Brandstiftung. Das sind 5 % mehr als in der Gesamtstatistik. Häufig werden Brandstiftungen durch die Lagerung von leicht entzündbaren Erntegütern – insbesondere Stroh – unmittelbar an Gebäuden oder durch den einfachen Zutritt Unbefugter in nicht verschlossene Gebäude begünstigt. Hierauf sollten die Versicherungsnehmer regelmäßig hingewiesen werden, denn in der Hektik der Erntezeit oder zur Erleichterung betrieblicher Abläufe werden solche Aspekte leicht vergessen (s. a. **Bild 2**).

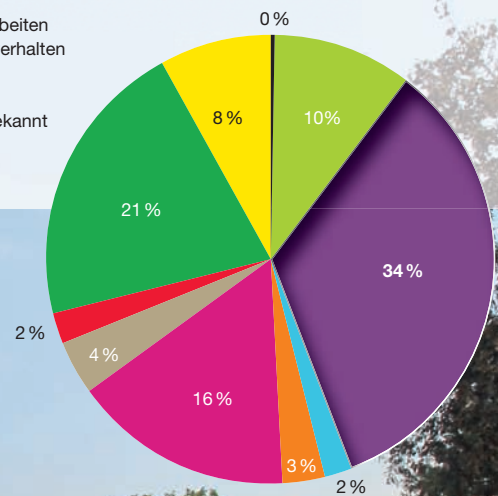
**Grafik 2 |** Brandursachen der gesamten IFS-Schadendatenbank. Dargestellt ist die relative Häufigkeit aller ermittelten Brandursachen.

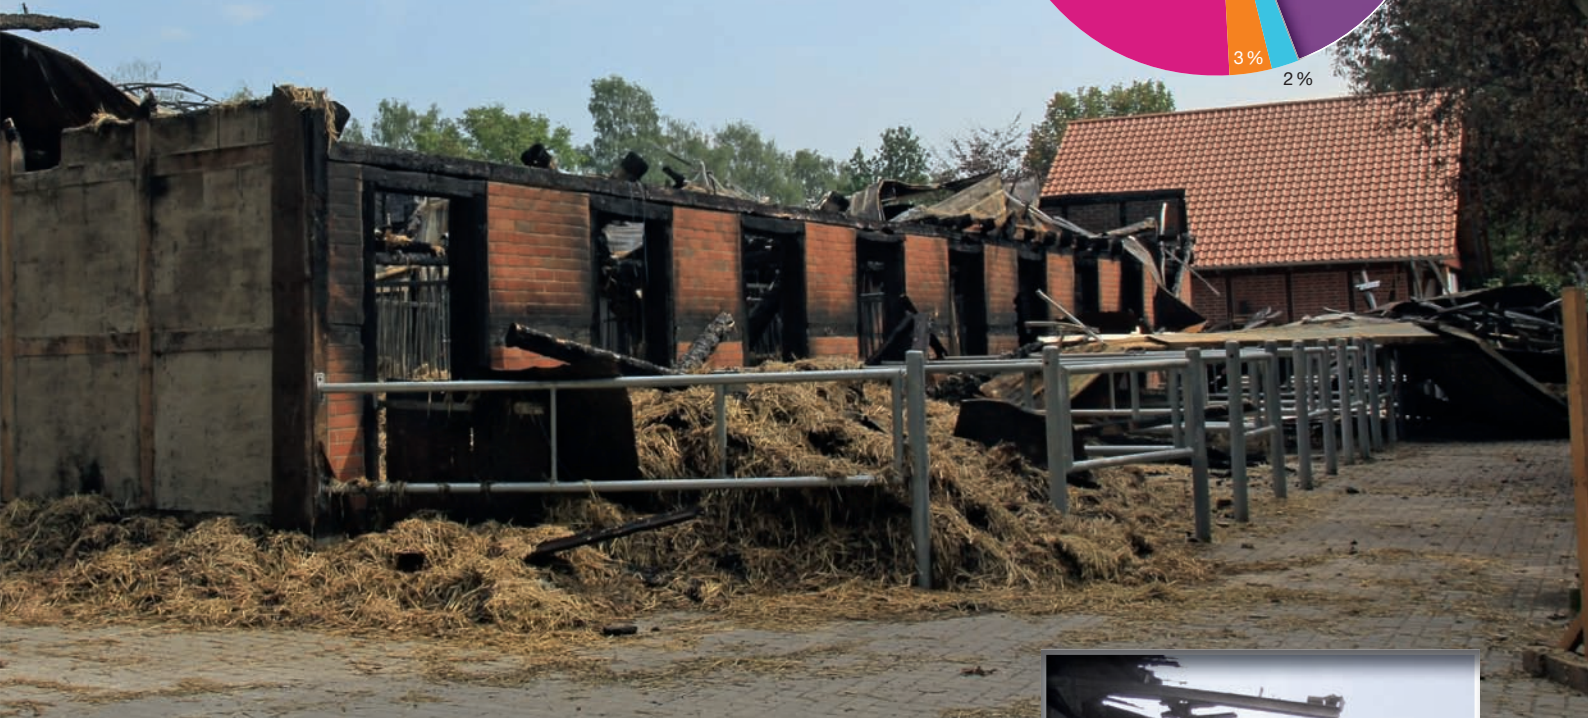
**Bild 8** | Die Scheune mit einer Photovoltaikanlage ist komplett mit Heu- und Strohballen gefüllt. Beim Eintreffen der Feuerwehr brennt sie in voller Ausdehnung. Im Bereich der Wechselrichter steht ein massiver Lichtbogen an (Pfeil). Foto: Feuerwehr Vienenburg

Im Gegensatz zum Beispiel 1, bei dem aufgrund der geringen umgebenden Brandlast das Feuer auf den Bereich der Wechselrichter beschränkt blieb, waren die Zerstörungen in diesem Fall durch die hohe Brandlast erheblich größer. Hierdurch war auch die Brandursachenermittlung erschwert. Durch Ausschluss anderer Brandursachen konnte jedoch eine Eingrenzung auf einen elektrotechnischen Defekt im Bereich der Wechselrichter der Photovoltaikanlage vorgenommen werden. Die Ertragsdaten der Photovoltaikanlage wurden alle 15 Minuten gespeichert. Anhand der Protokolle konnte nachvollzogen werden, dass zu dem Zeitpunkt, als die Einsatzkräfte den Lichtbogen beobachteten, eine Rückspeisung aus dem Netz in einer Größe von ca. 74 kW stattfand. Daher war von einem elektrotechnischen Defekt auf der Wechselspannungsseite der Wechselrichter auszugehen.

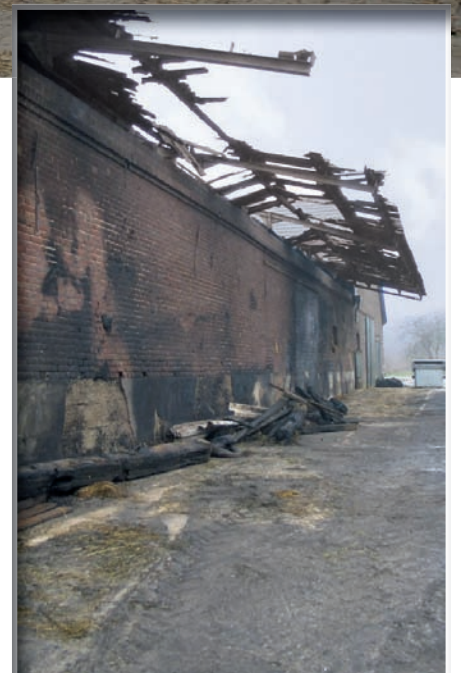
**Bild 2 |** Unter dem Schleppdach lagerte Stroh direkt an einem Kuhstall. Diese Gelegenheit nutzte ein Brandstifter und legte ein Feuer.

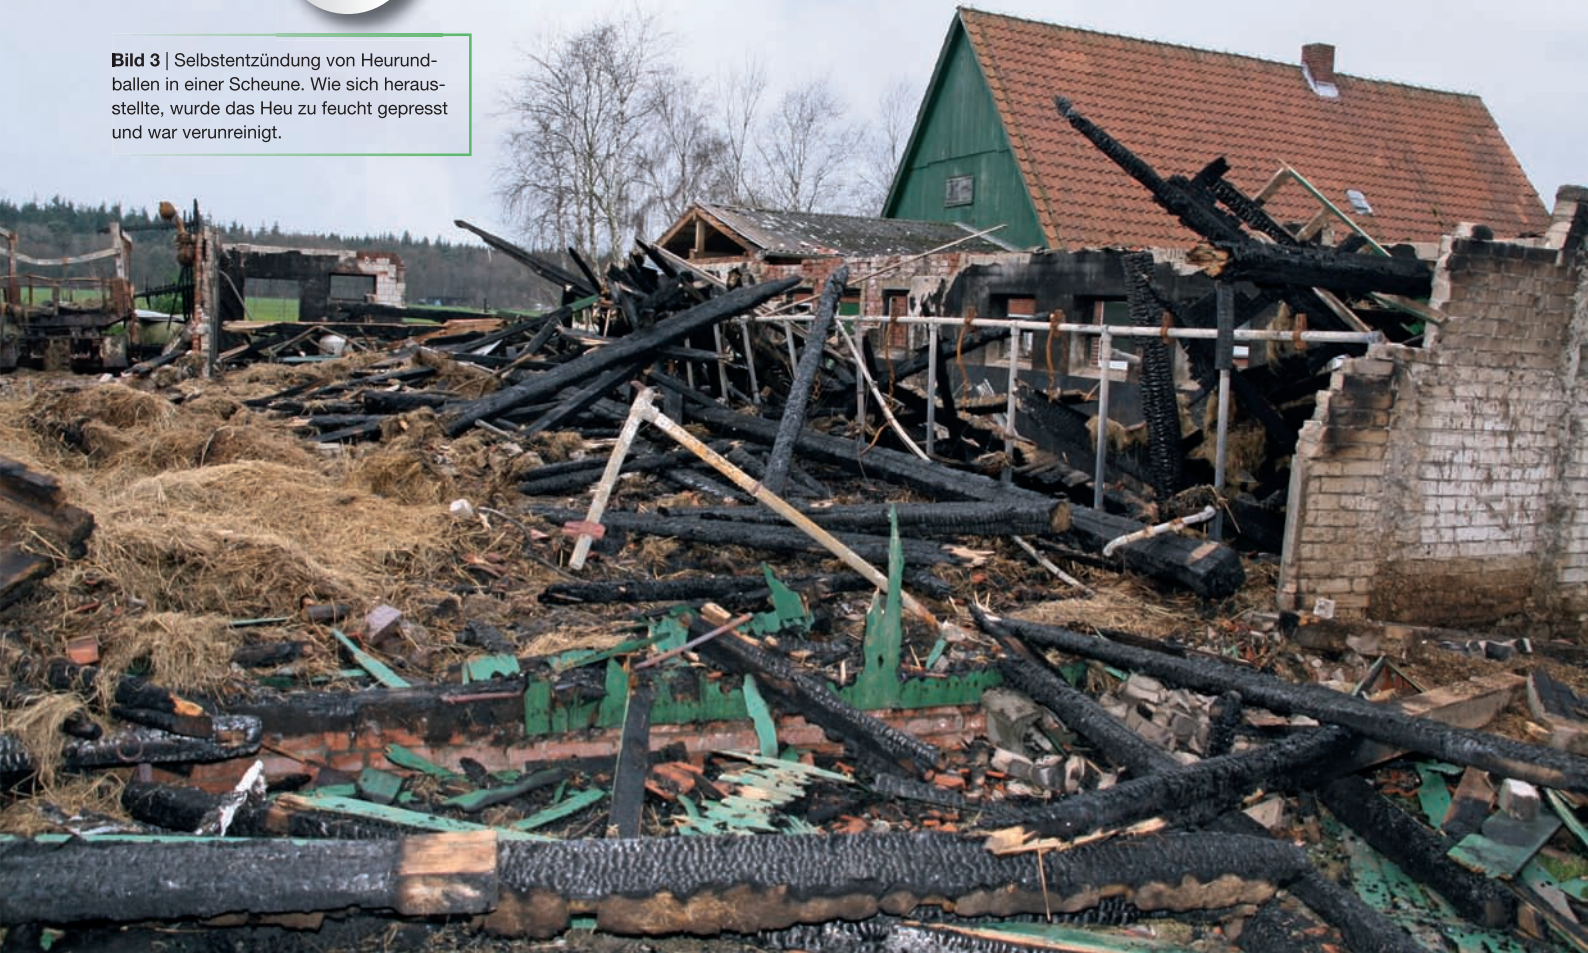
**Bild 3** | Selbstentzündung von Heurundballen in einer Scheune. Wie sich herausstellte, wurde das Heu zu feucht gepresst und war verunreinigt.

Wie schon in der Einleitung erwähnt, kommt es gelegentlich auch noch zu Schäden durch fast vergessene Risiken, wie z. B. die Selbstentzündung von Heu. Wenn auch die Häufigkeit mit 4 % vergleichsweise gering ist, so zeigt das doch, dass die Aufklärung und Einforderung von regelmäßigen Temperaturmessungen an eingelagertem Heu weiterhin wichtig sind (**s. a. Bild 3**).

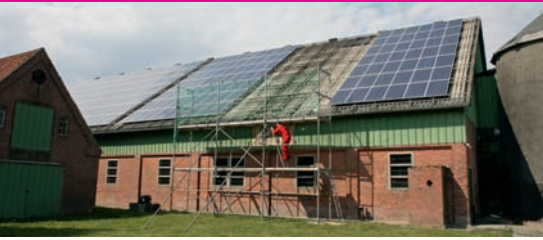
**Bild 4** | Vom Brand betroffene Scheune mit Photovoltaikanlage. Die beschädigten Module wurden bereits entfernt.

Im Dachboden eines Stallgebäudes, auf dem eine Photovoltaikanlage installiert war (**Bild 4**), war es zu einem Brand gekommen. Dieser beschränkte sich auf den Montageort einer Wechselrichtergruppe (**Bild 5**). Die Wechselrichter waren auf einer Holzplatte („OSB-Platte“) montiert. Unterhalb der Wechselrichter war eine Sicherungsverteilung installiert, in der sich die Leitungsschutzschalter (LS-Schalter) für die Wechselspannung befunden hatten. Die OSB-Platte war stark verbrannt und wurde nur noch in Einzelfragmenten aufgefunden. Von den drei Wechselrichtern zeigten zwei starke brandbedingte Schäden. Von der unterhalb der Wechselrichter montierten Sicherungsverteilung wurde lediglich noch der Rest einer Hutschiene gefunden, auf der die LS-Schalter montiert gewesen waren. Eine spätere Untersuchung der Wechselrichter im IFS-Labor zeigte, dass eine Brandeinwirkung von außen vorgelegen hatte. Die Wechselrichter waren also nicht schadenursächlich. Aufschlussreich war eine weitere, auf dem Dachboden installierte Wechselrichtergruppe (**Bild 6**). Diese war auf dieselbe Art und Weise montiert und zeigte bereits erste Schäden, die absehbar ebenfalls einen Brand verursachen konnten: An zweien der

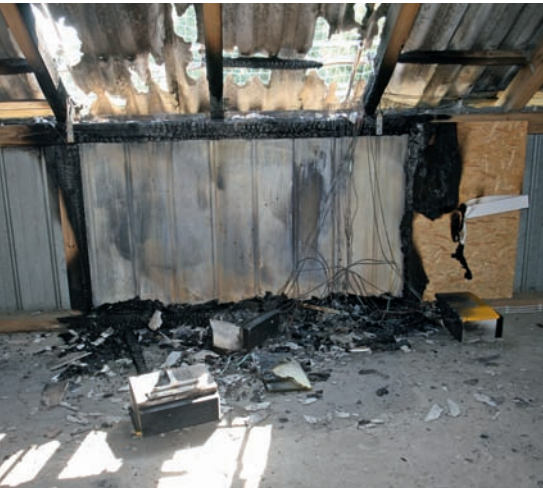
**Bild 5** | Brandschwerpunkt ist der ehemalige Montageort einer Wechselrichtergruppe.

Zunächst einmal war der Montageort für die Wechselrichter unklug gewählt. Er befand sich direkt unter dem Dach auf der Südseite des Gebäudes. Die hier im Sommer vorherrschenden hohen Temperaturen erschweren eine effiziente Kühlung der Wechselrichter. Der zweite Fehler war die Montage der Wechselrichter und Sicherungsverteilungen auf brennbaren Holzplatten. Dieses ermöglicht zwar eine komfortable Installation der Wechselrichter, Unterverteilungen und Kabelkanäle, führt aber im Fehlerfall einzelner Komponenten zu einer Begünstigung und raschen Ausbreitung eines Brandes. Und schließlich hatte der Installateur die Leitungsschutzschalter in der Sicherungsverteilung unmittelbar nebeneinander montiert. Bei einer Photovoltaikanlage müssen diese Schalter über viele Stunden am Tag (je nach Sonneneinstrahlung) ununterbrochen die volle

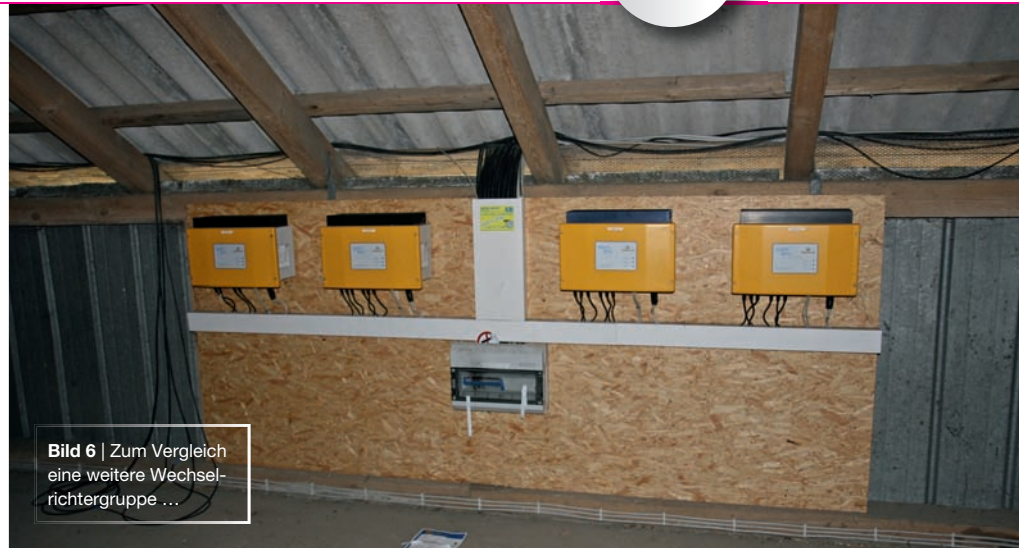
**Bild 6** | Zum Vergleich eine weitere Wechselrichtergruppe ...

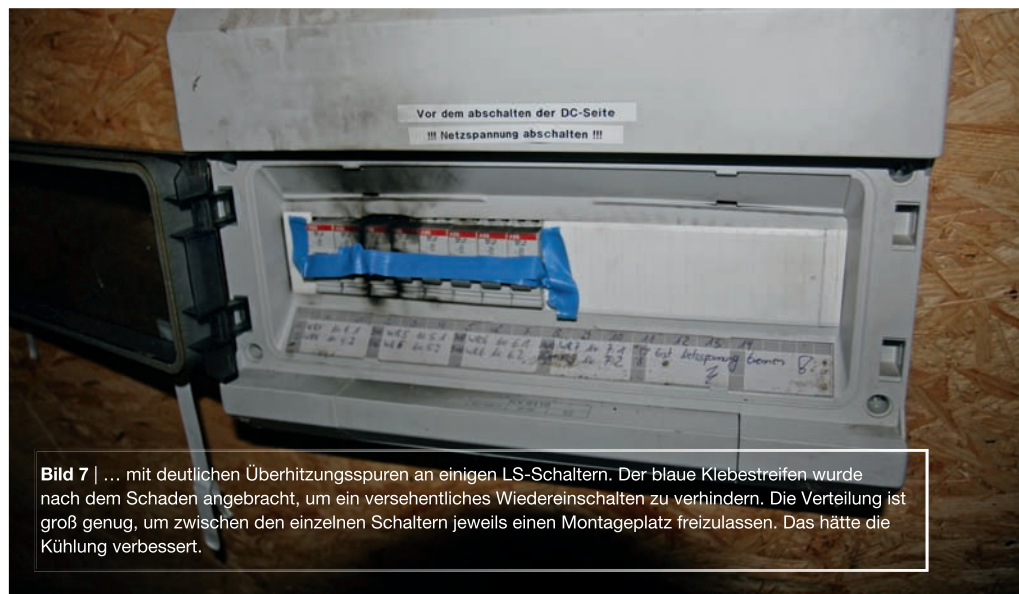
LS-Schalter zeigten sich leichte Brandzehrungen und deutliche Rauchgasanhaftungen (**Bild 7**).

**Bild 7** | ... mit deutlichen Überhitzungsspuren an einigen LS-Schaltern. Der blaue Klebestreifen wurde nach dem Schaden angebracht, um ein versehentliches Wiedereinschalten zu verhindern. Die Verteilung ist groß genug, um zwischen den einzelnen Schaltern jeweils einen Montageplatz freizulassen. Das hätte die Kühlung verbessert.

Der Brand war also nicht durch die Wechselrichter entstanden, sondern durch eine Überhitzung im Bereich der Leitungsschutzschalter. Diese und die anschließende Brandausbreitung wurden eindeutig durch typische Installationsmängel begünstigt.

Nennleistung tragen („Gleichzeitigkeitsfaktor  $g = 1$ “). Dadurch erwärmen sie sich. Ein einfaches Mittel zur Abhilfe ist die Montage der Schalter „auf Lücke“. Dabei werden zwischen den einzelnen Schaltern ein bis zwei Montageplätze („TE“) freigelassen.

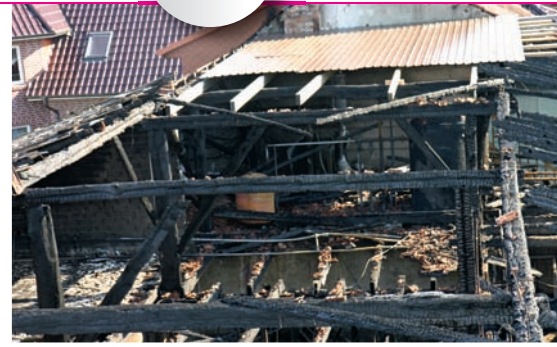
Auf einem landwirtschaftlichen Betrieb waren das Wohnhaus und der Stall durch ein „Zwischengebäude“ verbunden, in dem sich ein Blockheizkraftwerk (BHKW) befand. Am Schadentag war der Versicherungsnehmer (VN) nicht zu Hause. Sein Vater teilte ihm gegen 19:10 Uhr telefonisch mit, dass die Wohnung nicht warm wurde. Das BHKW stand still. Es wurde daraufhin neu gestartet. Um 19:45 Uhr erhielt der VN auf seinem Mobiltelefon eine Reihe von Alarmmeldungen der BHKW-Überwachung. Als er daraufhin um 19:50 Uhr seinen Vater telefonisch erreichte, teilte dieser ihm mit, dass es auf dem Dachboden brenne. Die hinzugerufene Feuerwehr konnte zwar ein Übergreifen der Flammen auf das Wohnhaus verhindern, jedoch wurden das Zwischengebäude mit dem BHKW und der angrenzende Stall zerstört (**Bild 11**).

**Bild 11** | Im Übergangsbereich zwischen Stall und Wohnhaus war das BHKW aufgestellt. Von dort war der Brand auf den Dachboden gelangt.

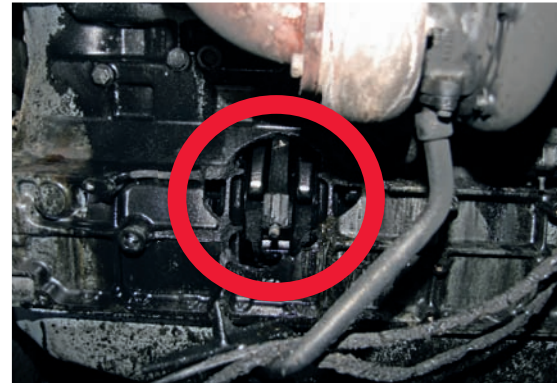
Als der IFS-Gutachter drei Tage später die Brandstelle untersuchte, stellte er fest, dass der Brand vom BHKW-Raum ausgegangen war. Das Motorgehäuse war schwer beschädigt: Es war von innen durchgeschlagen und ein Teil des Pleuels eines Kolbens war von außen zu erkennen (**Bild 12**). Das Pleuel selbst war massiv mechanisch beschädigt. Aus dem Motorgehäuse waren erhebliche Mengen an Motorenöl ausgetreten und standen unterhalb des Aggregates in einer Auffangwanne. Der Motor befand sich in einem Schallschutzgehäuse, welches deutliche Spuren eines starken Brandes im Inneren aufzeigte. Außerhalb dieses Gehäuses waren die Brandspuren erheblich geringer. Das Gehäuse wurde durch einen an der Oberseite angebrachten Lüftungskanal (**Bild 13**) mittels eines Lüfters gekühlt. Der Lüftungskanal verlief oberhalb des BHKW-Raumes durch den Dachboden.

Der Brand hatte seinen Ausgang eindeutig in einem massiven Motorschaden genommen: Während des Betriebes war das Kurbelgehäuse des Motors von innen durch ein gebrochenes Pleuel durchgeschlagen worden, wodurch Motorenöl aus dem Gehäuse austreten konnte. Dieses wurde am unmittelbar angrenzenden Turbolader entzündet und verteilte sich brennend im Schallschutzgehäuse. Von hier breitete sich der Brand durch die Lüftungs- und Abgasanlage auf Holzteile in der Decke des BHKW-Raumes aus. Über den Dachboden gelangte das Feuer auf den Stall.

**Bild 12** | Das Motorgehäuse des BHKW hat ein Loch (Kreis); ein Teil des Pleuels eines Kolbens ist zu erkennen.

ser war allerdings durch den erheblichen Verschleiß im Inneren des Motors schon auf bedenkliche Werte angewachsen, so dass auch hieraus für den Fachbetrieb eigentlich hätte erkennbar sein müssen, dass der Motor verschlissen war. Doch offensichtlich war es für diese „Fachfirma“ üblich, die Motoren über die Verschleißgrenze hinaus „aufzufahren“: In den vier Jahren zuvor hatte sie bereits zweimal den Motor getauscht und dabei auch gebrauchte Aggregate eingebaut. Der Brandschaden hätte durch eine angemessene Motorenwartung und besseres Motorenöl eindeutig verhindert werden können. ■

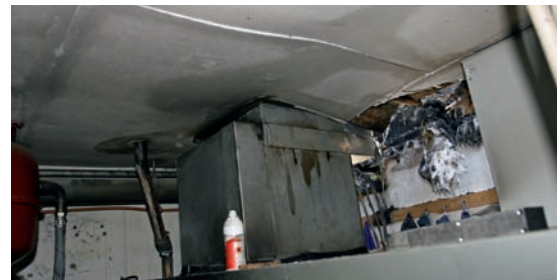
**Bild 13** | Durch diesen Lüftungskanal oberhalb des Schallschutzgehäuses breitete sich der Brand in die Decke des BHKW-Raumes und auf den Dachboden aus.
