ÜBERHITZUNG – die schlummernde Brandgefahr

Schadenschwerpunkte, Beispiele und vorbeugende Maßnahmen

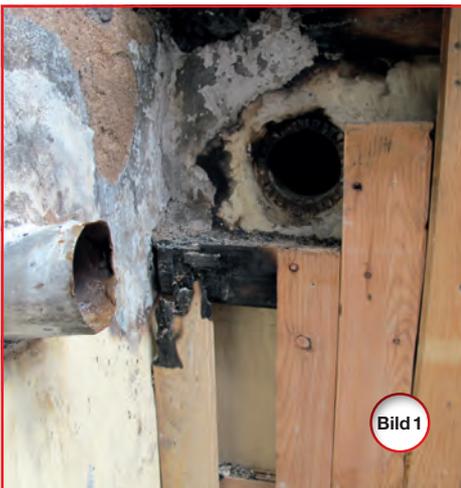
In einem Wohn- und Stallgebäude brachte ein Bewohner Brandschutzplatten am Schornstein an. Leider nutzte er für diese Verbesserung des Brandschutzes eine Holzunterkonstruktion zur Befestigung. Da die Holzunterkonstruktion jedoch unmittelbar angrenzend an das Verbindungsstück des Festbrennstoffofens angebracht wurde, war es nur eine Frage der Zeit, bis es zu einem Brandgeschehen kam. Der Brandschaden trat nur wenige Wochen nach den handwerklichen Tätigkeiten des Hausbewohners ein (**Bild 1 und 2**).

Bild 1 | Ein Schornstein sollte in Eigenleistung mit Brandschutzplatten verkleidet werden. Hierzu wurde eine Holzunterkonstruktion unmittelbar neben dem Verbindungsstück des Festbrennstoffofens angebracht.

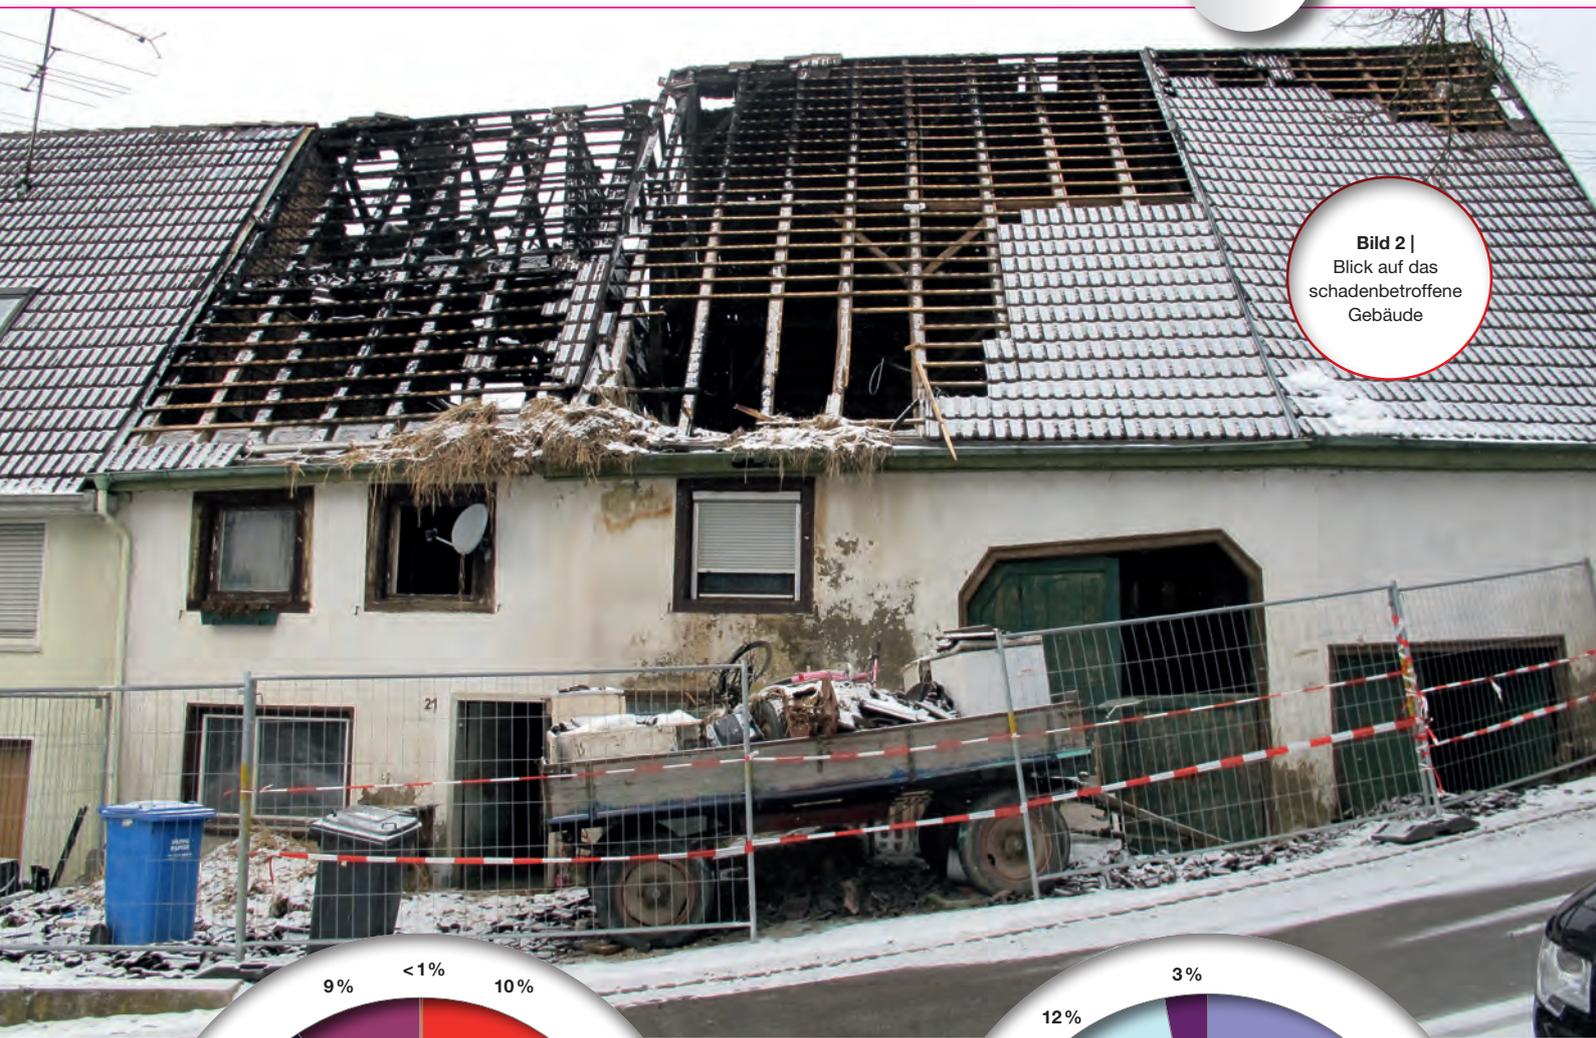
Bild 2 |
Blick auf das
schadenbetroffene
Gebäude

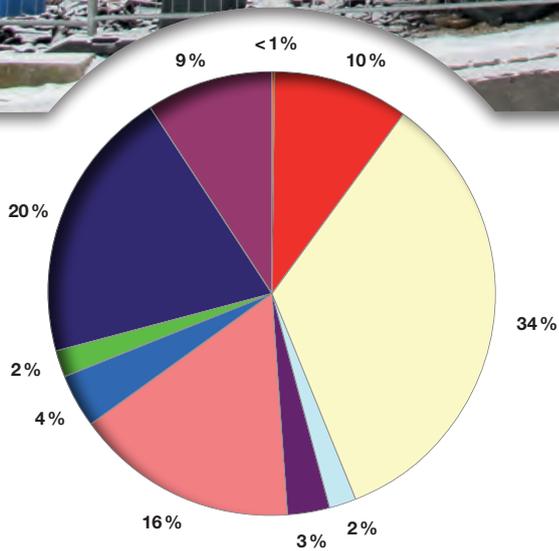
Brandursachenstatistik 2002 – 2012

Grafik 1 | Brandursachenstatistik des IFS für den Zeitraum 2002 bis 2012 (Quelle: IFS Schadendatenbank)

In der IFS-Datenbank werden seit mehr als zehn Jahren alle vom IFS untersuchten Brandereignisse erfasst. Die Datenbank listet mittlerweile die Ergebnisse von mehr als 10.000 Brandursachenermittlungen. Neben den üblichen Verdächtigen bei der Brandursache wie Elektrizität (etwa 33%), menschliches Fehlverhalten (etwa 16%) und Brandstiftung (etwa 10%) wird in etwa 9% der Fälle Überhitzung als Brandursache festgestellt (Grafik 1).

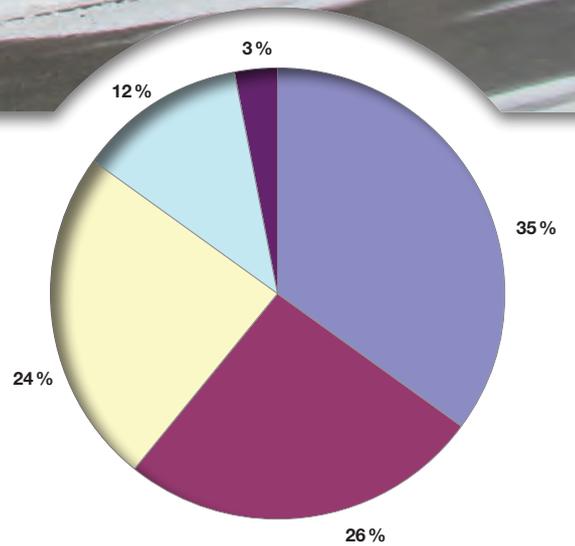
Brandursache Feuerungs- / Erhitzungsanlagen

Grafik 2 | Dargestellt ist der prozentuale Anteil der unterschiedlichen Feuerungs- und Erhitzungsanlagen, bei denen durch Überhitzung ein Brandereignis eingetreten ist.

Im Folgenden wird aufgrund der Häufigkeit näher auf die Überhitzungen eingegangen, die im Umfeld von Feuerungs- und Heizungsanlagen auftreten. **Grafik 2** verdeutlicht, dass bei den Feuerungs- und Heizungsanlagen die Kamine und Schornsteine die größte Gefahr darstellen, 35%, gefolgt von Festbrennstoff-Heizungsanlagen, 26%.

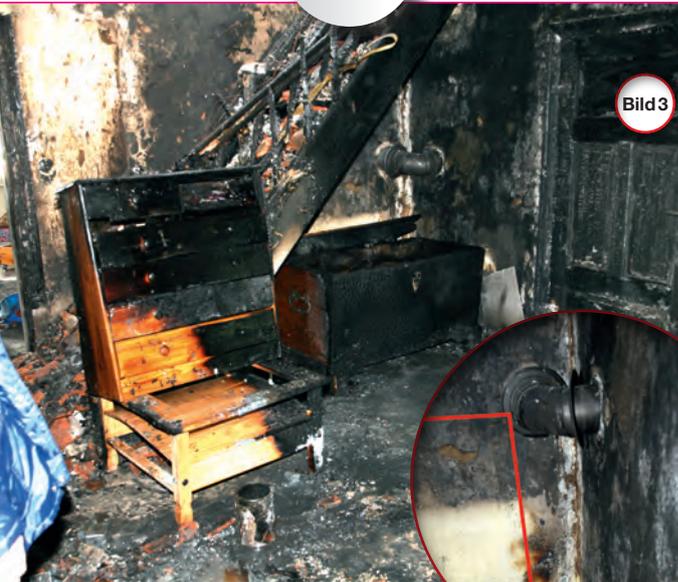
Bild 3 | Der Brandursachenermittler des IFS lokalisierte den Brandausbruch im Bereich einer Holztruhe unter der Treppe. Unterhalb der Treppe verläuft das Verbindungsstück des Wohnzimmerkamins im 90°-Bogen in den Schornstein.

Bild 4 | Nahaufnahme der Raumecke unterhalb der Treppe. Der Truhendeckel einer unterhalb der Treppe abgestellten Holztruhe grenzte in geöffneter Position direkt ans Verbindungsstück an. Die rote Markierung kennzeichnet die Position des Truhendeckels im geöffneten Zustand.

Der Brandursachenermittler des IFS lokalisierte den Brandausbruch im Bereich einer Holztruhe unter der Treppe. Die Untersuchungen ergaben, dass unterhalb der Treppe das Verbindungsstück des Wohnzimmerkamins im 90°-Bogen in den Schornstein geführt war. Der Truhendeckel einer unterhalb der Treppe abgestellten Holztruhe grenzte in geöffneter Position direkt ans Verbindungsstück an.

Mindestens am Schadentag musste wohl vergessen worden sein, den Deckel zu schließen. Dieser geriet aufgrund der hohen Abwärme des Verbindungsstückes infolge thermischer Aufbereitung in Brand (**Bild 3 und 4**).

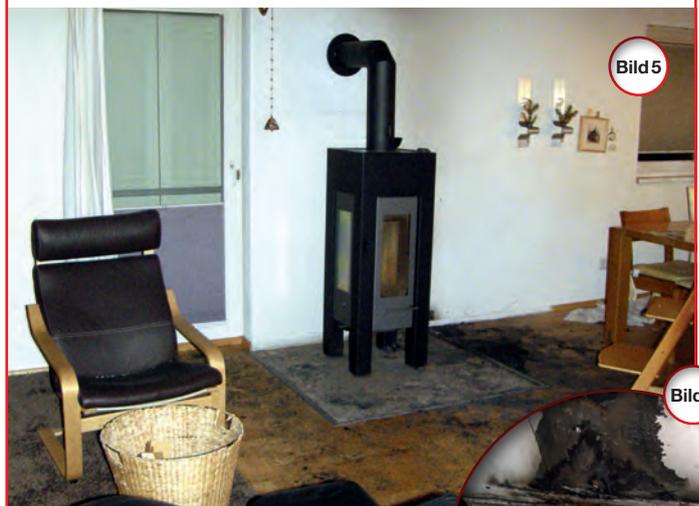
Die Aufstellung des Ofens entsprach im Schadenfall 3 den Vorgaben der Feuerungsverordnung und des Herstellers. Rechts des aufgestellten Holzofens wurden bei der Untersuchung nach dem Schaden kleinere Brandzehrungen am Boden und an den Wänden festgestellt. In diesem Bereich war zum Brandzeitpunkt ein über 60 cm hoher Weidenkorb mit Brennholz aufgestellt. Der Weidenkorb war zu dicht an der Feuerstätte abgestellt worden. Durch die seitlichen Scheiben des Brennraumes war der Weidenkorb intensiver Strahlungswärme ausgesetzt, die bis zur Entzündung führte.

Die vermehrte Freisetzung von Strahlungswärme war in der Bedienungsanleitung des Holzofens berücksichtigt. Allerdings wurden die dort vorgegebenen Sicherheitsabstände zu brennbaren Materialien deutlich unterschritten (**Bild 5 bis 7**).

Bild 5 | Blick auf das schadenbetroffene Wohnzimmer. Rechts des aufgestellten Holzofens wurden bei der Untersuchung nach dem Schaden kleinere Brandzehrungen am Boden und an den Wänden festgestellt.

Bild 6 | Großaufnahme der Brandzehrungen rechts von dem Kaminofen. Anhand des Spurenbildes an der Wand und der Anhaftungen auf den Fliesen kann eindeutig festgestellt werden, dass sich hier brennbares Material unmittelbar neben dem Ofen befunden haben muss.

Bild 7 | Die Untersuchungen haben ergeben, dass in diesem Bereich zum Brandzeitpunkt ein über 60 cm hoher Weidenkorb mit Brennholz aufgestellt gewesen sein musste. Ein ähnlicher Korb wird bei den Untersuchungen vor Ort gefunden.

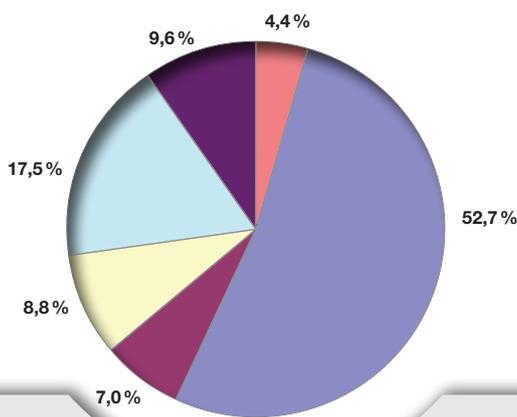
Brandursache Festbrennstoffanlage

Grafik 3 | Dargestellt sind die prozentualen Anteile der Brandursachen, in denen Festbrennstoffanlagen involviert sind.

Wertet man die IFS-Schadendatenbank hinsichtlich der Brandursachen im Umfeld von Festbrennstoffanlagen aus, so ergibt sich ein differenziertes Bild. Der Trend geht dabei in eine bestimmte Richtung: Mit knapp über 50 % aller Fälle sind nicht eingehaltene Sicherheitsabstände der Festbrennstoffanlage zu brennbaren Bauteilen die Brandursache Nr. 1, gefolgt von zu nah gelagerten, brennbaren Gegenständen (knapp 18 %). Baumängel (Undichtigkeiten wie Risse, Löcher) und technische Mängel (Konstruktionsmängel) spielen neben Wartungsmängeln eine untergeordnete Rolle. **(Grafik 3).**

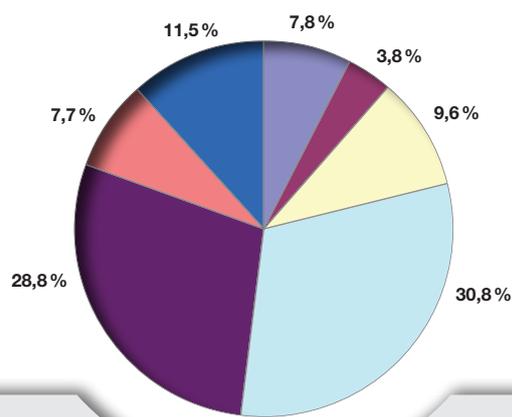
Brandursache Gas-/Ölheizung

Grafik 4 | Dargestellt sind die prozentualen Anteile der Brandursachen, in denen Gas-/Ölheizungen involviert sind.

Bei Gas-/Ölheizungen sieht die Verteilung der Brandursachen deutlich anders aus **(Grafik 4)**. Aufgrund der effizienteren Nutzung der erzeugten Wärme in den meisten Gas-/Ölheizungen sind die Abgastemperaturen in der Regel niedriger als bei Festbrennstofföfen. Ein Blick in die Schadendatenbank des IFS zeigt, dass die auftretenden Brandursachen relativ gleichmäßig verteilt sind. Ungenügende Abstände zu brennbaren Bauteilen spielen bei diesen Brennstoffen eine untergeordnete Rolle. Vor allem brennbare Materialien, welche durch den Nutzer neben der Gas-/Ölheizung abgestellt wurden, treten hier als häufigste Brandursache hervor.

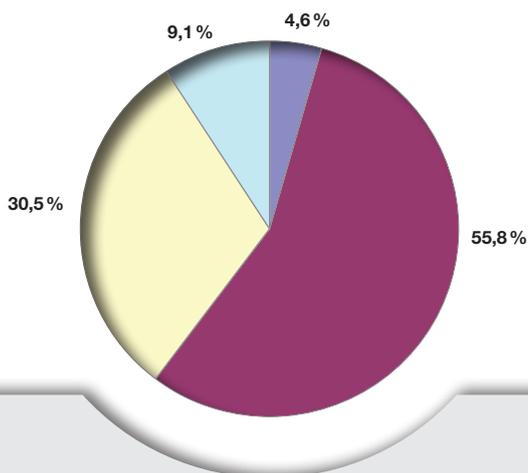
Brandursache Kamin/Schornstein

Grafik 5 | Dargestellt sind die prozentualen Anteile der Brandursachen, in denen Kamine/Schornsteine involviert sind.

Bei Kaminen/Schornsteinen stellen wiederum nicht eingehaltene Sicherheitsabstände zu brennbaren Bauteilen der Wand-/Deckenkonstruktion oder Verkleidungen die dominierende Brandursache dar **(Grafik 5)**.

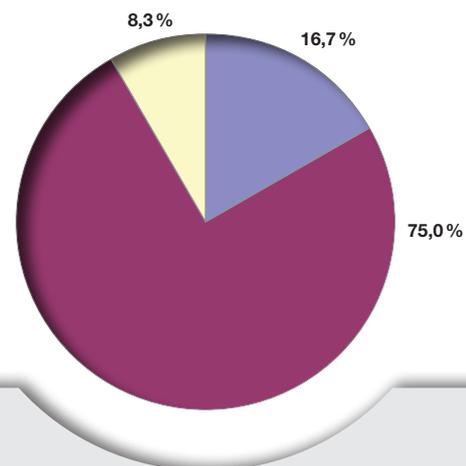
Brandursache Heizstrahler

Grafik 6 | Dargestellt sind die prozentualen Anteile der Brandursachen, in denen Heizstrahler involviert sind.

Bei Heizstrahlern zeigt sich ein eindeutiges Bild zur Brandursache. Diese wird dominiert durch nicht eingehaltene Abstände zu brennbaren Materialien. Neben einer Montage von Heizstrahlern mit einem ungenügenden Abstand zu brennbaren Bauteilen spielt hier auch die Abdeckung, beispielsweise mit Textilien, eine zentrale Rolle **(Grafik 6)**.
