Brände an Blockheizkraftwerken

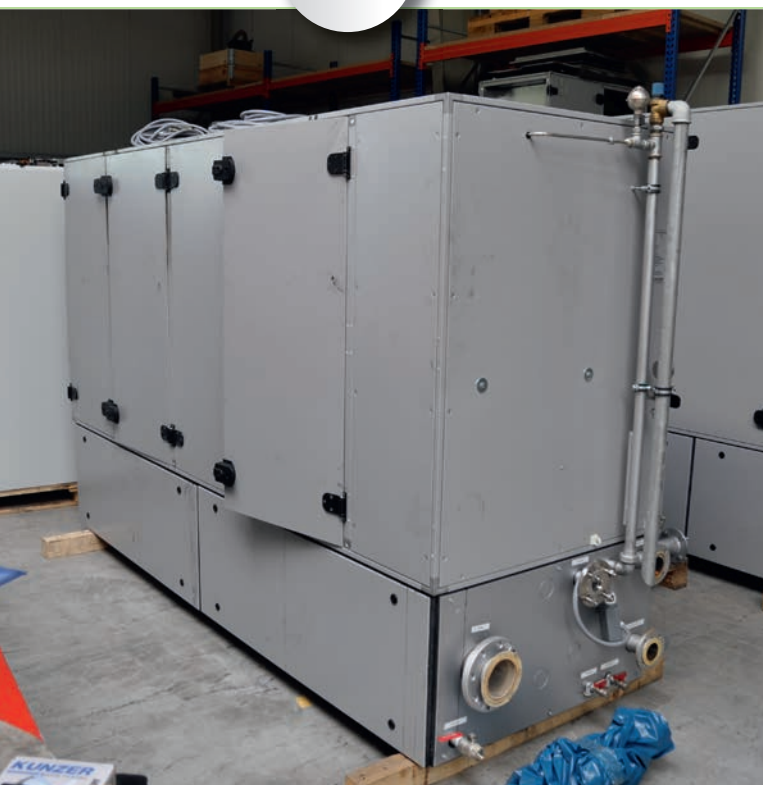
Bild 1 | Außenansicht eines der brandbetroffenen Blockheizkraftwerke

Das beim zweiten Brandereignis brandsursächliche BHKW wurde an der Schadenstelle durch den Autor in Augenschein genommen. Dabei konnte ein markanter Schadensschwerpunkt in dem Bereich oberhalb des Generators sowie zwischen dem Generator und dem Außengehäuse des BHKW lokalisiert werden. Auf dem Generator befindet sich der Generatoranschlusskasten mit dem darauf montierten Luftfilter. Zwischen dem Generator und dem Außengehäuse des BHKW sind die beiden in Reihe geschalteten Starterbatterien und die Zündregelung des Motors montiert. Weiterhin sind im oberen Bereich des Generators und des Motors intensiv ausgeprägte Brandspuren und Spuren thermischer Einwirkungen vorhanden. Dies gilt insbesondere für den Ansaugkrümmer, den Ladeluftkühler, den Turbolader und den Gasmischer. Der Luftfilter, der auf dem Generatoranschlusskasten montiert war, bestand im Wesentlichen aus brennbaren Materialien und verfügte über ein Kunststoffgehäuse. Dieser ist nahezu vollständig verbrannt. Der Ansaugkrümmer am Motor ist intensiv mit Ruß beaufschlagt und zeigt beim Blick auf die Ansaugseite des Motors eine markante Weißbrandstelle im Bereich des zweiten und dritten Zylinders von links (**Bild 1 bis 4**).

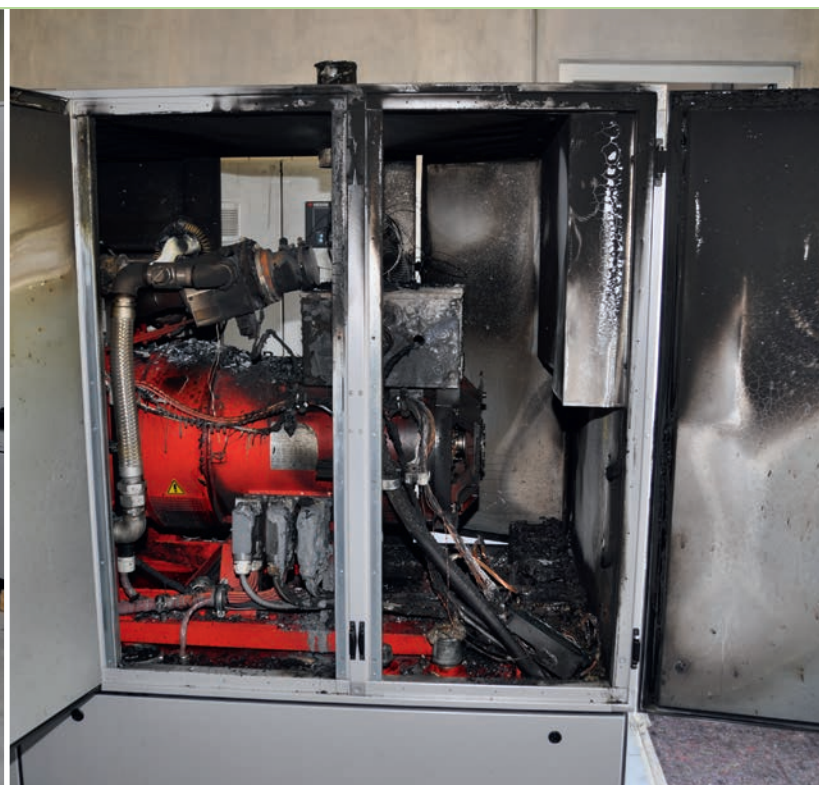
Bild 2 | Darstellung der Brandschäden am zweiten brandbetroffenen BHKW im Bereich des Generators

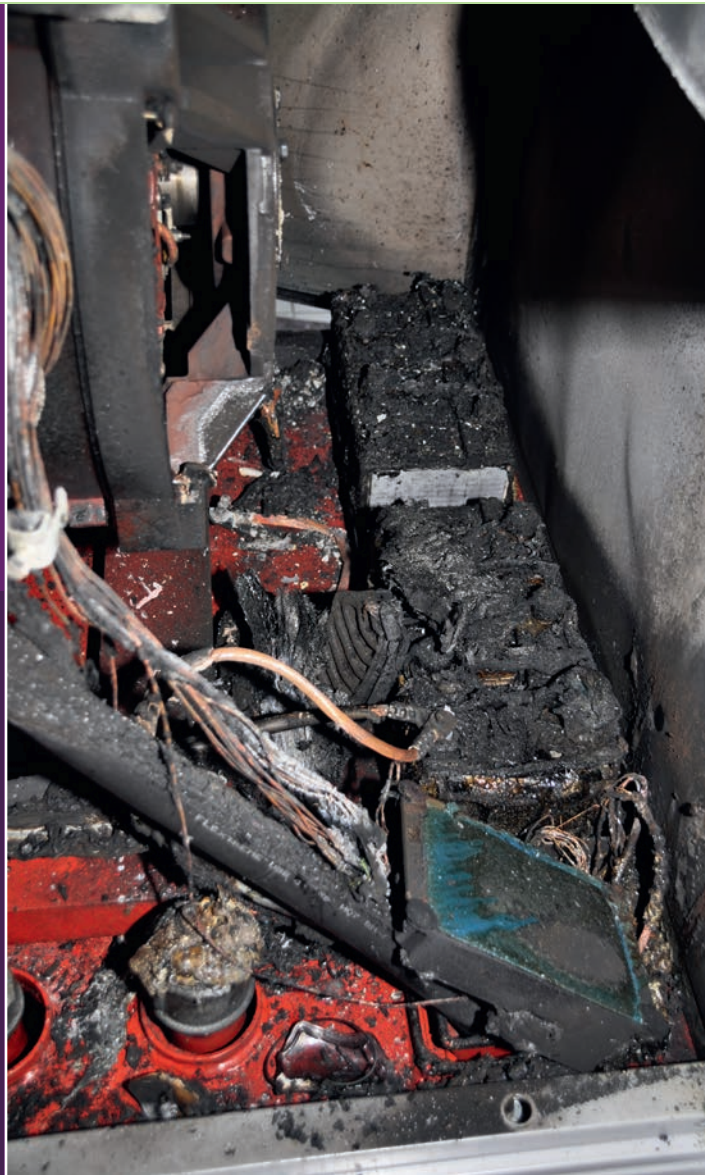
Bild 3 | Zwischen dem Generator und dem Außengehäuse des BHKW sind das Zündregelgerät und die Starterbatterien eingebaut.

Nach der ersten Inaugenscheinnahme des BHKW an der Schadenstelle schien nach Bewertung des Brandspurenbildes eine Brandverursachung im Montagebereich der Starterbatterien und des Zündregelgerätes möglich. Mit der Einschränkung, dass die eigentliche Ursache auch an anderer Stelle im BHKW liegen könne.

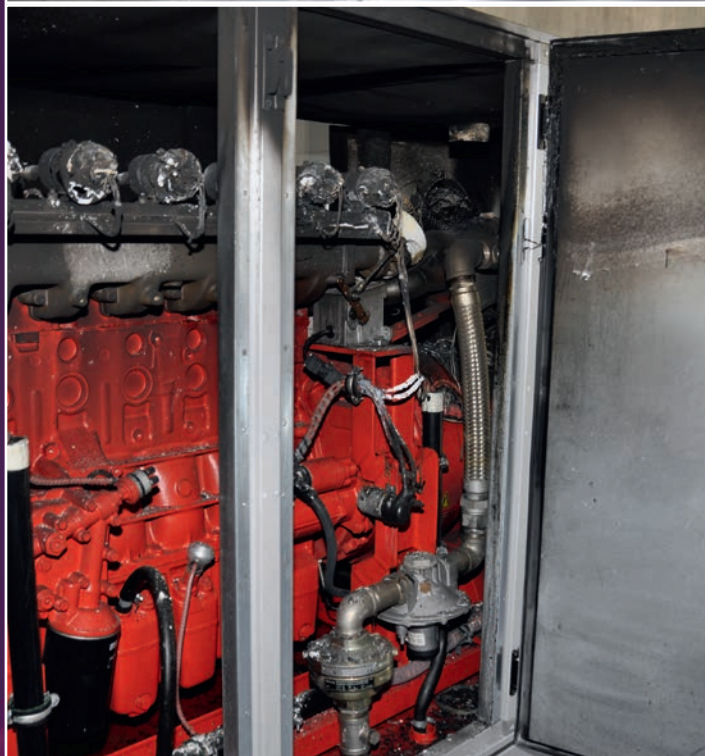
Bild 4 | Anblick der Ansaugseite des Gasmotors im zweiten brandbetroffenen BHKW

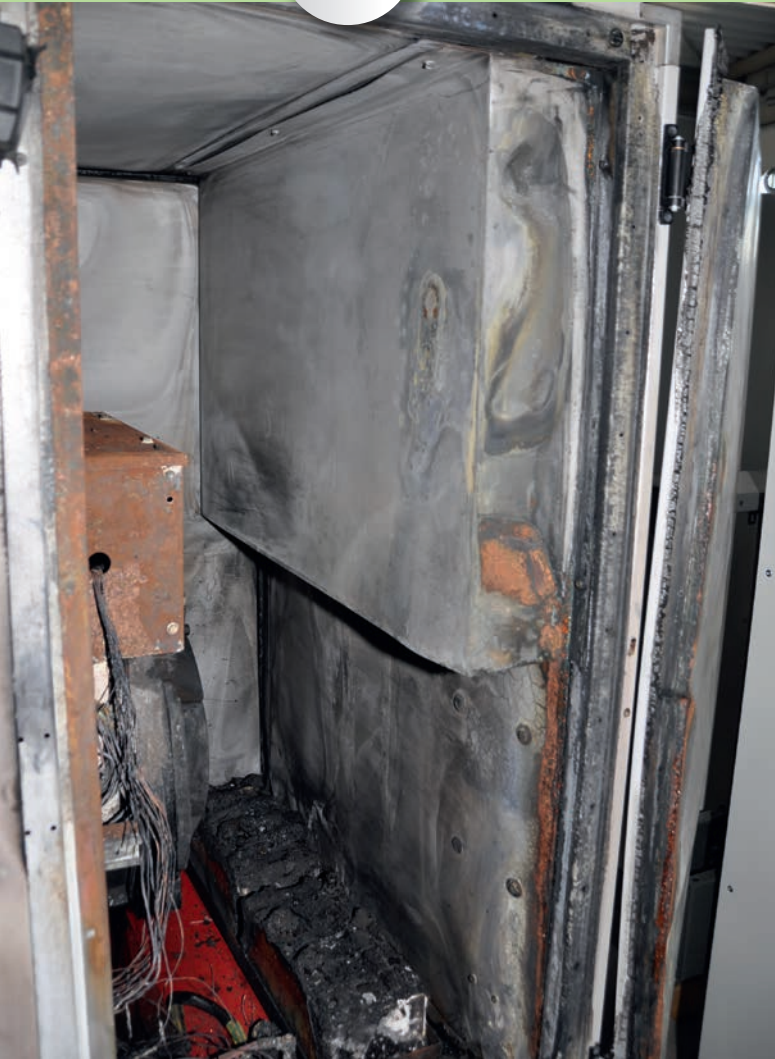
Bild 5 | Anblick des ersten brandbetroffenen BHKW im Bereich der Starterbatterien

Das zuerst in Brand geratene BHKW wurde durch den Verfasser gemeinsam mit einem Mitarbeiter des Herstellers in den Betriebsräumen der Herstellerfirma näher untersucht. Das Brandspurenbild an diesem Blockheizkraftwerk ähnelte dem Brandspurenbild an dem an der Schadenstelle besichtigten BHKW, war allerdings in weiten Teilen deutlich intensiver ausgeprägt (**Bild 5 und 6**). Auch hier zeigte sich beim Blick auf die Ansaugseite des Motors eine markante Weißbrandstelle im Bereich des zweiten und dritten Zylinders von links.

Im Übrigen lagen intensiv ausgeprägte Brandschäden und Spuren thermischer Einwirkungen an allen Komponenten im oberen Bereich innerhalb des Gehäuses des BHKW vor und es zeigte sich ein Schadensschwerpunkt am Montageplatz der Starterbatterien und des Zündregelgerätes zwischen dem Generator und dem äußeren Gehäuse des BHKW.

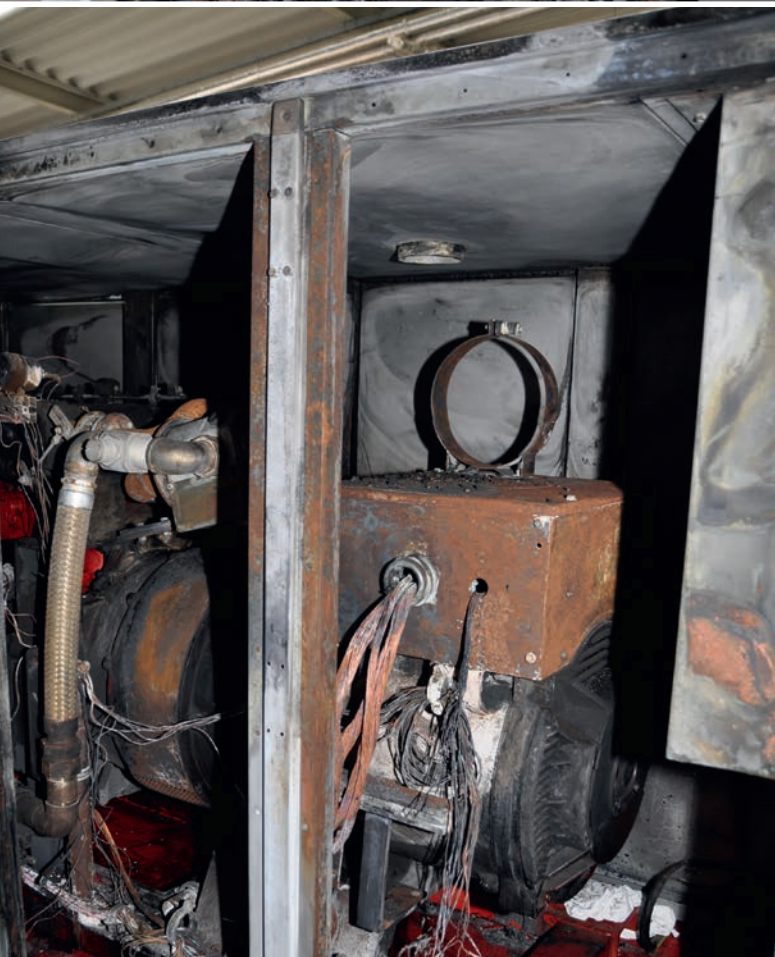
Bild 6 | Übersichtsaufnahme des Generators im ersten brandbetroffenen BHKW

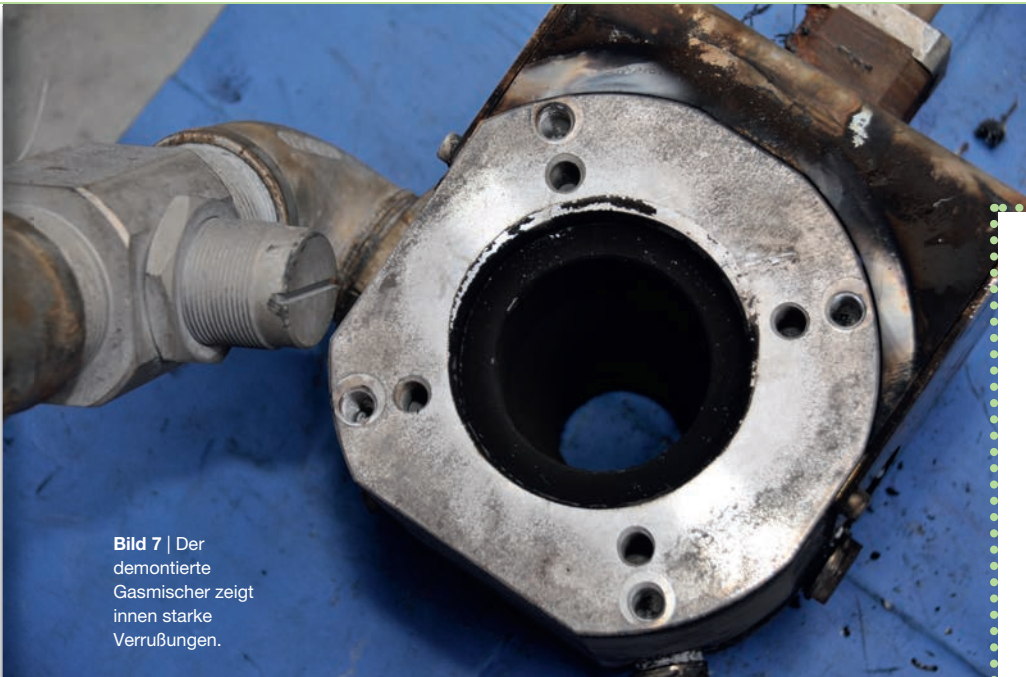
Bei der Demontage des Gasmischers, des Turboladers, des Ladeluftkrümmers, der Drosselklappe und des Ansaugkrümmers zeigten sich im Inneren dieser Bauteile jeweils intensive Rußbeaufschlagungen (**Bild 7 bis 9**). Diese Bauteile wiesen zudem markante Spuren intensiver thermischer Einwirkungen auf. Der Turbolader war teilweise zerstört. Bei der Demontage des Zylinderkopfes der ersten beiden Zylinder wurden an den Ventilen und im Brennraum ausgeprägte weiß-graue Ablagerungen festgestellt. Auch im Bereich der Ventilsitze der Zuluftventile waren umfangreiche Ablagerungen vorhanden. Von diesen Ablagerungen wurden Proben genommen, die im Labor des IFS mittels energiedispersiver Röntgenspektroskopie (englisch: energy dispersive X-ray spectroscopy, EDX) untersucht wurden. Auf diese Weise konnte die Elementzusammensetzung der Materialprobe bestimmt werden. Es wurde festgestellt, dass die untersuchten Proben im Wesentlichen aus Silizium und Sauerstoff bestanden. Dies ist ein Hinweis auf Siliziumdioxid, welches bei der Verbrennung von Siloxanen entsteht.

Bild 7 | Der demontierte Gasmischer zeigt innen starke Verruungen.

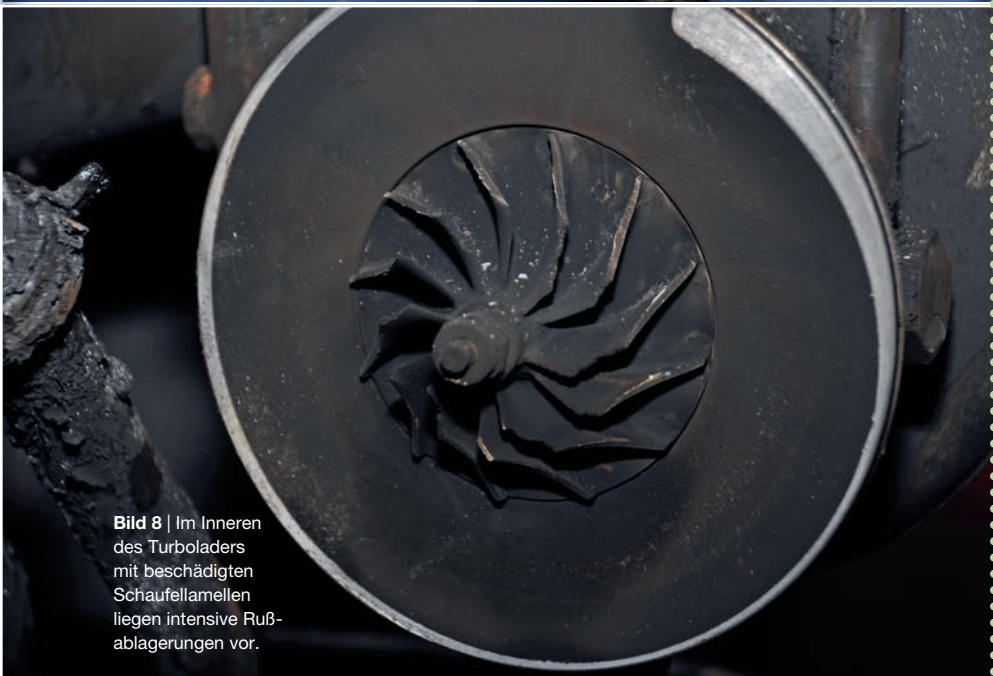
Bild 8 | Im Inneren des Turboladers mit beschädigten Schaufellamellen liegen intensive Rußablagerungen vor.

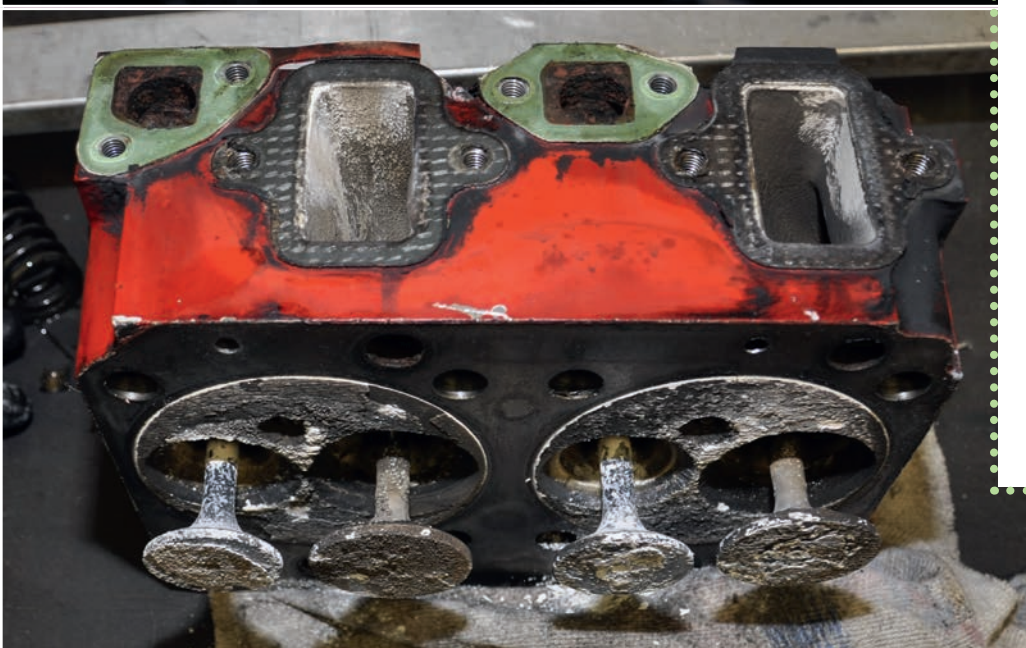
Bild 9 | Blick auf den demontierten ersten Zylinderkopf mit umfangreichen weiß-grauen Ablagerungen

Die durchgeführten Untersuchungen führten unter Berücksichtigung der im Laufe der Bearbeitung der Schadenfälle gesammelten Angaben und Informationen zu der Erkenntnis, dass beide Brandschäden durch Ablagerungen an den Ventilen und im Brennraum der Motoren verursacht wurden. Die Ablagerungen stammen aus dem Klärgas und sind durch die erhöhten Siloxanwerte verursacht worden. Durch die Ablagerungen kam es zu Undichtigkeiten an den Ventilen, wodurch es zu Rückzündungen in den Ansaugkrümmer kommen konnte. Da dort ein zündfähiges Gas-Luft-Gemisch vorhanden ist, konnte es dort zur Zündung und zum Rückbrand durch den Turbolader und den Gasmischer bis in den Luftfilter kommen. Der Luftfilter besteht nahezu vollständig aus brennbaren Materialien und wurde durch den Rückbrand entzündet. Es ist davon auszugehen, dass das Kunststoffgehäuse des Luftfilters brennend in den Bereich der Starterbatterien abtropfte oder herunterfiel und somit jeweils sekundär zu dem Brandschwerpunkt im Bereich der Starterbatterien führte.

Werden Blockheizkraftwerke mit Klärgasen betrieben, so ist die genaue Kenntnis über die Gaszusammensetzung sehr wichtig. Zu hohe Siloxanwerte führen zu Motorschäden und können, wie in diesen Beispielen gezeigt, sogar zum Brand führen. ■
