BRÄNDE DURCH WÄRMEERZEUGUNG IN STÄLLEN

Dr. Reimar Münnekhoff,
Institut für Schadenverhütung und Schadenforschung
der öffentlichen Versicherer e.V. – Standort Münster

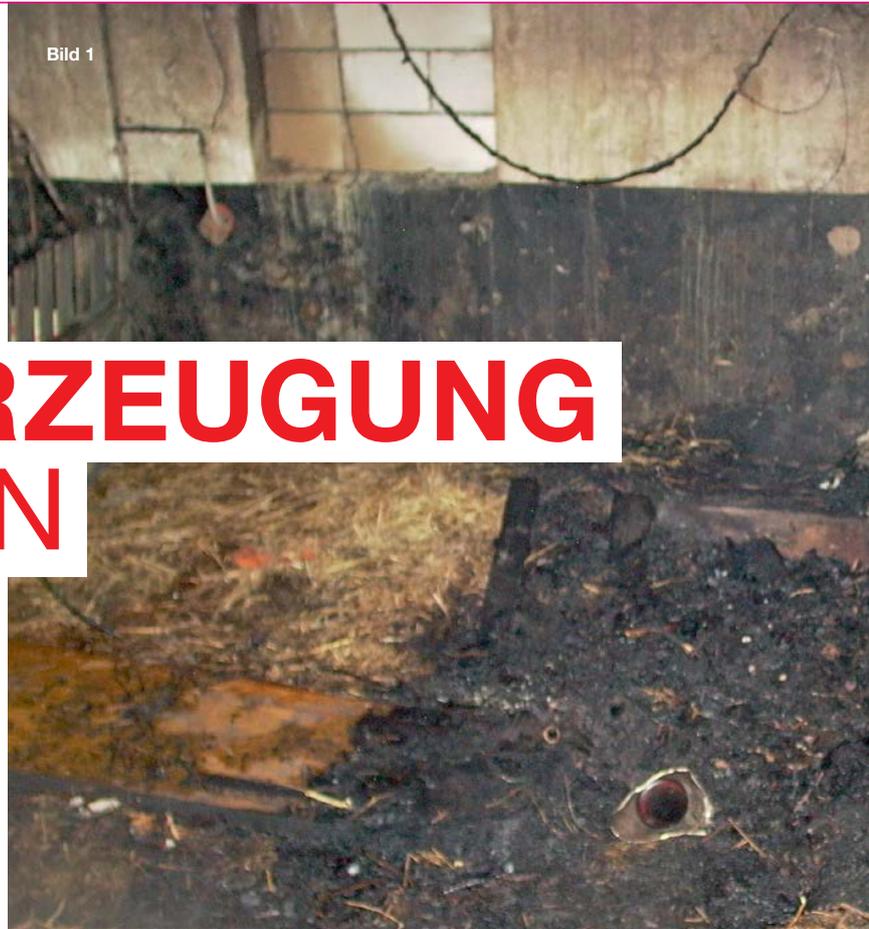
Bild 1 | Blick vom Futtergang aus auf den Brandausbruchbereich: Dieser befindet sich im Aufstallbereich, der in mehrere Boxen unterteilt war.

Bei der Untersuchung der Schadenstelle war anhand des vorgefundenen Spurenbildes festzustellen, dass der Brand im Aufstallbereich entstanden ist (**Bild 1**). Dieser war in mehrere Boxen unterteilt.

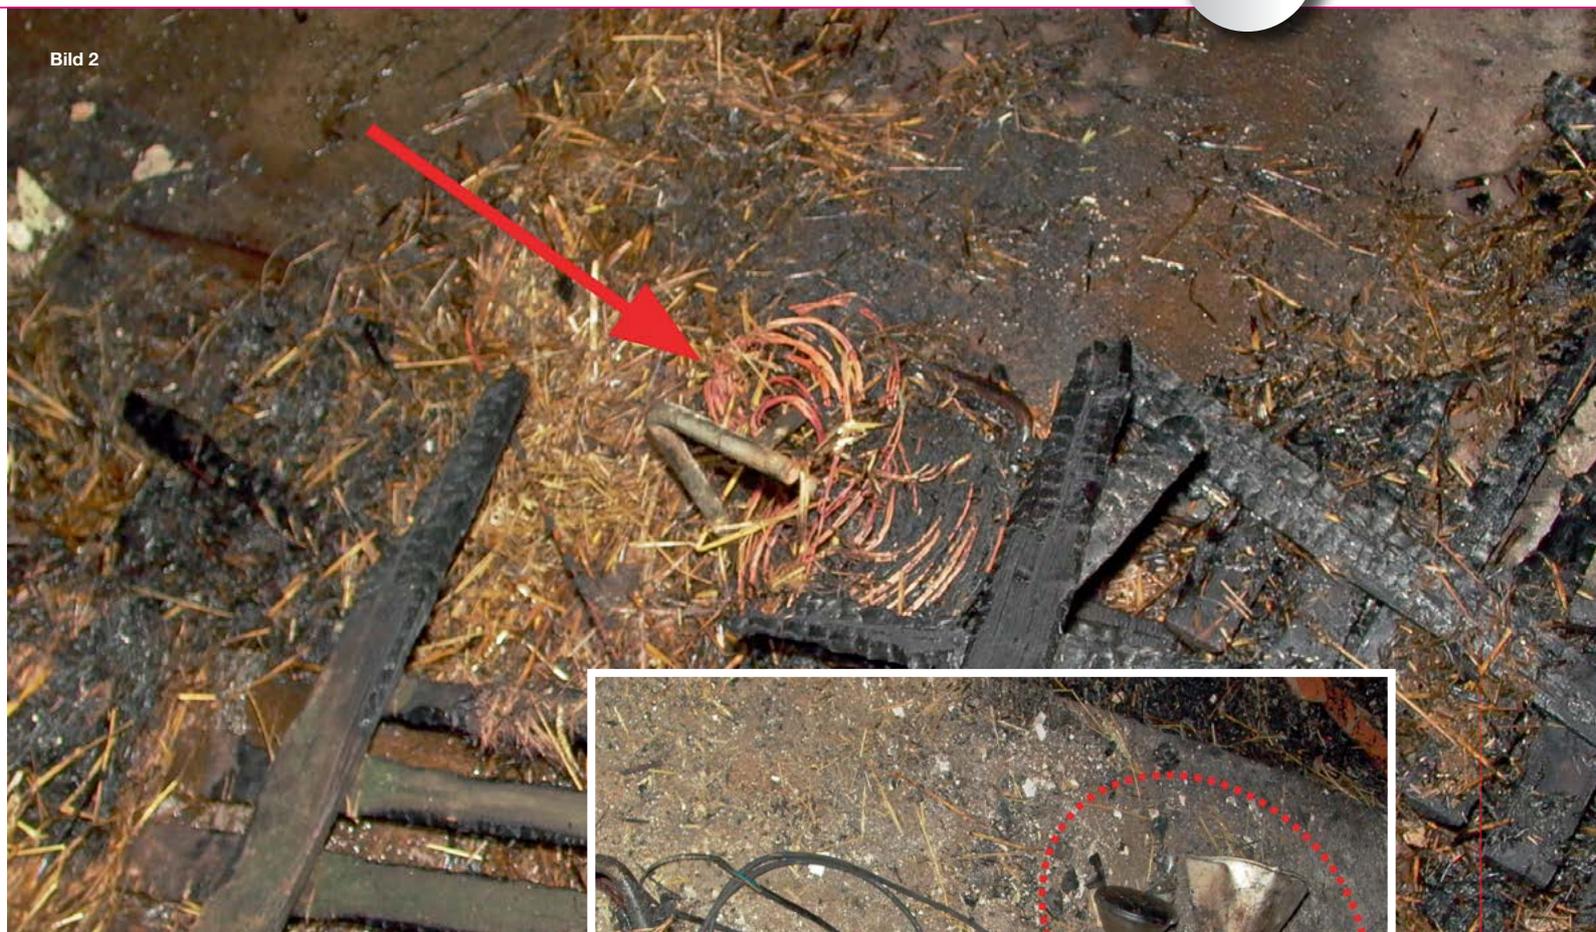
Für die Unterteilungen wurden hölzerne Zaunelemente, Paletten, Holzplatten und Gitterdrahtelemente verwendet. Entsprechende brandbetroffene Reste wurden im Brandausbruchbereich ebenso aufgefunden wie die Reste einer Kabeltrommel, eines elektrisch betriebenen Wärmestrahlers und eines Besenstiels (**Bild 2, 3**).

Bild 2 | Im Brandausbruchbereich werden unter anderem die brandbetroffenen Reste von Zaurelementen, einer Kabeltrommel (Pfeil) ...

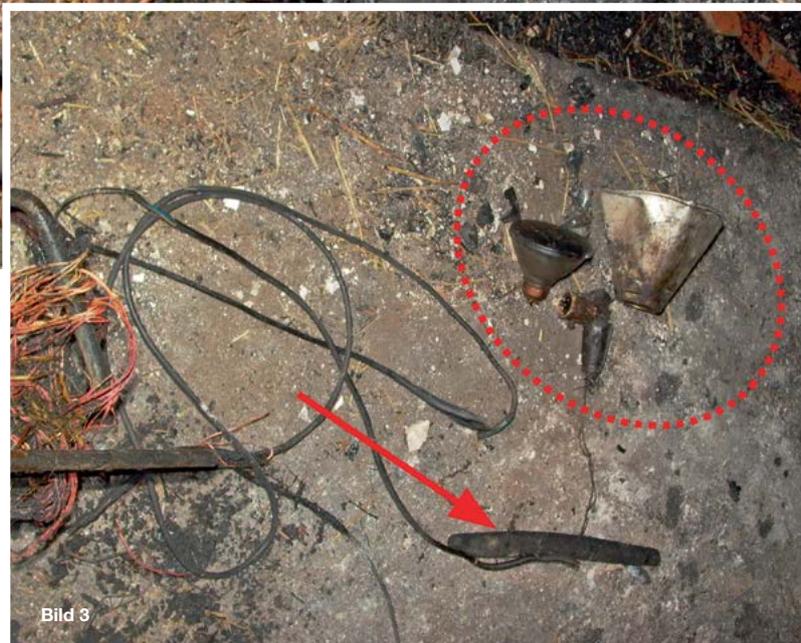
Bild 3 | ... eines elektrisch betriebenen Wärmestrahlers (Markierung) sowie eines Besenstiels (Pfeil) aufgefunden.

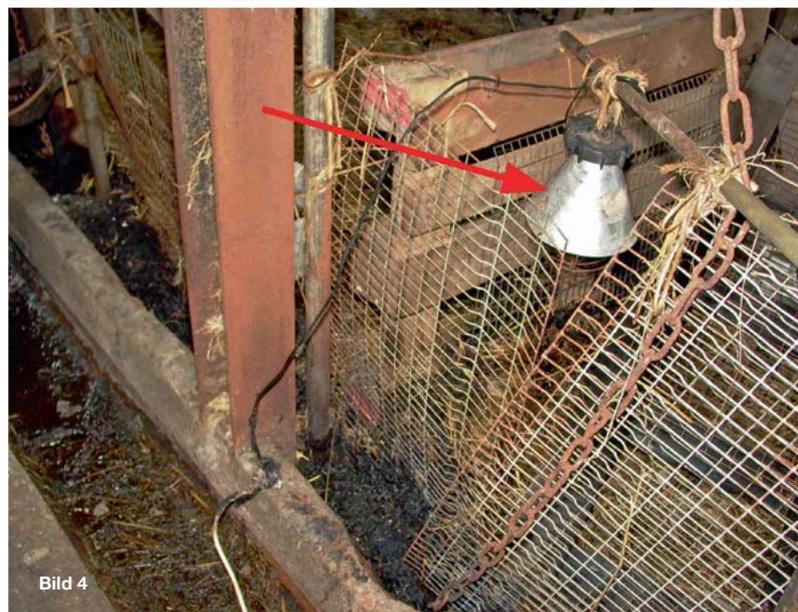
So befand sich in einer der Boxen ein elektrisch betriebener Wärmestrahler. Dieser war mit Sackband an einem Besenstiel festgebunden, der auf einer hochkant aufgestellten Palette abgelegt bzw. an einem Element aus Gitterdraht angebunden war – die Palette und die

Gitterdrahtelemente waren Bestandteile der Boxenabtrennung (**Bild 4**).

Die Befestigung des Wärmestrahlers war nicht so erfolgt, dass dieser – auch in Bezug auf ein mögliches Herunterreißen durch Tiere – sicher und stabil befestigt war. Außerdem wurden die erforderlichen Mindestabstände des Wärmestrahlers zu brennbaren Materialien unterschritten. ▶

Bild 4 | In dem nicht direkt brandbetroffenen Bereich des Stalls ist ein elektrisch betriebener Wärmestrahler (Pfeil) mit Sackband an einen Besenstiel angebunden. Dieser ist auf einer hochkant aufgestellten Palette abgelegt bzw. an einem Element aus Gitterdraht angebunden. Die Palette und die Gitterdrahtelemente sind Bestandteile der Abtrennung von Tierboxen.

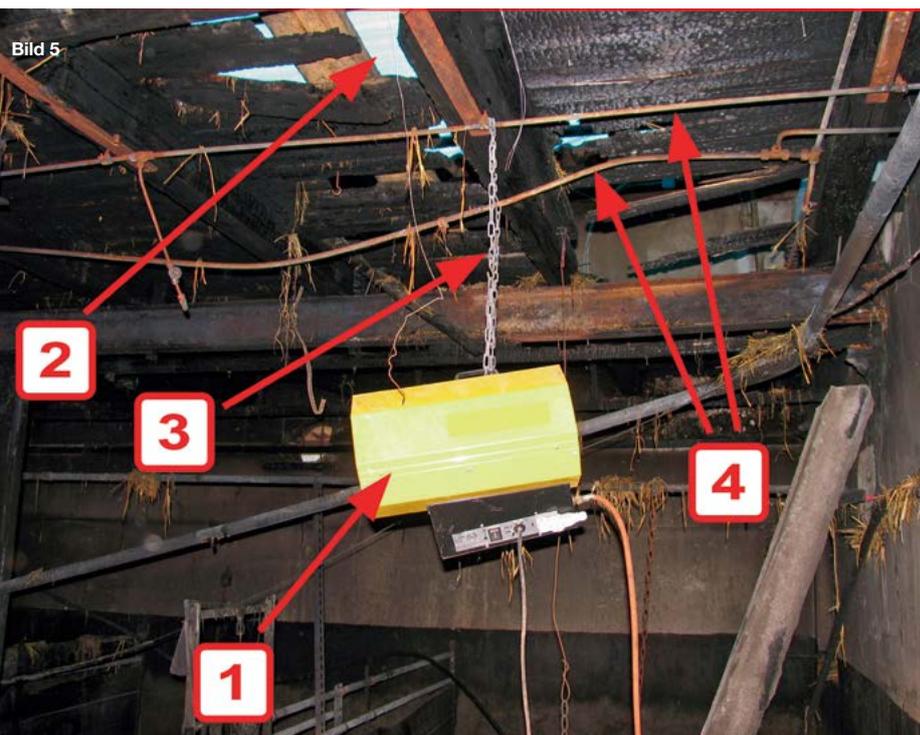
In einem anderen Schadenfall wurde für die Aufhängung eines Gas-Warmlüfterzeuers in einem Ferkelstall zwar eine stabile Metallkette verwendet (**Bild 5**).

- a) aufgehängt, obwohl es laut Bedienungsanleitung des Herstellers standfest aufgestellt werden soll,
- b) durch die Kette an zwei Rohrleitungen der Gasversorgung befestigt,
- c) zu dicht unterhalb der Holzdecke positioniert.

Durch den zu geringen Abstand zur Decke aus brennbarem Material konnte diese durch die Betriebswärme des Gas-Warmlüfterzeuers entzündet werden.

Bild 5 | Oberhalb des Gas-Warmlüfterzeuers (Pfeil 1) ist in dem Dielenbelag der Holzdecke eine Durchbrennung (Pfeil 2) vorhanden. Das Gerät, das laut Herstellerangaben standfest aufgestellt werden soll, wurde mittels einer Kette (Pfeil 3) an zwei Rohrleitungen der Gasversorgung (Pfeile 4) aufgehängt und so in einem zu geringen Abstand zur Holzdecke positioniert.

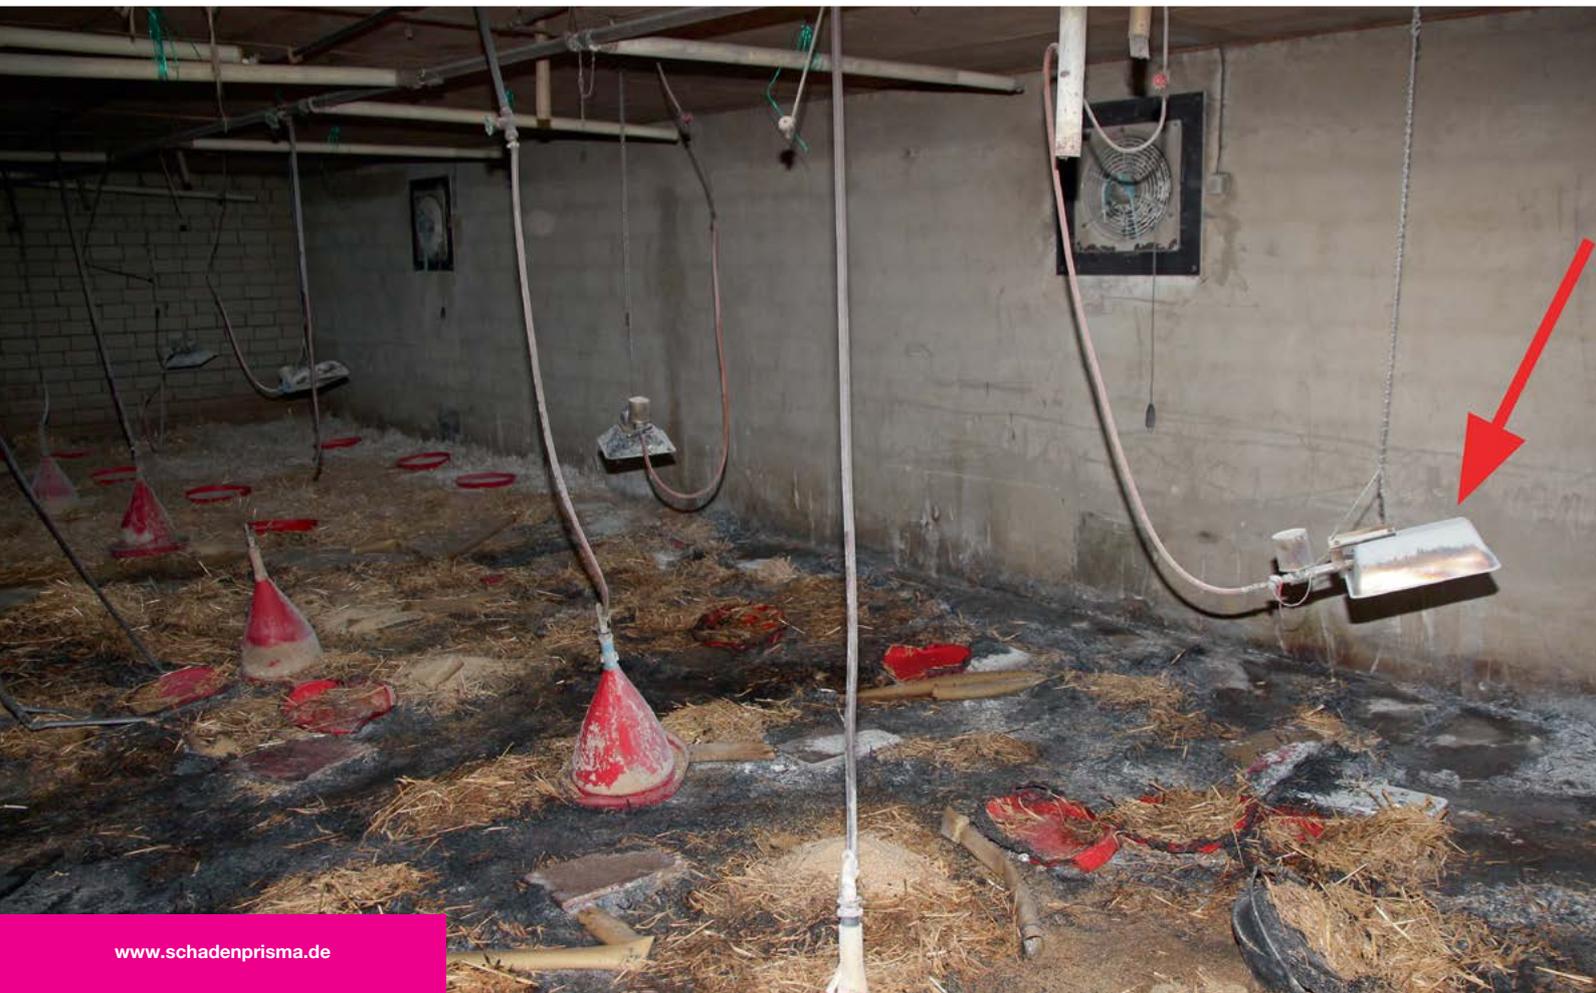
Bild 6 | Bei diesem Brand sind die direkten Brandschäden auf den vorderen Teilbereich des Stalles und dort auf den Bodenbereich begrenzt geblieben. Als einzige mögliche Zündquelle ist im Brandausbruchbereich ein zum Schadenzeitpunkt eingeschalteter Gas-Wärmestrahler (Pfeil) vorhanden.

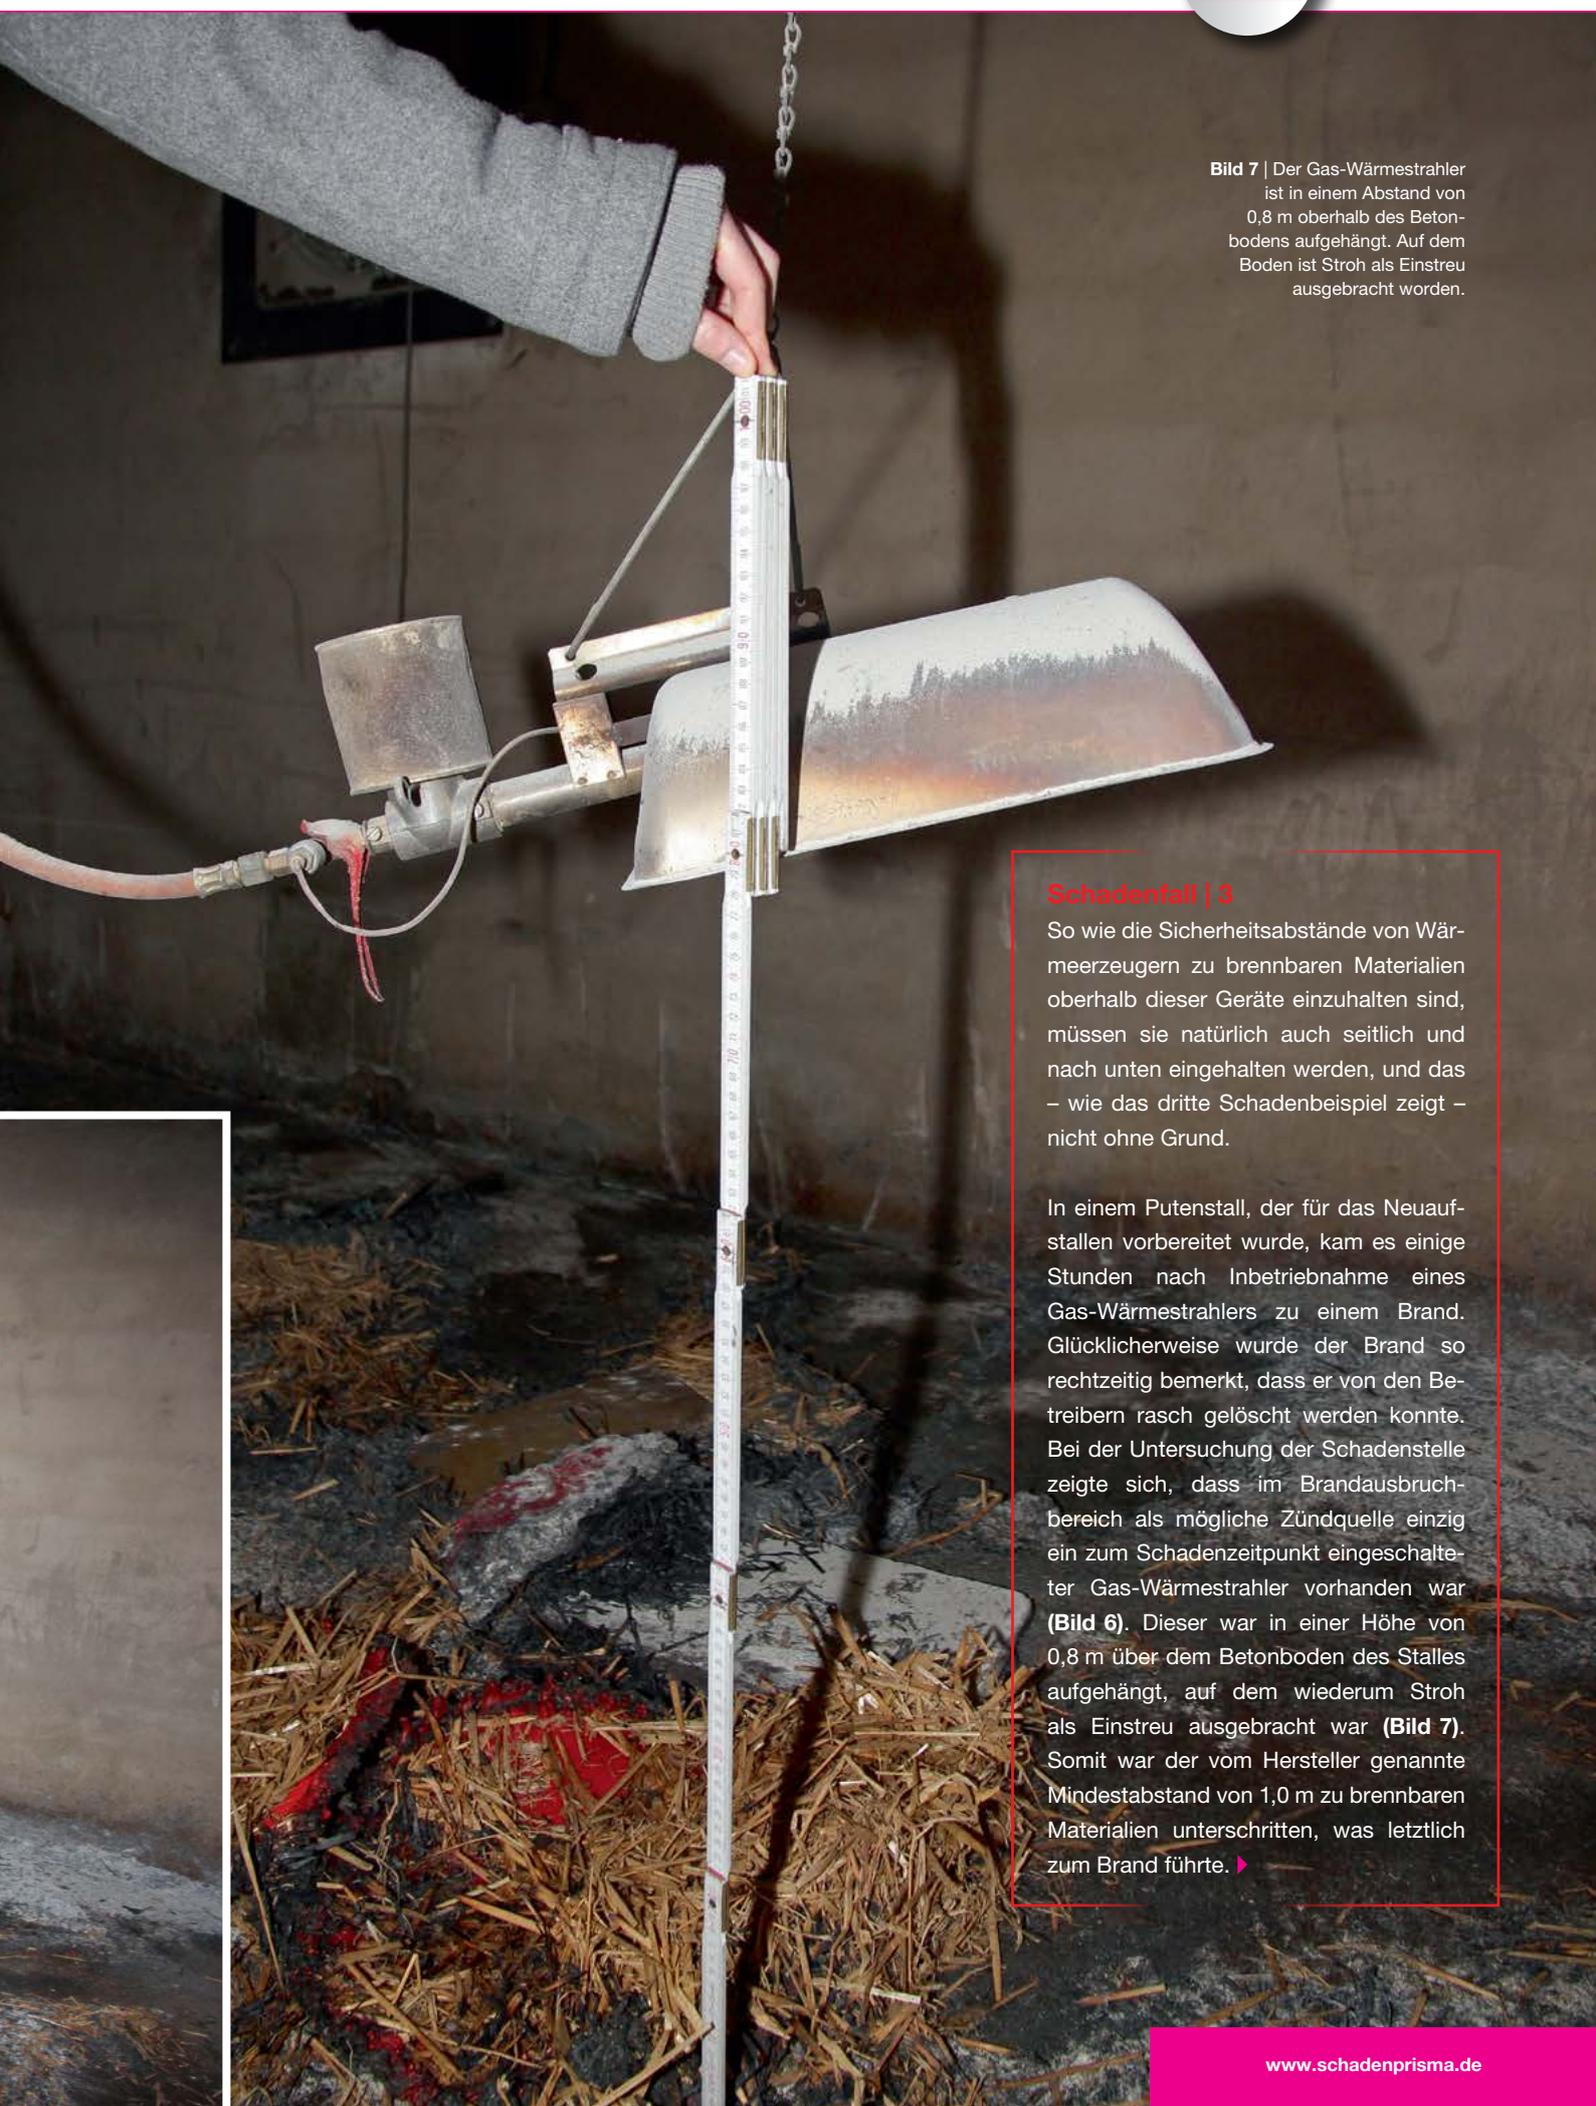
Bild 7 | Der Gas-Wärmestrahler ist in einem Abstand von 0,8 m oberhalb des Betonbodens aufgehängt. Auf dem Boden ist Stroh als Einstreu ausgebracht worden.

In einem Putenstall, der für das Neuaufstellen vorbereitet wurde, kam es einige Stunden nach Inbetriebnahme eines Gas-Wärmestrahlers zu einem Brand. Glücklicherweise wurde der Brand so rechtzeitig bemerkt, dass er von den Betreibern rasch gelöscht werden konnte. Bei der Untersuchung der Schadenstelle zeigte sich, dass im Brandausbruchbereich als mögliche Zündquelle einzig ein zum Schadenzeitpunkt eingeschalteter Gas-Wärmestrahler vorhanden war (**Bild 6**). Dieser war in einer Höhe von 0,8 m über dem Betonboden des Stalles aufgehängt, auf dem wiederum Stroh als Einstreu ausgebracht war (**Bild 7**). Somit war der vom Hersteller genannte Mindestabstand von 1,0 m zu brennbaren Materialien unterschritten, was letztlich zum Brand führte. ▶

So wie die Sicherheitsabstände von Wärmeerzeugern zu brennbaren Materialien oberhalb dieser Geräte einzuhalten sind, müssen sie natürlich auch seitlich und nach unten eingehalten werden, und das – wie das dritte Schadenbeispiel zeigt – nicht ohne Grund.

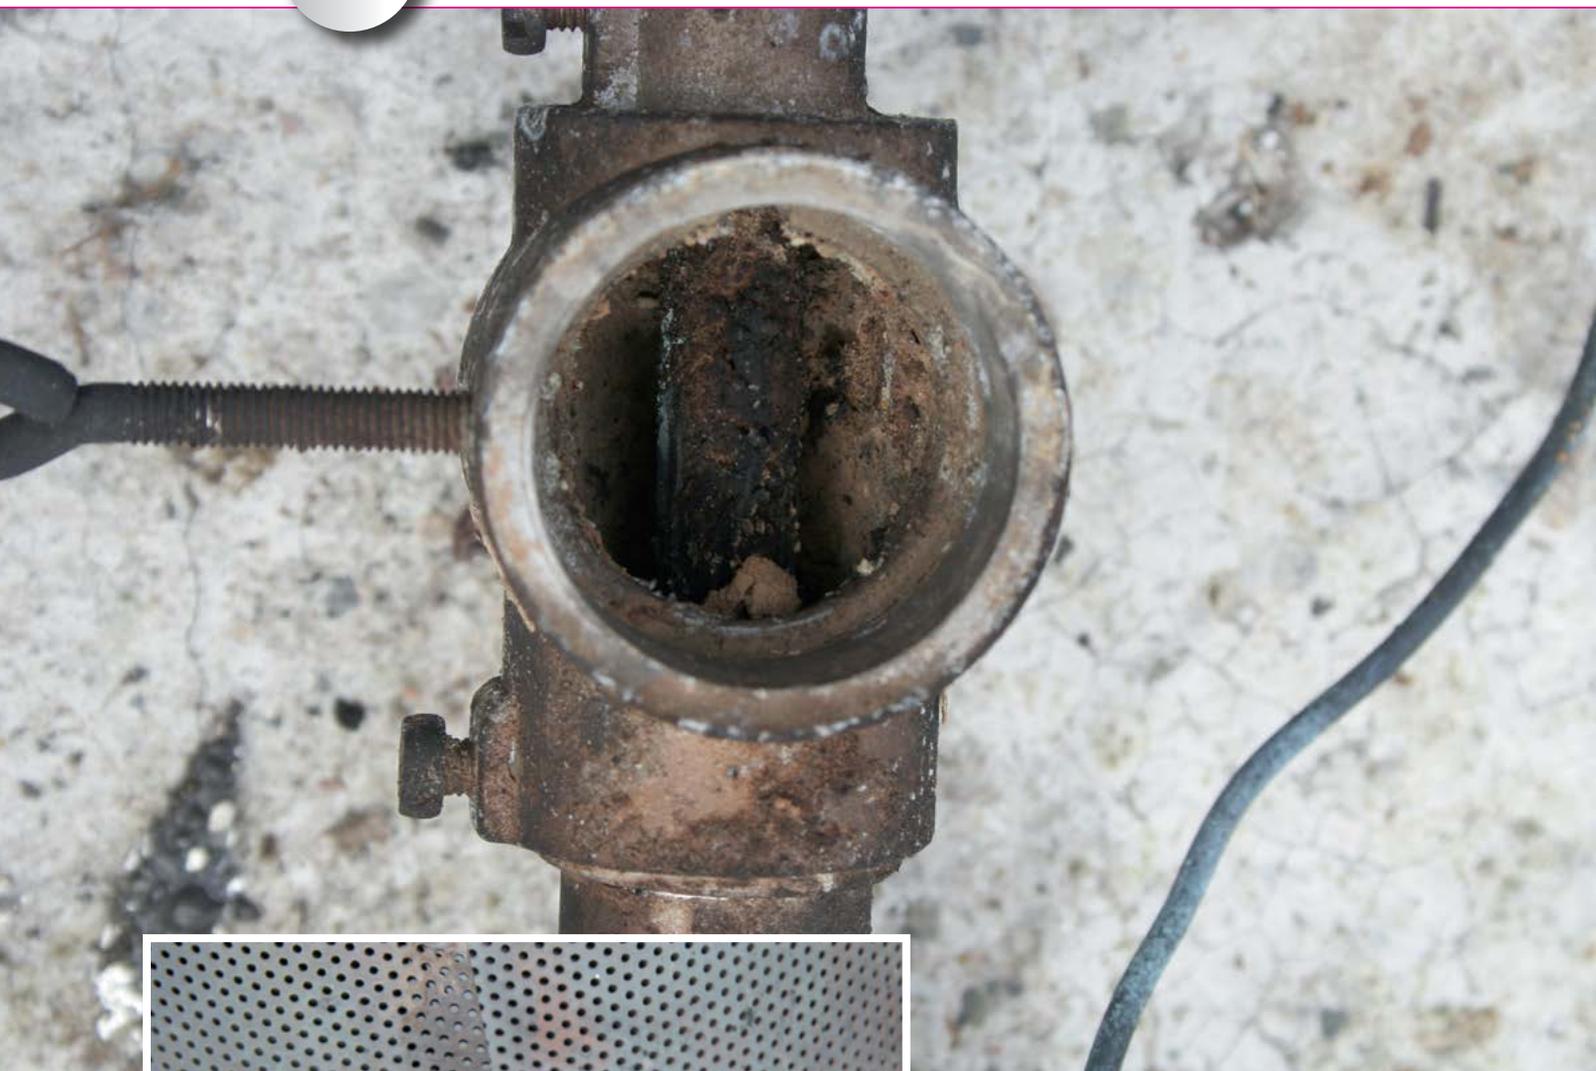
Bild 8 | Detailaufnahme eines zum Brandzeitpunkt betriebenen Gas-Wärmestrahlers, bei dem sich ein Stück des Lochprofilbleches vermutlich durch eine Verzunderung abgelöst hatte. Dieses Metallteilchen konnte dann glühend in die aus Stroh bestehende Einstreu fallen und diese entzünden.

Zusätzlich zu der Einhaltung der Sicherheitsabstände zwischen den Wärmeerzeugern und brennbaren Materialien ist es bei Neuaufstellungen wichtig, dass im Bereich der Wärmeerzeuger – insbesondere bei gasbetriebenen Wärmeerzeugern – der Boden in sogenannten Brandschutz-zonen von der zunächst noch trockenen Einstreu freigehalten wird. Dadurch soll verhindert werden, dass möglicherweise von einem Wärmestrahler abfallende bzw. vom Warmluftheizgerät ausgetragene glimmende oder glühende Partikel, beispielsweise als Folge einer Verzunderung (**Bild 8**), die Einstreu entzünden können.
