Entwicklung und Einsatz des Heumeßgerätes „Aurich“

Enno Peters

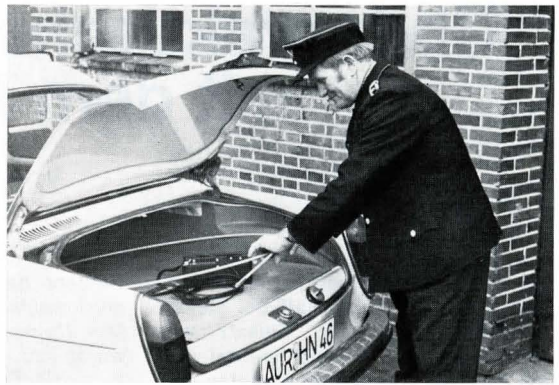
Bild 7.
Das Heumeßgerät kann im Kofferraum eines Pkw transportiert werden und ist sofort einsatzbereit.

Dieses feine und empfindliche Instrument verlangt eine pflegliche Behandlung. Beim Transport sind Stange und Meßkasten getrennt. Die Stange wird aufgerollt – wobei der Durchmesser nicht unter 0,80 m liegen sollte – und durch eine Plastikhülle gehalten. Zur Aufbewahrung außerhalb der Meßperiode sollte die Stange geradeliegen. Der Meßkasten ist in einer Kunststofftasche untergebracht und durch einen einfachen Bügel festgehalten. Das aufgerollte Kabel und ein Etui mit der Spitze und zwei Schlüsseln zum Montieren der Spitze finden ebenfalls in der Tasche ihren Platz.

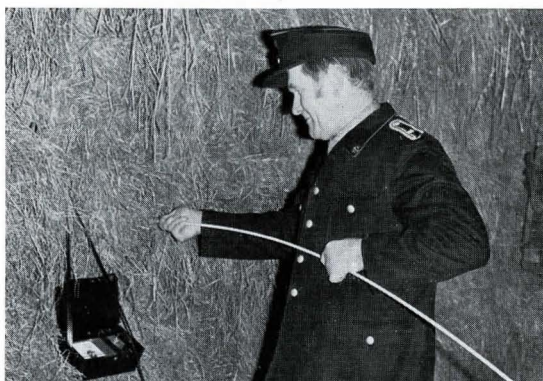
Bild 8.
Temperaturmessungen im Heustapel. Die Tragetasche mit dem Meßkasten kann umgehängt oder wie hier am Heustapel aufgehängt werden.

Am Einsatzort ist darauf zu achten, daß die Stange dicht vor den Stapel gehalten und ruckweise in kurzen Schüben in das Heu hineingestoßen wird. Es besteht sonst die Gefahr, daß die Sonde sich verbiegt und bricht.

belassen werden (Rostansatz). Wenn die Skala beim Messen eine Temperatur von 70 °C oder mehr anzeigt, sollte die Stange sofort aus dem Heu herausgenommen werden, um Diode und Kunststoffstange durch die hohen Temperaturen nicht unnötig zu belasten. Die erwärmte Spitze sollte man nach dem Herausziehen mit Wasser abkühlen, damit die nächste Messung sofort erfolgen kann.
