# Mähdrescherbrände

Wolfgang Winzenburg

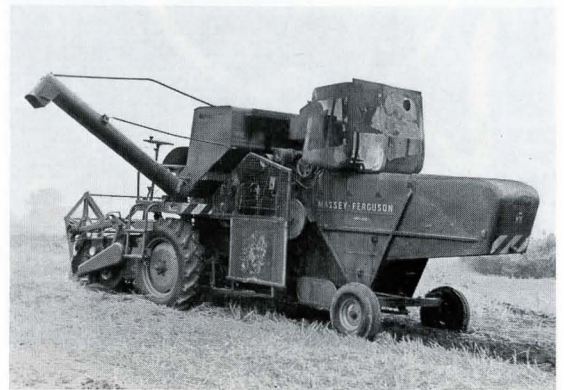
Bild 1. Mähdrescher, der durch rutschenden Keilriemen in Brand geriet. Zerstörungen an Motor und Antriebsteilen.

Mähdrescher sollten vor dem Ernteinsatz gründlich auf beschädigte Kabelleitungen und lose bzw. abgenutzte Keilriemen untersucht werden. Mängel müssen umgehend behoben werden, um Gefahrenquellen zu beseitigen. Hierzu gehört selbstverständlich auch die Reinigung der Maschinen, vor allen Dingen des Antriebsmotors. Staub

Auf den Bildern 1–6 sind die Auswirkungen von Mähdrescherbränden zu sehen, die durch Kabelkurzschluß oder durch Überhitzung des Motors

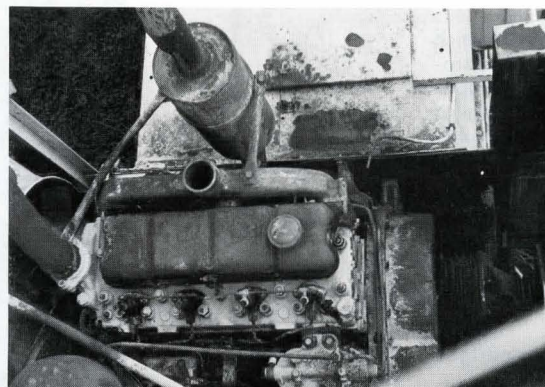
Bild 2. Brandausbruch am Motor eines Mähdreschers durch Entzündung von Getreidestaub am überhitzten Auspuff.

Diese Reinigung sollte in der Erntezeit täglich wiederholt werden, da sich beim Mähdrusch erhebliche Staubmengen auf der Maschine ansammeln, die besonders am Motor mit dem dort ausgetretenen Öl eine hochbrennbare Schmutzschicht bilden. Die Reinigung von luftgekühlten Motoren ist von besonderer Wichtigkeit, weil sich hier trotz Staubsieb die Kühlrip-

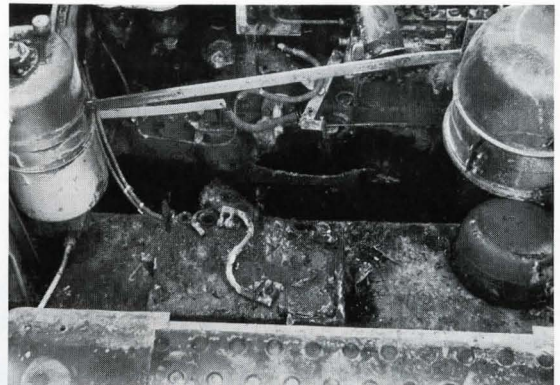
Bild 5.  
Die Zerstörungen am Motor zeigen, wie hoch die Temperaturen bei Mähdrescherbränden liegen. (Starke Anschmelzungen an den Metallteilen.)

entstanden sind. Die Brandfolgen sind meist so verheerend, daß die gesamte Antriebsanlage erneuert werden muß. Zusätzlich treten häufig noch weitere Beschädigungen am Mähdrescher auf, die bis zum Totalschaden führen können.

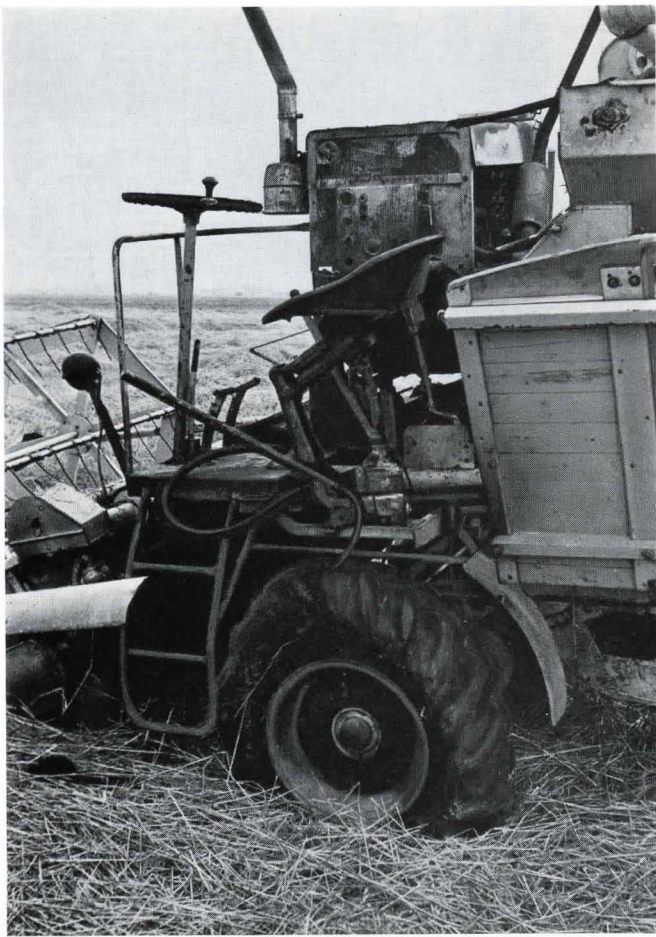
Bild 6. Bei diesem Mähdrescher griff das Feuer auf die Bereifung über und verursachte einen Flächenbrand auf dem Getreidefeld.

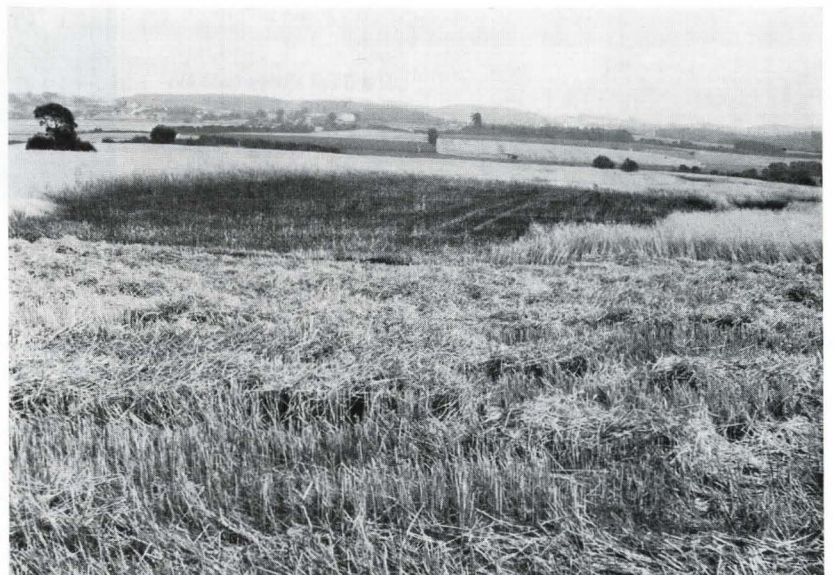
Bild 7 zeigt ein abgebranntes Weizenfeld als Folge eines Mähdrescherbrandes. Innerhalb weniger Minuten verbrannte eine Fläche von 1 ha, begünstigt durch den starken Wind.

Bild 7. Hier verbrannte ca. 1 ha Getreide, ausgelöst durch einen Mähdrescherbrand.

Viele Mähdrescherbrände hätten sich durch den Einsatz großer Feuerlöscher im Ausmaß erheblich herabsetzen lassen. Die Ausrüstung mit einem 6-kg-Pulverlöscher an gut zugänglicher Stelle muß als Mindestforderung angesehen werden. Dazu ist eine Prüfung des Feuerlöschers im Rhythmus von 2 Jahren notwendig.
