Blitzschäden trotz Blitzableiter

Ferdinand Leuthner

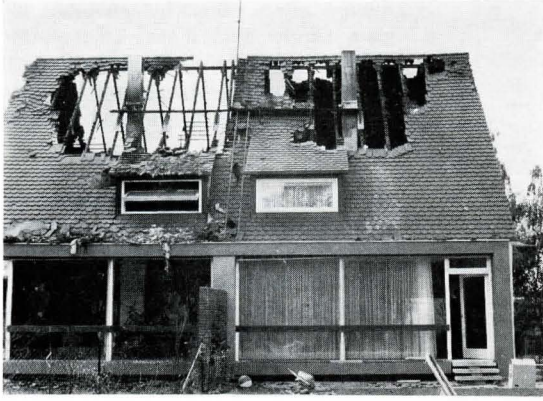
Bild 2.
Das Antennenstandrohr war mit einem isolierten Kupferdraht von 4 mm² Querschnitt geerdet. Die Leitung wurde durch einen Blitz verdampft, das Dach teilweise abgedeckt und der Dachstuhl in Brand gesetzt.

Dünne Drähte wie Antennenleitungen sind jedoch, wie viele Schäden beweisen, nicht in der Lage, solche Ströme zu führen. Dünne Leitungen schmelzen nicht nur, sondern können auch verdampfen und dabei Brände und explosionsartige Zerstörungen verursachen. Daraus ergibt sich, daß eine gerdete Antenne keinen Blitzschutz bieten kann.

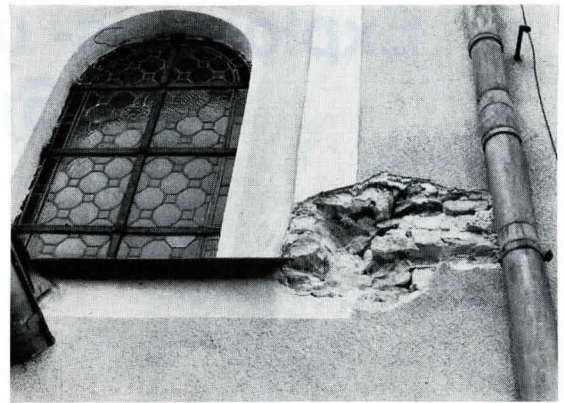
Bild 5.
Der Erdungswiderstand der einzeln geerdeten Ableitung war sehr hoch. Der Blitz suchte deshalb einen zusätzlichen Weg und sprang auf das Abdeckblech über und floß von hier über die Regenrinne und ein weiteres Regenfallrohr zur Erde.

Welche Bedeutung einem niedrigen Erdungswiderstand zukommt, wurde schon erwähnt, ebenso der geringe Wert der früher fast nur verlegten Plattenerder. Erdungswiderstände von mehr als hundert Ohm sind bei alten

Anlagen keine Seltenheit. Ein Zehntel, besser ein Zwanzigstel dieses Wertes wird heute als ausreichend bis gut erachtet. Vom ABB wird empfohlen, für die Erdung der Haupt- und Nebenableitungen vorzugsweise Erdungssammelleitungen zu verlegen. Sie haben den Vorteil, daß mit ihnen im allgemeinen ein hinreichend niedriger Erdungswiderstand erzielt wird, zum anderen bildet eine solche Erdungssammelleitung den unteren Abschluß des anzustrebenden Faradayschen Käfigs.

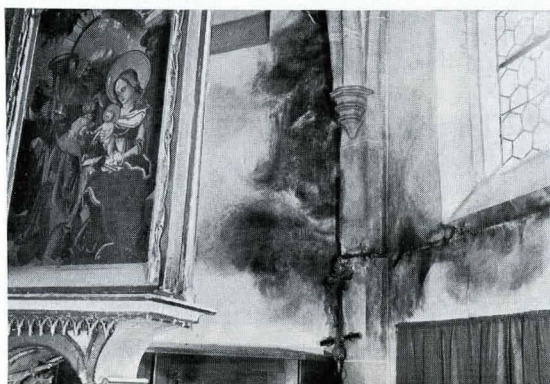
Bild 6.
Auch hier war der Erdungswiderstand viel zu hoch. Der Blitz sprang deshalb auf die elektrische Leitung über und verdampfte sie weitgehend.

Elektrische Anlagen wirken für den Blitz wie getrennt geerdete Anlagenteile. Sie müssen deshalb entweder in entsprechendem Abstand von der Blitzschutzanlage geführt sein oder bei einer Näherung an geeigneter Stelle über Überspannungsableiter miteinander verbunden werden.
