Einwirkung chlorwasserstoffhaltiger Brandgase auf Beton und Kalkmörtel

Dr. rer.-nat. Wilhelm Jach und Otto Wollrab

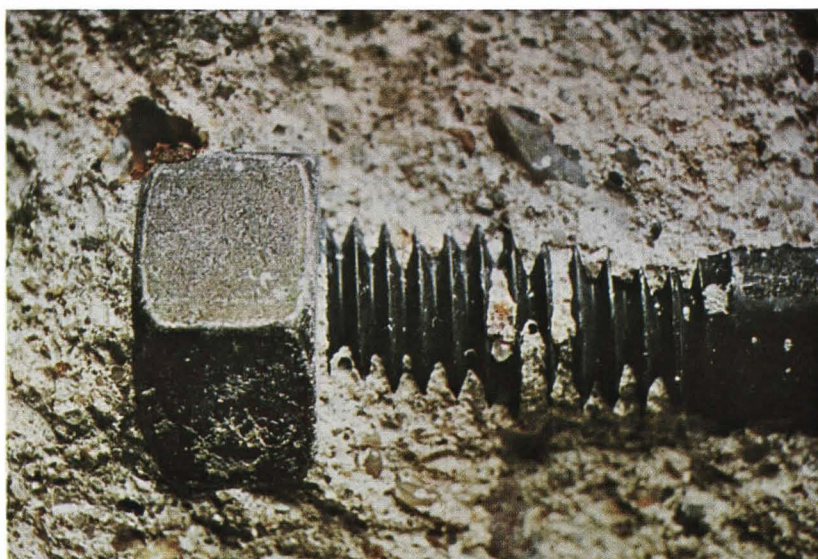
Bild 5.
Korrosionen am Stahl in Betonprüfkörpern. Die Korrosionen traten jedoch lediglich an Stellen mit unzureichender Ummantelung (Lunkerstellen) auf.

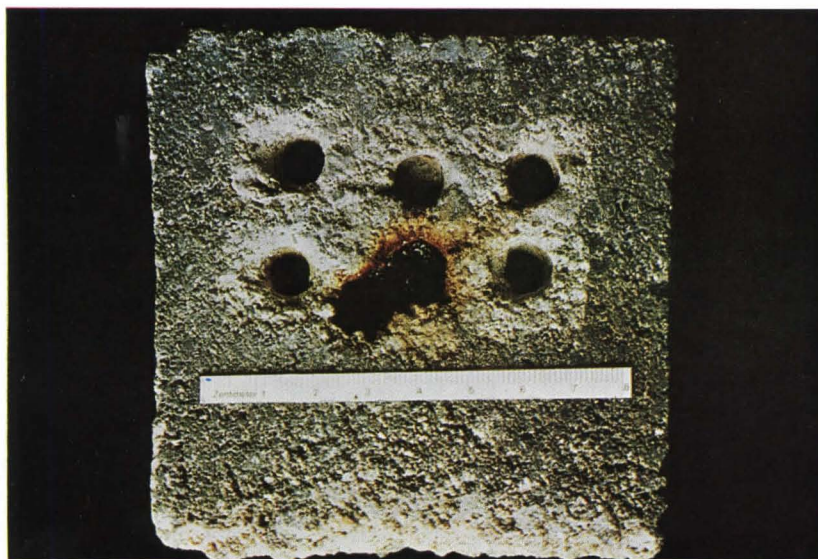
Bild 6.
Wurde bei der Probennahme zufällig die Stahleinlage freigelegt (hier Mörtelprüfkörper), so führt es bei der Außen- und bei der Unterwasserlagerung zu Korrosionen mit Ausbluteffekt.

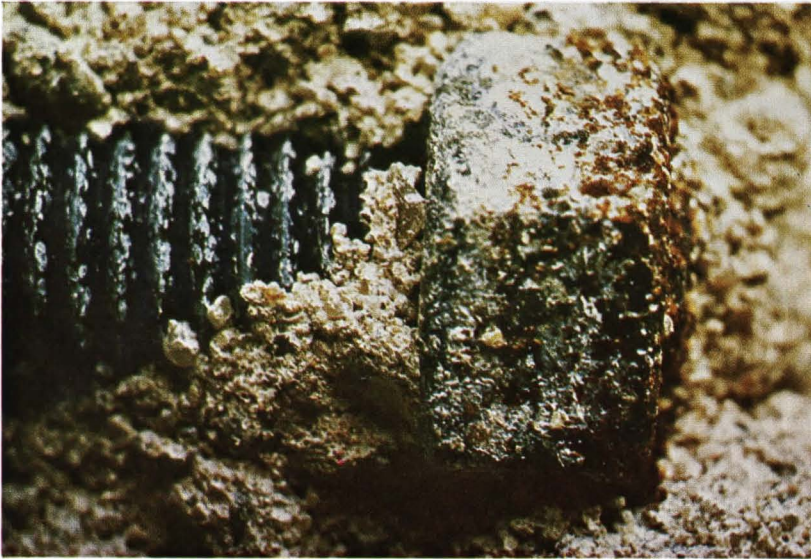
Bild 8.
Typische Korrosion am Bolzenkopf bei den Mörtelproben. Derartige Merkmale fehlten bei den Betonproben völlig (Außenlagerung).

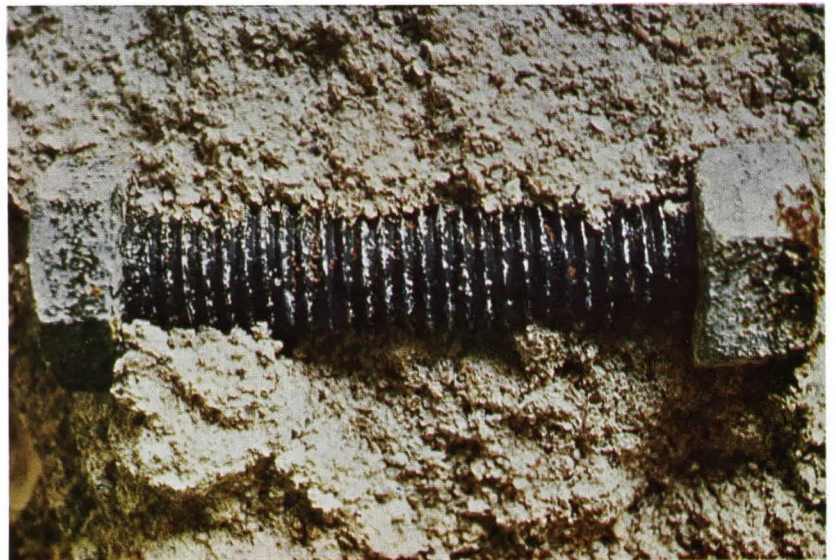
Bild 9.
Leichte Korrosionen bei den Mörtelproben an den Bolzenenden und beginnende Korrosion am Schaft, d. h. eindeutig im Bereich außerhalb der Chlorideinwirkung (Außenlagerung).

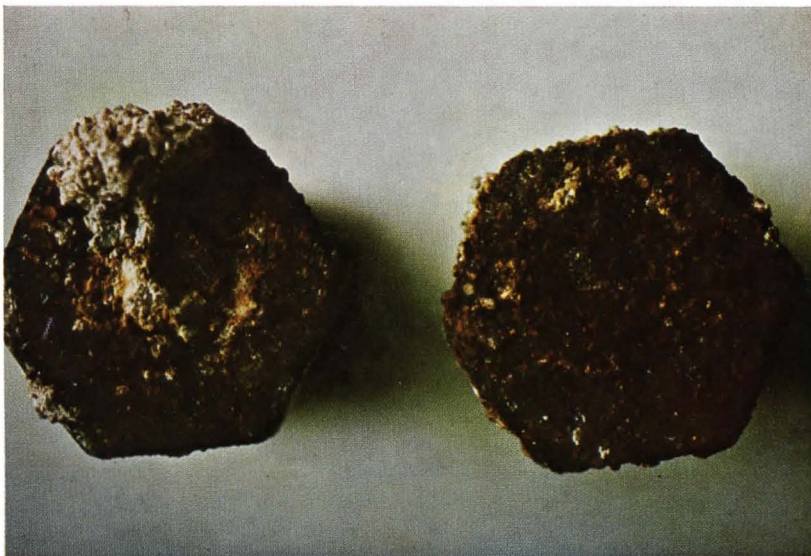
Bild 10.
Starke Korrosionsmerkmale an Bolzenköpfen bei Mörtelproben (Außenlagerung).
