Brandgefahren durch elektrische Leitungen in Kraftfahrzeugen

H.-J. Blumhagen

Ing. (grad.) H.-J. Blumhagen, Institut für Schadenverhütung und Schadenforschung der öffentlich-rechtlichen Versicherer e.V. (IfS), Kiel

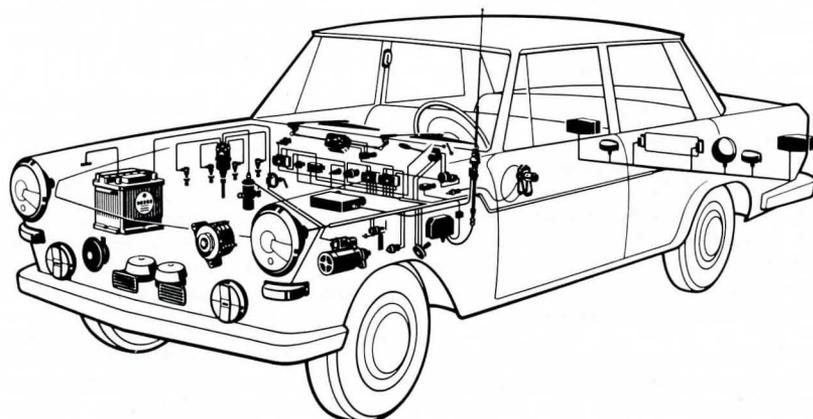
Bild 1. Elektrische Anlage eines Personenkraftwagens.

Im Kraftfahrzeug kommen eine Vielzahl elektrischer Betriebsmittel und -geräte mit den erforderlichen Anschlußleitungen zum Einsatz. Bild 1 gibt hierfür eine eindrucksvolle Übersicht.

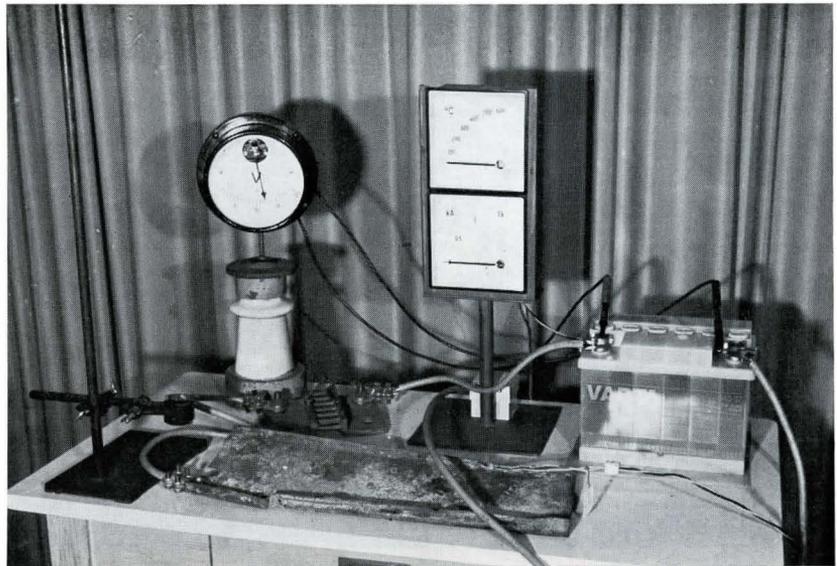
Bild 2. Versuchsstand.

Zur Klärung der Frage, wie ein Masseschluß abläuft, welche Temperaturen hierbei auftreten und wie hoch die Kurzschlußstromstärke an der Fehlerstelle ist, wurde ein Versuch durchgeführt. Bild 2.

Als Stromquelle diente eine neuwertige Batterie 12 V, 45 Ah.

Verbindungsleitungen 1 x 25 mm² Cu, 2 m lang.

Strommesser 0–1,5 kA mit Nebenwiderstand 60 mV.

Als Fehlerstelle diente ein Stahlblech von einem Kraftfahrzeug, an dem sich das Batteriekabel scheuerte und zu einem Brandschaden Anlaß gegeben hatte.

Dicke des Stahlbleches 1,5 mm.

Unter Berücksichtigung der Leiterwiderstände, des Nebenwiderstandes und der Anschlußklemmen wurde bei satterm Schluß eine Kurzschlußstromstärke von $I_k = 750$ A gemessen.

Bei der Berührung des Stahlbleches mit dem Kupferleiter trat zunächst starkes Spritzfeuer auf. Nach wenigen Sekunden verschweißte sich der Kupferleiter mit dem Blech, im Bereich der Berührungsstelle wurde das Blech und der Kupferdraht rotglühend.

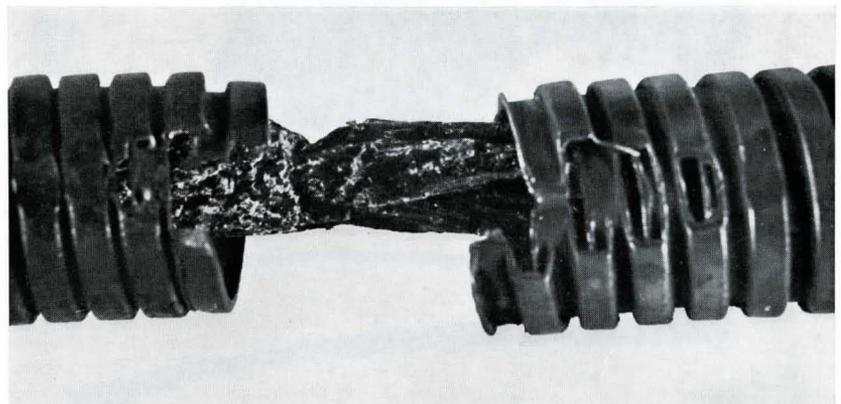
Bild 3. Der metallische Schutzschlauch ist durchgescheuert.

In einer Großgarage waren 6 Lastkraftwagen und 5 Lieferwagen zum großen Teil voll beladen untergestellt. Nachts brach Feuer aus. Zunächst vermutete man vorsätzliche Brandstiftung. Während alle Wagen im oberen Bereich die stärksten Brandspuren aufwiesen und diese nach unten hin abnahmen, fielen bei einem Lastkraftwagen unterhalb des Führerhauses in der Nähe der Batterie starke Brandzerrungen auf. Der Metallschutzschlauch des Batteriekabels mit einem Leiterquerschnitt von 90 mm² Alu war an mehreren Stellen durchgescheuert. Bild 3, 4 und Ti-

telbild. Das ständig unter Betriebsspannung stehende einpolige Verbindungskabel von der Batterie zum Schaltschütz des Starters hatte an der Stelle, an der die Leiterisolation durchgescheuert war, einen Masseschluß ausgelöst. Die an der Fehlerstelle entstehende Wärme setzte brennbare Bauteile des Kraftfahrzeuges in Brand. Die Garage mit sämtlichen Kraftfahrzeugen brannte aus.

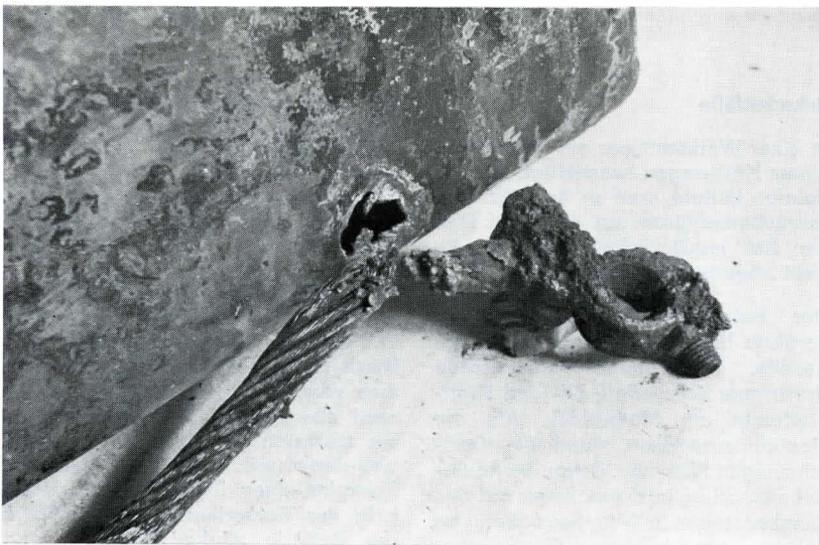
Bild 5. Das schadhafte Batteriekabel setzt den Kraftstofftank in Brand.

Ein Landwirt hatte seinen Trecker im Maschinenschuppen abgestellt. Eines Tages war die Isolierung des Batteriekabels unmittelbar hinter der Batterieklemme beschädigt und berührte den metallischen Kraftstoffbehälter. Der hierdurch entstandene Masseschluß schweißte den Kraftstoffbehälter auf. Kraftfahrzeug und Maschinenschuppen brannten aus. Bild 5.

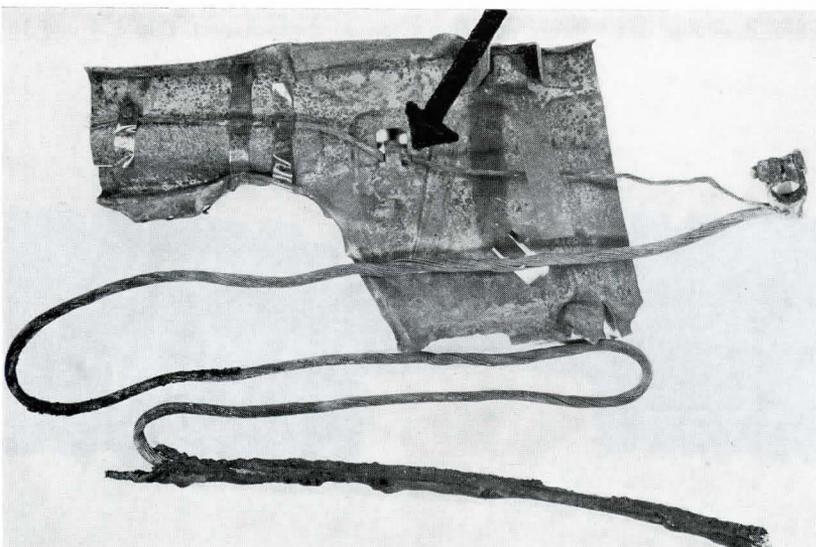
Bild 6. Masseschluß der Verbindungsleitung $1 \times 4 \text{ mm}^2 \text{ Cu}$ zur Sicherungsverteilung.

Ein Pkw war in einer Kfz-Werkstatt abgestellt. Nachts brach Feuer aus. Die Untersuchung ergab, daß die Verbindungsleitung von der 12-Volt-Batterie 45 Ah zur Sicherungsverteilung an der Stelle, wo die Leitung durch eine Blechwand führte, einen Körperschluß auslöste. Die Leitung hatte einen Querschnitt von $4 \text{ mm}^2 \text{ Cu}$. Es handelt sich hierbei um die nicht abgesicherte Verbindungsleitung von der Batterie zur Sicherungsverteilung. Die Kupferleiter waren mit dem Blech verschweißt. Die hierbei entstehende Wärme hatte brennbare Stoffe im Bereich der Fehlerstelle in Brand gesetzt. Kraftfahrzeug und Werkstatt brannten weitgehend aus. Bild 6 und 7.

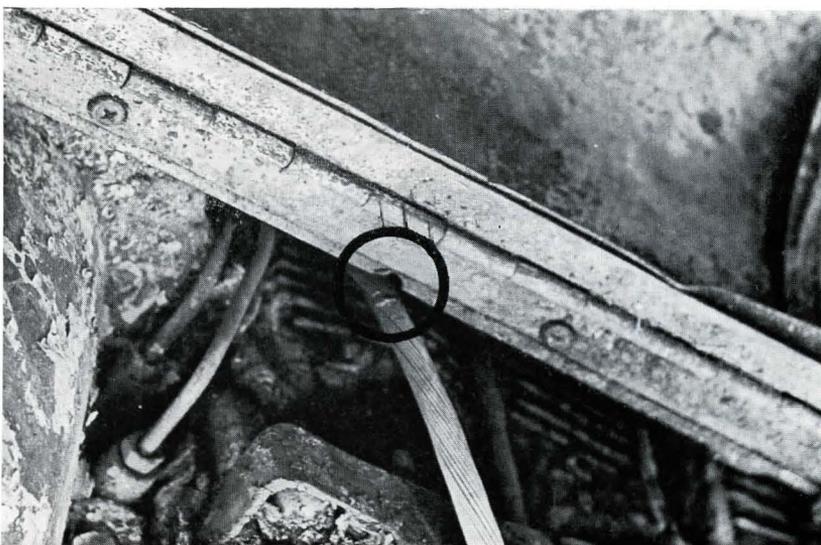
Bild 8. Fehlerstelle am Batteriekabel.

Auf einem Gut war ein Trecker in einer Kfz-Box abgestellt. Das Fahrzeug war etwa $4\frac{1}{2}$ Jahre in Betrieb. Eines Tages brannte der Trecker mit dem Schuppen aus. Die Untersuchung ergab eine Anschmelzung zwischen dem Batteriekabel der 6-Volt-Batterie und dem Scharnier der Abdeckhaube des Kraftfahrzeuges. Bild 8 und 9.

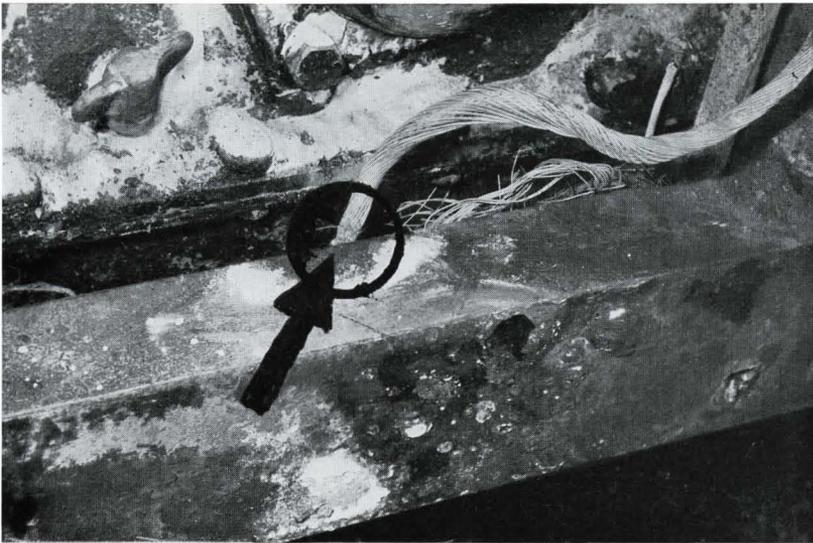
Bild 10. Batteriekabel scheuerte am Chassisrahmen.

Die Isolation des lose am Motorblock hängenden Batteriekabels hatte sich an der Kante des Chassisrahmens durchgescheuert. Spritzfeuer setzte Ölreste am Motor in Brand. Bild 10.

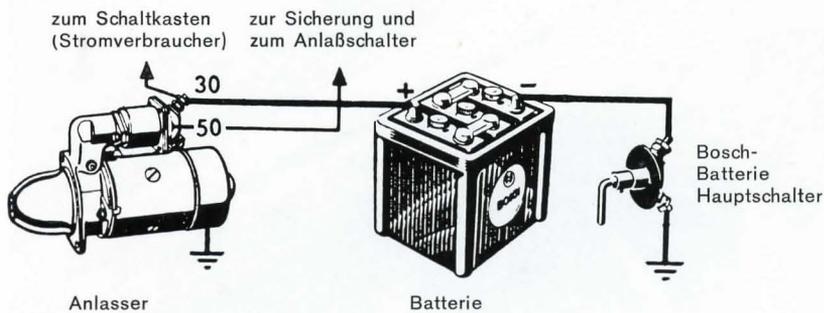
Bild 11. Schaltbild der Batterie mit Hauptschalter.

scher Leitungen immer wieder Kraftfahrzeuge in Brand geraten, macht die Forderung nach einem Hauptschalter verständlich, wie ihn z. B. das Formblatt 1012 der Feuerversicherer bereits für Starkstromanlagen in feuergefährdeten Betrieben seit Jahrzehnten vorschreibt mit dem Ziel, die gesamte elektrische Anlage des abgestellten Fahrzeuges durch Abschalten der Batterie spannungsfrei zu machen. Unter der Bezeichnung „Batterieschalter“ bringt eine Firma einen derartigen Schalter auf den Markt. Der Einbau erfolgt in der Verbindungsleitung zwischen dem Minuspol der Batterie und der Masse des Kraftfahrzeuges – siehe Schaltbild – Bild 11. Der Haupt- oder Batterieschalter wird also unmittelbar neben der Batterie eingebaut. Je nach dem Standort der Batterie im Fahrzeug ist die Einbaustelle des Schalters unterschiedlich. Der abgezogene Batterieschalter kann zugleich als zusätzlicher Diebstahlschutz dienen.

Große Fahrzeuge, wie Omnibusse und schwere Kraftwagen, mit 24 Volt Nennspannung verfügen über einen entsprechend großen Batterieraum. Hier kann zur Betätigung des Batterieschalters ein elektromagnetisch gesteuertes Relais über eine Steuerleitung zum Fahrersitz eingebaut werden.

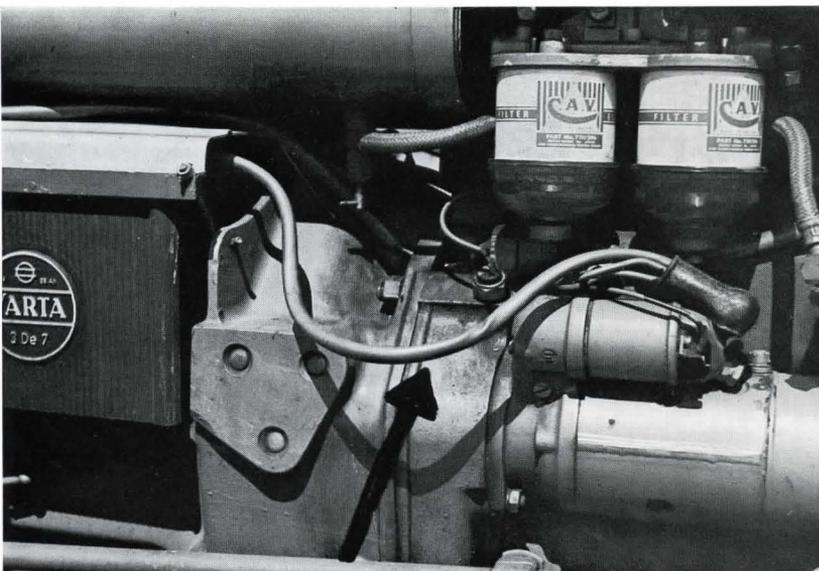
Bild 12. Dieses Kabel ist vor Masseschluß zu schützen.

solchen Überraschungen schützen. Wer die elektrischen Leitungen seines Kraftfahrzeuges, insbesondere die ständig unter Spannung stehenden Batteriekabel, soweit sie — wie auf Bild 12 ersichtlich — leicht zugänglich sind, laufend auf ordnungsgemäßen Zustand und Befestigung überwacht, braucht allerdings nicht so leicht mit einem gefährlichen Spritzfeuer zu rechnen. Dies ist auch bequemer, als vor und nach dem Abstellen des Motors den Hauptschalter zu betätigen.

Die Brandsicherheit gegen Stromwärme ist meines Erachtens wirkungsvoller, wenn von Fahrzeugherstellern und in Reparaturwerkstätten von vornherein geeignete Vorkehrungen getroffen werden, Isolationsfehler an Leitungen mit nachfolgendem Spritzfeuer weitgehend auszuschließen, als die laufende Überwachung mangelhafter elektrischer Anlagen Hauptschaltern zu überlassen, deren Betätigung unsicher bleibt und in vielen Fällen z. B. im Straßenverkehr nicht durchführbar ist. Neben der Auswahl geeigneten Leitungsmaterials mit den erforderlichen Schutzschläuchen bzw. -Rohren ist mehr als bisher auf eine sinnvolle Leitungsführung und eine dauerhafte und kurzschlußfeste Befestigung der
