Erkenntnisse aus den Januar-Stürmen des Jahres 1976

(Orkan Capella)

Heinz Lorenzen / Karl-Wilhelm Werner

1. Einleitung und allgemeine Darstellung des Sturmes vom Januar 1976

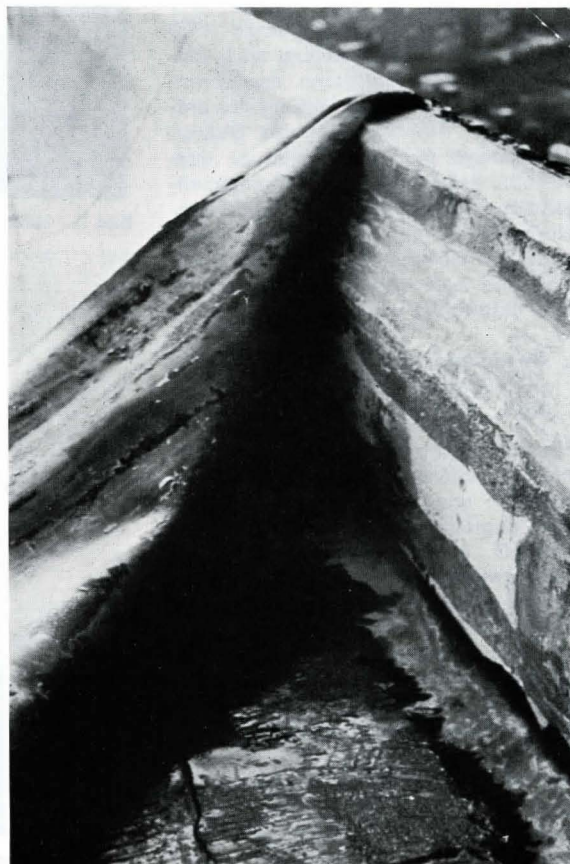
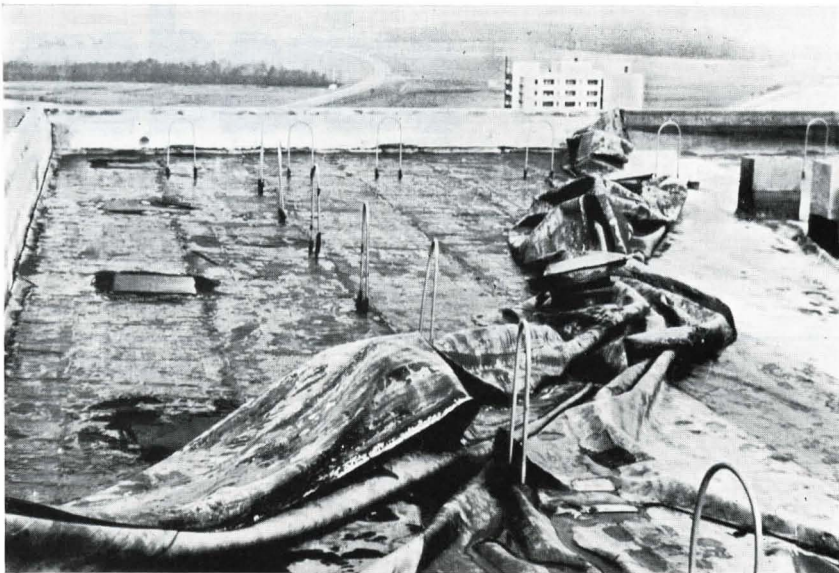
Bild 1.

Bilder 1 und 2. Die Kunststoff-Folie auf einem Betonflachdach wurde durch Sturm aufgerollt. Durch sofort eingeleitete Sanierungsmaßnahmen konnten große Teile der Folie wieder verwendet werden.

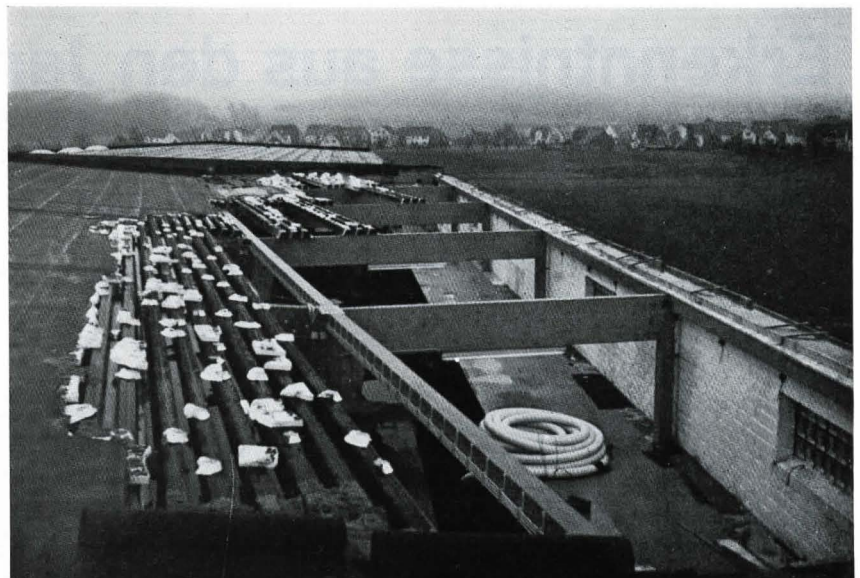
Bild 3. Nicht fachgerechte Verklebung der Isolierung auf einem Trapezblechdach.

Auch Wärmedämmschichten aus Korkplatten wurden durch Sturm abgerissen. Mangelhafte Verklebung führte bei Eindeckungen auf Trapezblechen zu erheblichen Sturmschäden.

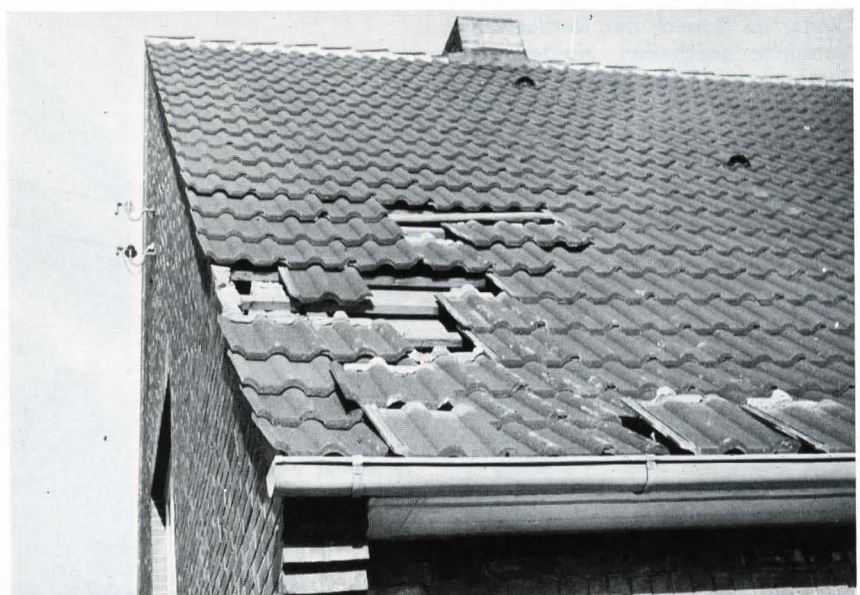
Bild 4. Schäden treten oft an der dem Wind abgekehrten Seite des Ortanges auf.

Die unzureichende Ausbildung der Dachränder war ferner nicht selten die Ursache von Sturmschäden. In Schleswig-Holstein hat die Arbeitsgemeinschaft für zeitgemäßes Bauen e.V. auch unter Berücksichtigung der Sturmerfahrungen der öffentlich-rechtlichen Versicherer Knotenpunktdetails für Dachränder entwickelt. Besondere Aufmerksamkeit muß der Verankerung von Dachüberständen, die weit auskragen, gewidmet werden, weil diese durch Sturmböen besonders beansprucht werden.

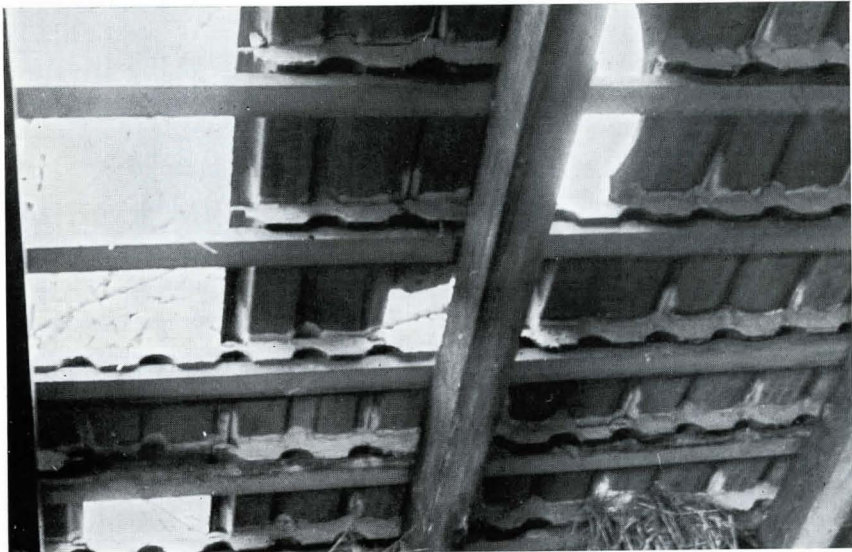
Nicht nur bei Ziegeleindeckungen, sondern auch bei Betondachsteinen hat sich eine besondere Sturmsicherung als notwendig erwiesen. Die bekannte obere Verklammerung der Dachsteine ist in besonders sturmgefährdeten Gebieten nicht ausreichend. Auch der Querschlagverstrich

Bild 5. Fehlende oder unzureichende Verklammerung ist die Ursache vieler Sturmschäden.

kann die „Verankerung“ nicht wesentlich verbessern. Schon 1962 wurde eine Verbesserung durch Einführung der Seitenfalzklammer mit beweglichem Einschlagteil entwickelt. Diese Klammern werden leider viel zu wenig verwendet, obwohl sie Sturmschäden verhüten helfen. Auch die Dekung mit Betondachsteinen auf Unterspannbahnen und Pappdocken hat sich gut bewährt.

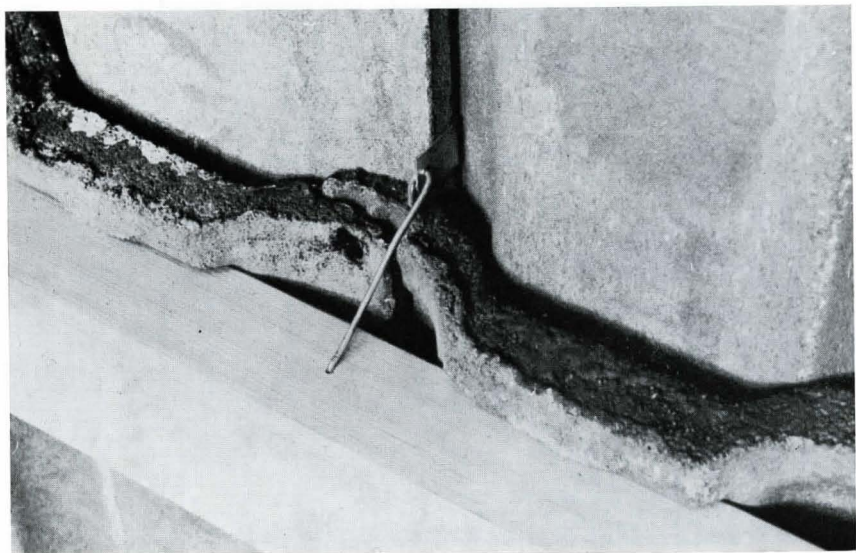
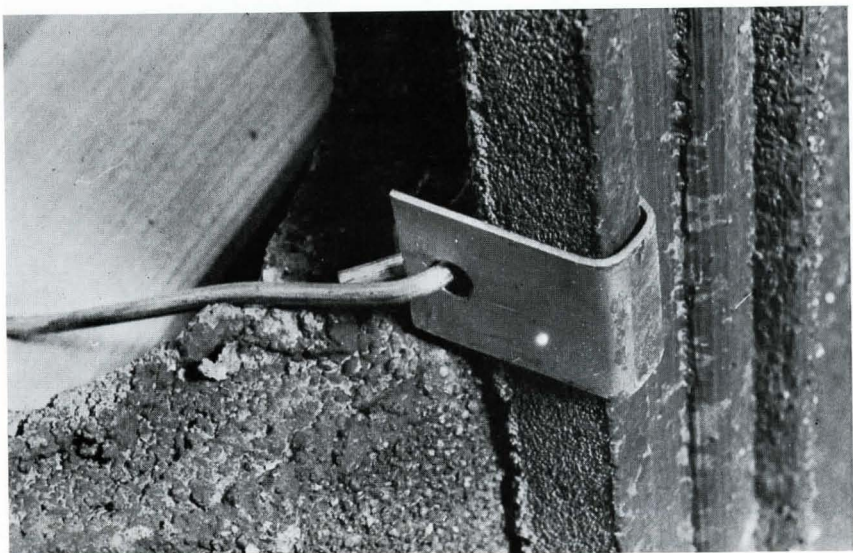
Bilder 6 und 7. Seitenfalzklammer für Betondachziegel. Diese Verklammerungsart hat sich im Gegensatz zur Kopfnagelung gut bewährt.

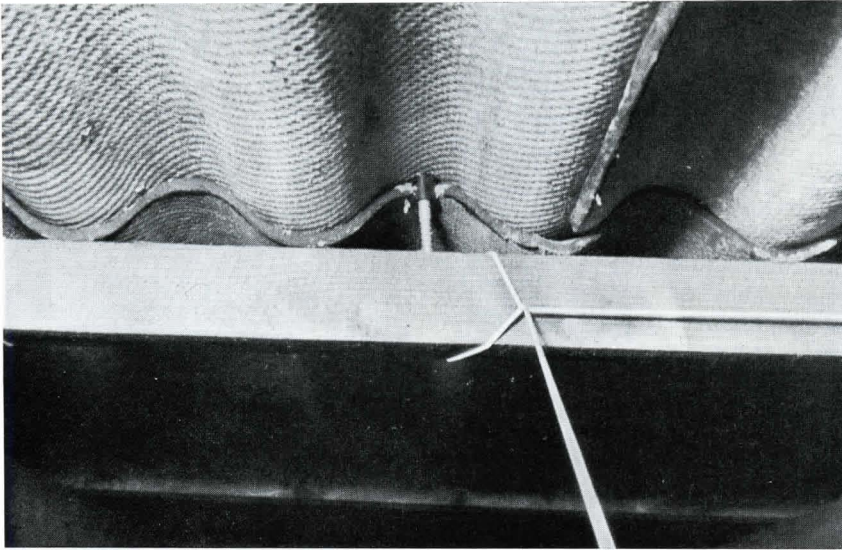
Bild 8. Bei Asbestzementdeckungen ist es erforderlich, die Verschraubung nach 2 bis 3 Jahren zu kontrollieren (Austrocknung der Hölzer).

Sturmschäden an Wellasbestzementdächern entstehen sehr leicht bei zu schwachen und unebenen Unterkonstruktionen oder durch Austrocknen der Hölzer und anschließende Lockerung der Verschraubung. Die Befestigung der Dachplatten sollte nach zwei bis drei Jahren kontrolliert und nachgezogen werden. Insofern sollte man die Gewährleistungsfristen nach der Verdingungsordnung für Bauleistungen (VOB) und dem BGB beachten.

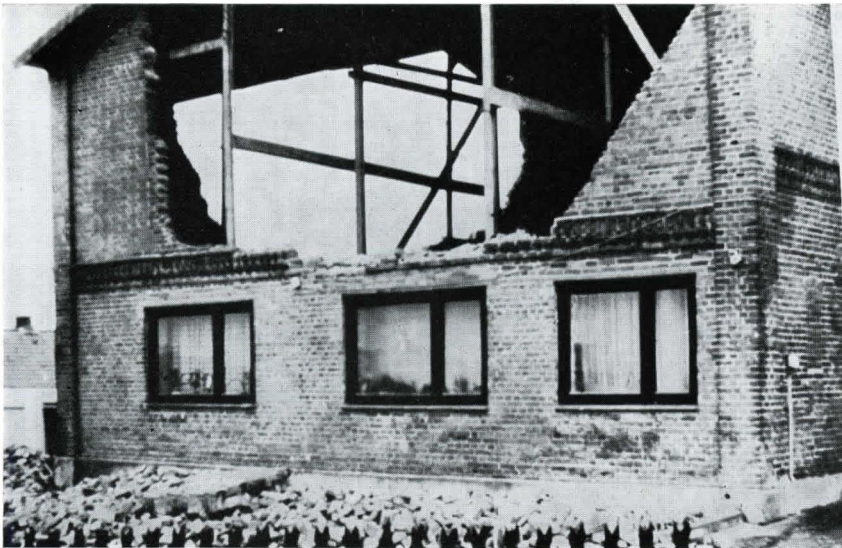
Bild 9. Wind-, Druck- und Sogschäden an nicht ausreichend ausgesteiftem Mauerwerk.

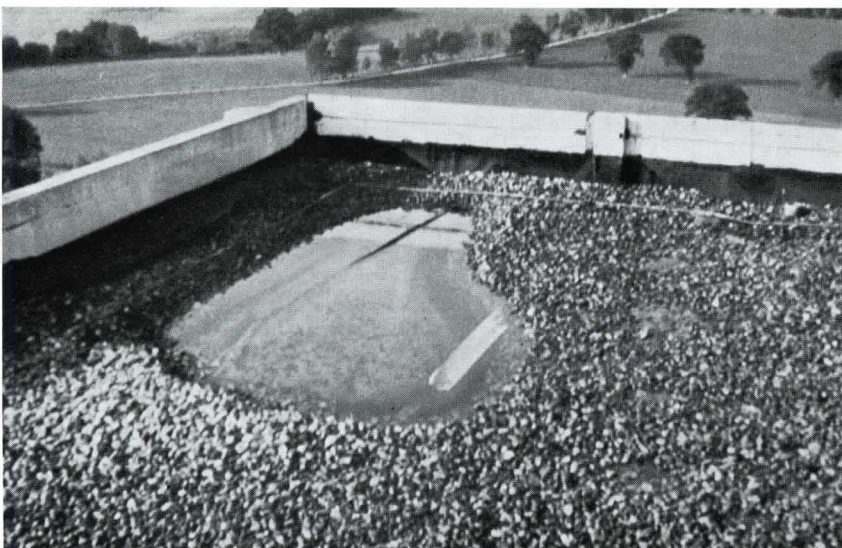
Bild 10. Durch Sturm einwirkung fortgeschleuderte Kiesschüttung im Bereich der Attika.

So stellte sich z. B. heraus, daß Kies-schüttungen im Randbereich den bei Stürmen auftretenden Sogkräften und Verwirbelungen unter Umständen nicht genug Widerstand entgegenbringen. Bei Gebäuden über 8,0 m Höhe sollte im Bereich des Dachrandes daher besser ein Plattenbelag als Auflast vorgesehen werden.

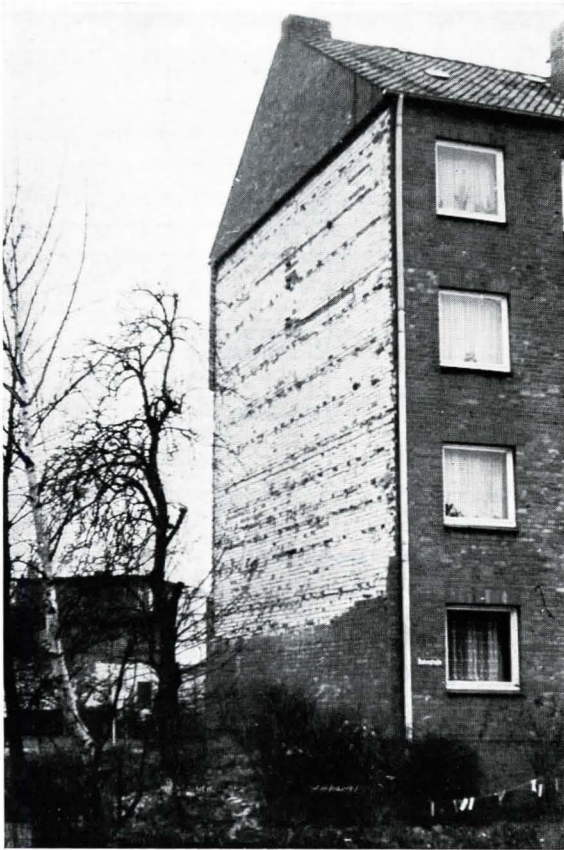
Bild 11. Das Verblendmauerwerk der Giebelwand wurde durch Sog abgerissen. Die Verbindung zum Hintermauerwerk war nicht ausreichend.
