## Der Öltanker „Amoco Cadiz“ und die bretonische Nordküste – mehr als ein Versicherungsfall? –

Dietrich Webner

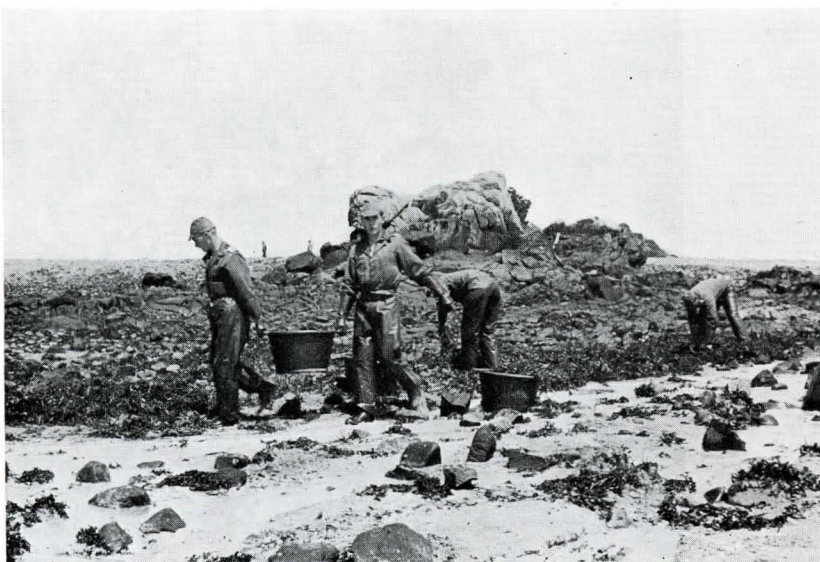
Bild 3.

Wann und wo es die Umstände zuließen, wurden Pumpen und Unterdruckfahrzeuge eingesetzt, um das Öl abzusaugen. Diese Arbeiten waren insofern problematisch, als, abgesehen von den vorhandenen Kapazitäten, Bodenverhältnisse, Bewegungen des Meeres, Ölschichtdicke auf dem Wasser, Vermischungen des Öls mit Sand und Kies, Wasserpflanzen und toten Tieren eine effektive, d. h. großtechnisch angelegte Verfahrensweise nicht zuließen. Dagegen stellte sich die Öl-beseitigung von Hand als relativ wirksame Methode heraus: Mit den Händen oder mit kleinen Schöpfgeräten wie Kellen, Konservbüchsen oder Eimern wurde das Öl aufgenommen, in größere Bottiche geschüttet und zur Zwischenlagerung gebracht (Bild 3).

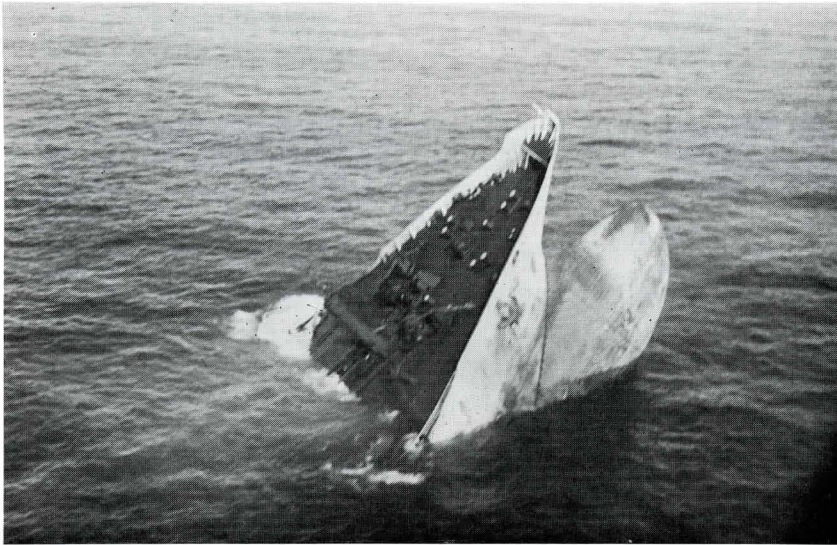
Bild 5.

Zwischenzeitlich, d. h. Ende März, wurde das Tankschiff aus Hubschraubern mit Wasserbomben belegt, damit das im Schiff verbliebene Öl auslief und nicht immer wieder, schwallweise austretend, bereits gereinigte Uferpartien verschmutzte. Dies scheint im wesentlichen gelungen zu sein. Nunmehr ragen von der Amoco Cadiz nur noch der Bug und ein Teil der Brücke wie ein Mahnmahl aus dem Wasser (Bild 5).
