Gezielte Schadensverhütungsmaßnahmen in landwirtschaftlichen Groß- und Mittelbetrieben

H. Wissemann

Ing. (grad.) H. Wissemann, Mitarbeiter der technischen Abteilung der Brandkasse-Provinzial Versicherungsgruppe, Kiel

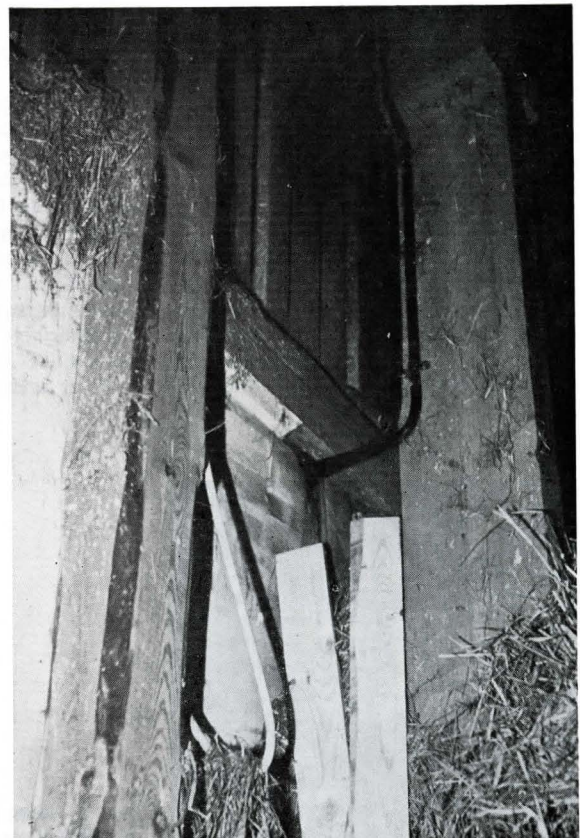
Bild 7.
Gedankenlose Führung von hier nicht benötigten Leitungen durch feuergefährdete Räume

Die Führung der Leitungen durch besonders brandgefährliche Räume kann häufig umgangen werden, indem man die Leitungen an der Außenwand der Gebäude verlegt (z. B. für Güllepum-

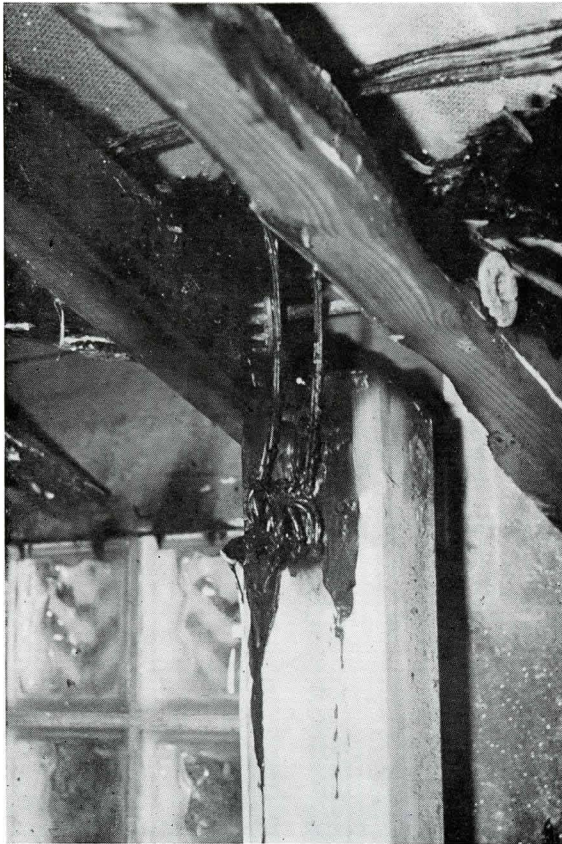
Bild 8.
Brandschaden durch
Lichtbogenkurzschluß
infolge Feuchtigkeit
in einer elastischen nicht
feuchtigkeitsdichten
Kunststoffabzweigdose

Die Abzweigdosen aus elastischem Kunststoff sind in landwirtschaftlichen Betrieben nur bedingt einsetzbar. Häufig werden die für Leitungseinführungen vorgesehenen ausbrechbaren Dosenteile, nicht wie werkseitig vorgeschrieben, mit einem Stanzwerkzeug herausgestanzt, sondern mit einem Schraubenzieher durchgestoßen. Mit einer so hergestellten Öffnung kann dann nicht mehr die geforderte Staub- und Feuchtigkeitsabdichtung erreicht werden. Durch Feuchtigkeitseinfluß kann Kriechstrombildung auftreten und daraus wieder ein Lichtbogenkurzschluß entstehen, der diese Kästen sehr leicht zerstört. Die mechanisch stabileren Abzweigdosen mit Schiebedichtung als Leitungseinführungen haben sich besser bewährt. Sie überstehen selbst Lichtbogenkurzschlüsse oder das „Ausbrennen“ von schlechten Leitungsverbindungen, ohne daß die Umgebung in Brand gesetzt wird.
