## Diskothekenbrand durch Zigarette in der Music-Hall in Augsburg

Fritz Spalke

*Baudirektor Dipl.-Ing. Fritz Spalke,  
Bayerische Landesbrandversicherungs-  
anstalt, München*

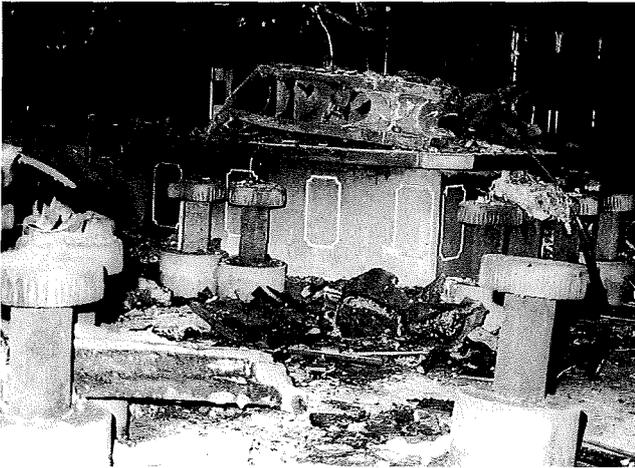
Das risikotypische Schadenbild einer Diskothek.

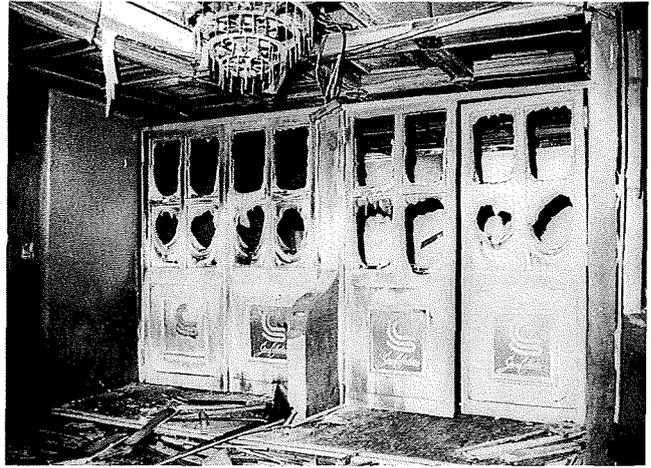
Die Eingangstür zur Diskothek: sie stand den beiden jungen Leuten wegen der starken Verqualmung als Fluchtweg nicht mehr zur Verfügung.

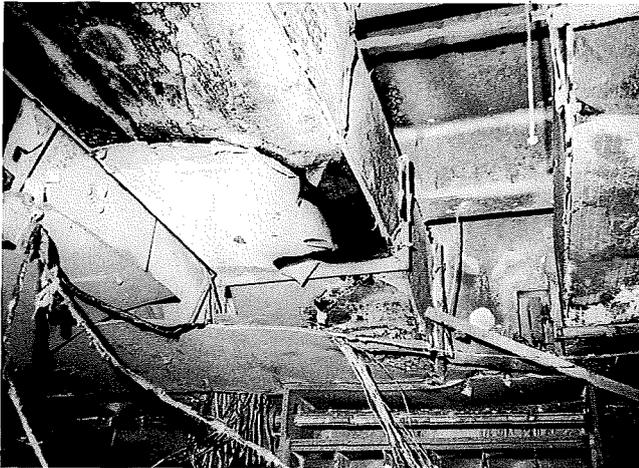
Einer der Blechkanäle des Abluftsystems kurz vor der Einmündung in den vertikalen Abluftschacht.

- Die Ab- und Zuluftkanäle von Klimaanlagen müssen an den Mündungsstellen in vertikale Sammelschächte, die

durch mehrere Geschosse führen, brandschutztechnisch gesichert sein. Das gleiche gilt, wenn diese Kanäle z. B. durch Brandwände oder andere, brandschutztechnisch notwendige Trennungen geführt werden müssen.

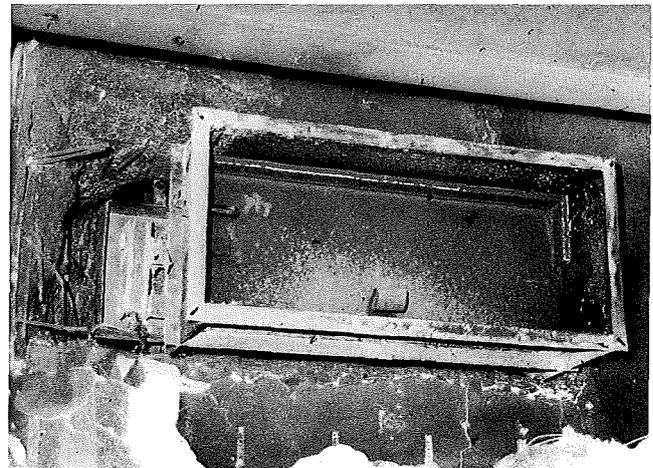
Die mit Schmelzlot gesicherte Brandschutzklappe im Abluftsystem schloß während des Brandes.

- Die schmelzlotgesicherten Brandschutzklappen im Abluftsystem blieben, bis auf eine, offen. Da nur die in Brandherdnähe eingebaute Brandschutzklappe auslöste und schloß, kann davon ausgegangen werden, daß die Schmelzloten der übrigen Brandschutzklappen von der Brandhitze gar nicht oder nicht ausreichend erreicht wurden.

- Zweckmäßig ist es außerdem, die Klimakammern und/oder die Brandschutzklappen mit Rauch- oder Wärmemeldern auszurüsten und mit den Ventilatoren zu koppeln, so daß beim Auftreten von Brandrauch die Brandschutzklappen schließen und zugleich die Ventilatoren abgeschaltet werden. Auf diese Weise kann ein übermäßiges, auf einen Brand hindeutendes Qualmangebot in der angesaugten Abluft rechtzeitig erkannt und durch die dargestellten Gegenmaßnahmen verhindert werden.

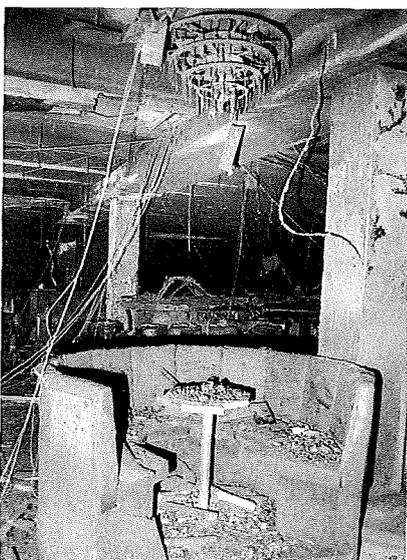
Die Einrichtung der Diskothek wurde stark in Mitleidenschaft gezogen.

Das Interieur der Diskothek erlitt nahezu Totalschaden. Auch an den Gebäudeteilen traten beträchtliche Schäden durch die Brandhitze und die Verrußung ein. Die verbrennenden Gegenstände aus Kunststoff, größtenteils aus PVC, sorgten dazu noch für eine nicht unerhebliche Chlorid-Beaufschlagung. Anhand der Menge der verbrannten bzw. verschmorten Bau- und Einrichtungsteile konnte nachvollzogen werden, daß der rund 2400 m<sup>2</sup> große und 3,5 m hohe Raum – das ergibt eine Kubatur von ca. 8400 m<sup>3</sup> – dicht mit dem bei solchen Bränden entstehenden, schwarzen Qualm angefüllt war. Dies beweist auch die Rußablagerung an den Wänden, die hier fast bis zum Fußboden reichte und nicht, wie bei vielen Bränden mit „normalem“ Qualmangebot, im mittleren Drittel der Raumhöhe endete.

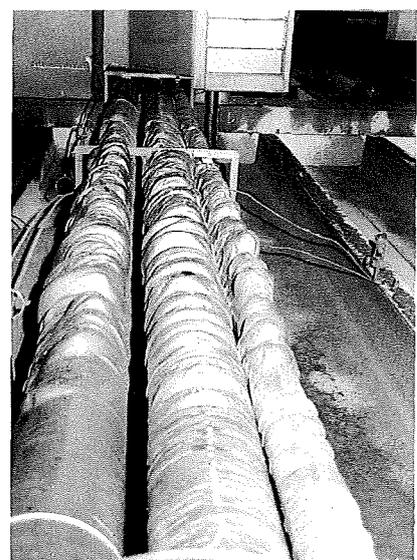
Die Kunststoffumhüllung der Heizrohrisolationen veränderte nicht nur ihre Form: sie trug auch bei zu dem beträchtlichen Chloridschaden an den Stahlbetonbauteilen.

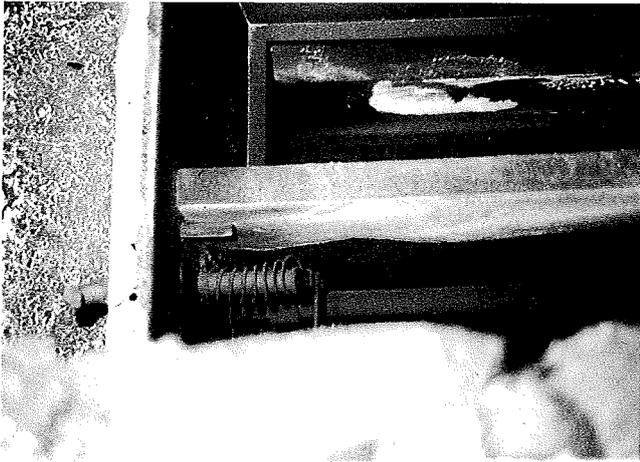
Die ungesicherten Verschlussklappen im Zuluftbereich blieben während des Brandes offen.

- Der aus dem Brandraum abgesaugte Qualm wurde nicht ins Freie abgeblasen, weil die Anlage zur Energieeinsparung auf Umluftbetrieb geschaltet war.
- Die Klimaanlage arbeitete trotz des hohen Qualmanteils in der angesaugten Abluft weiter, bis sie von Hand abgeschaltet wurde, etwa 5–10 Minuten nach Brandausbruch.
- Die Zuluftklappen in den beiden Lagergeschossen waren offen; sie konnten nicht mehr von Hand geschlossen werden, weil der dichte Qualm ein Betreten der Räume verwehrte.

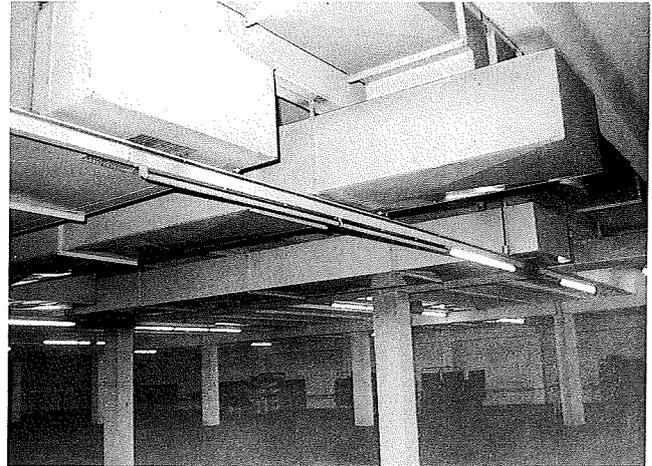
Die Zuluft-Blechkanäle im Erdgeschoß des Lagergebäudes. Über sie gelangte der aus der Diskothek abgesaugte Qualm in die sonst nicht gefährdeten Lagerräume.

Der Schadenfall ereignete sich in den Nachmittagsstunden. Die Diskothek war zwar geschlossen, die Klimaanlage jedoch in Betrieb, denn im Erdgeschoß und im 1. Obergeschoß arbeiteten die Beschäftigten des Textilbetriebes. Da es am Brandtag sehr kalt war, wurde die Klimaanlage in Umluftbetrieb gefahren. Damit waren alle Voraussetzungen gegeben, das Gebäude zu verrußen. Die Ventilatoren der Klimaanlage saugten den Brandrauch aus der Diskothek ab und bliesen ihn, nachdem er die über dem Dach aufgestellten Klimakammern passiert hatte, über die Zuluftkanäle in sämtliche Räume. Diese „Qualmzirkulation“ dauerte so lange, bis die Klimaanlage abgeschaltet worden war. Diese Zeitspanne reichte aber aus, daß in den beiden, vom Brand sonst völlig unberührten

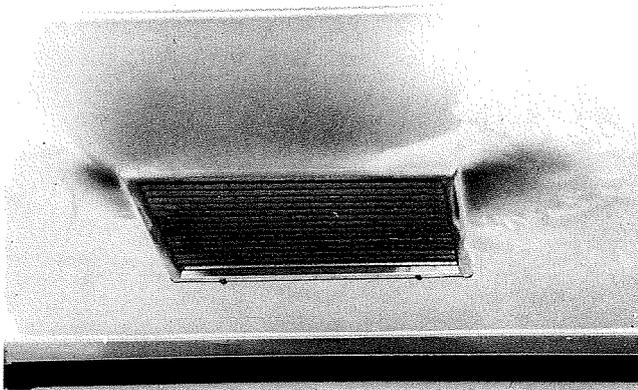
Umgebung einer Luftaustrittsöffnung des Zuluftkanals im Erdgeschoß des Lagergebäudes.

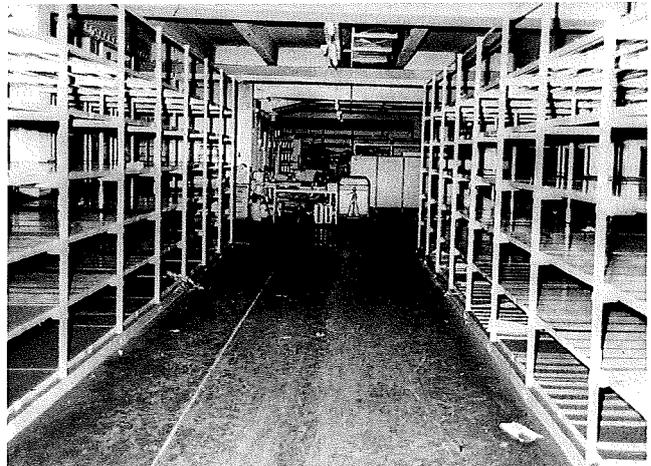
Der Qualm setzte sich und lagerte sich auf allen ebenen Flächen ab. Auf den Regalböden zeichnen sich die Stellen als helle Streifen ab, an denen während der Verqualmung Lagergut lag. Dieses ist inzwischen zur Reinigung entfernt worden.

Geschossen eine so starke Verrußung eintrat, so daß eine kostspielige und zeitraubende Sanierung am Gebäude und Lagergut notwendig wurde. Der Gesamtgebäudeschaden lag bei fast 1,5 Mio. DM.

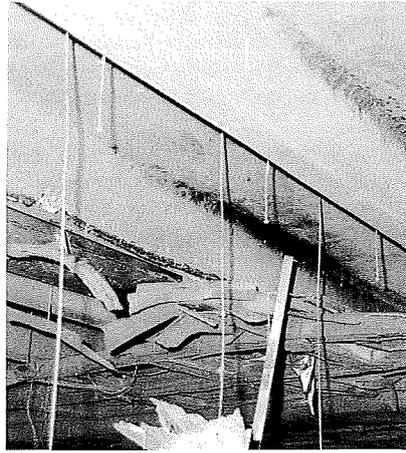
An den TT-Stahlbetonträgern waren die aus Spanplatten gefertigten Elemente der Kassettendecke befestigt.

raumes in der üblichen Art erforderlich. Die TT-Trägerdecke aus Stahlbeton erhielt an ihrer Unterseite eine reichgegliederte Kassettendecke aus beschichteten Spanplatten. Da nun diese untergehängte Zierdecke auch die Blechkanäle der Ent- und Belüftungsanlage verdeckte, waren auch die Handgriffe der Verschlussklappen in den Blechkanälen nicht mehr ohne weiteres zugänglich; sie sind in Offenstellung verblieben. Der Pächter der Diskothek ließ die vier Verschlussklappen in den Blechkanälen der Abluft bei deren Einmündung in die vertikalen Abluftschächte mit schmelzlotgesicherten Brandschutzklappen nachrüsten. Die restlichen Klappen blieben unverändert.

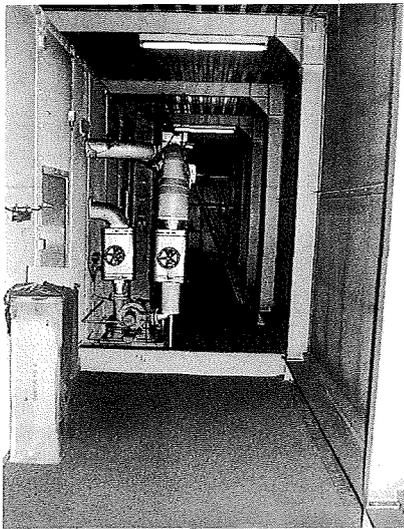
Die Klimakammer über Dach ist völlig verrußt.

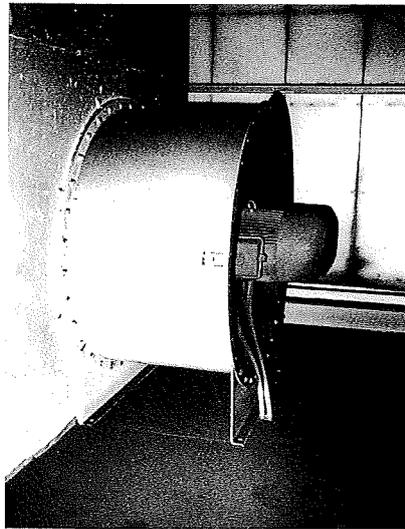
Die beiden ansaugenden Abluftventilatoren, hier der rechte, sind durch Ruß und Hitze erheblich beschädigt worden.
