Explosion mit Folgebrand und Personenschaden in einer Kraftfahrzeug-Werkstatthalle

Peter Hinze

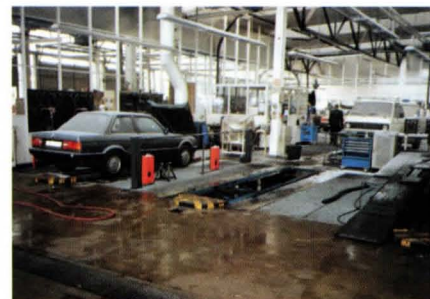
Die Kraftfahrzeug-Werkstatt mit der Unterfluranlage

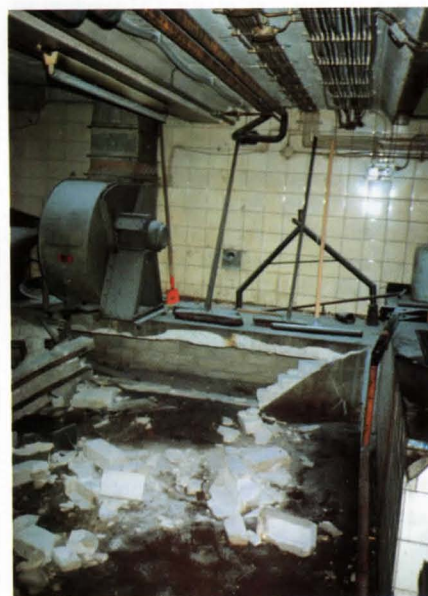
Unterfluranlage mit zerstörtem Exhaustorsockel

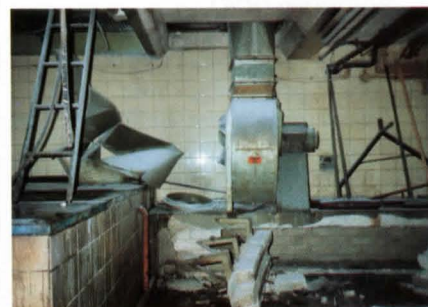
In der Unterfluranlage
- zerstörter Exhaustorsockel
- deformierte Blechkanäle
