Reparatur an einer Friteuse führt zum Brand

Eckart Hoppe

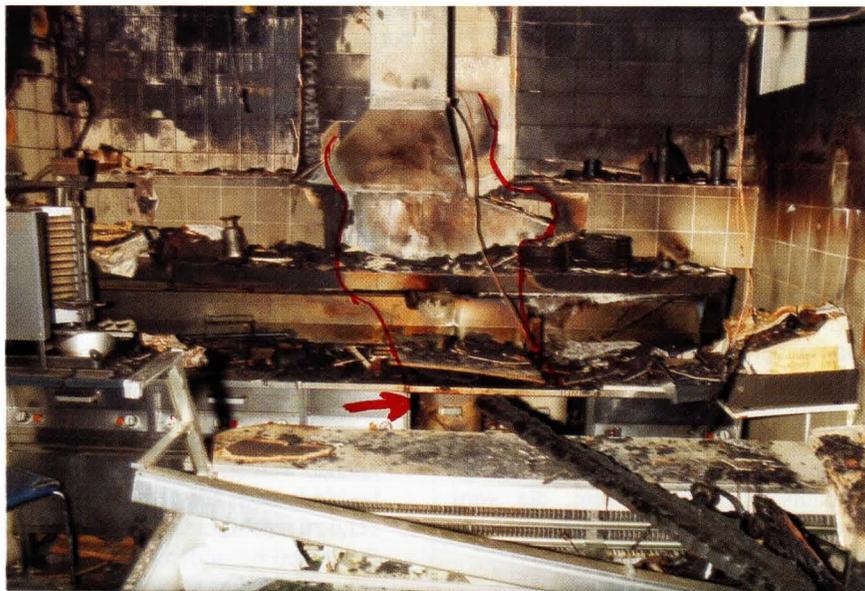
Abb. 1: Blick auf den Brandschwerpunkt (markiert) oberhalb der Doppelfriteuse (Pfeil)

Bei der ersten Inaugenscheinnahme wurde ein Schwerpunkt im Brandspurenbild oberhalb der Doppelfriteuse festgestellt (Abb. 1).

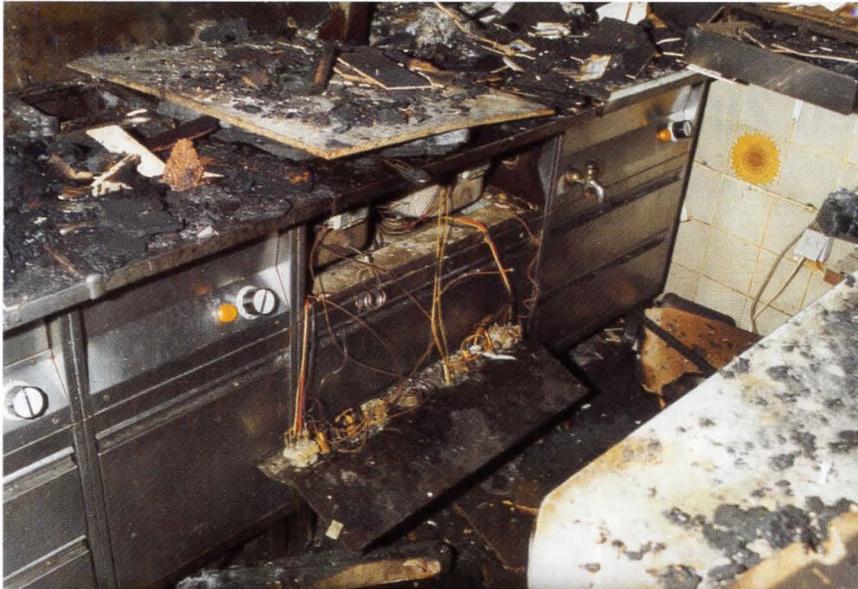
Die demontierte Frontplatte wurde herunterhängend vorgefunden (Abb. 2). Der Hocker auf dem sie abgelegt worden sein soll, fand sich im rückwärtigen Flur wieder.

Abb. 2: Herunterhängend vorgefundene Frontplatte

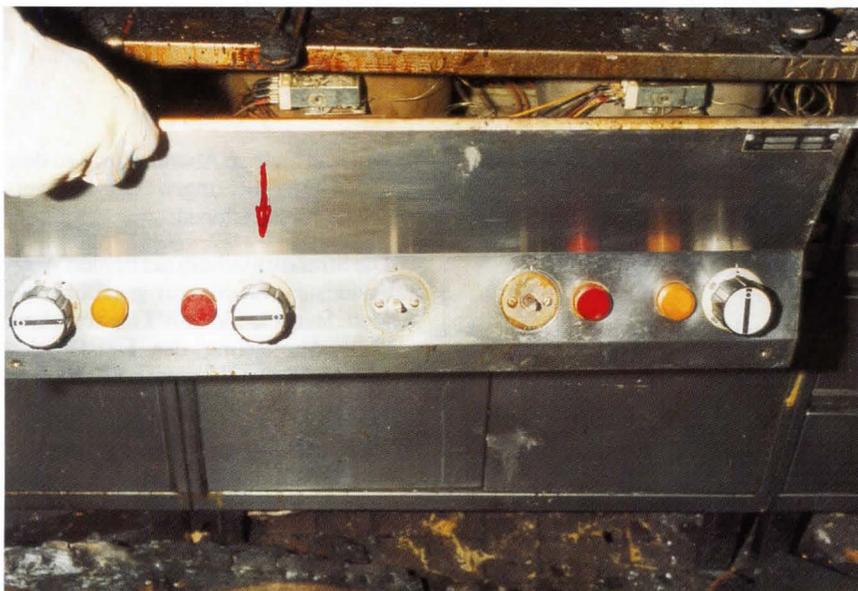
Der zugehörige Hauptschalter befand sich in Stellung „EIN“ (Abb. 3).

Abb. 3: Hauptschalter des linken Friteusebeckens in Stellung „EIN“ (Pfeil)

Der Hauptschalter des linken Friteusebeckens wurde in Stellung „EIN“ belassen.

Der zugehörige Stromkreis blieb nicht unterbrochen, weil der Kühltresen nicht außer Betrieb genommen werden konnte.

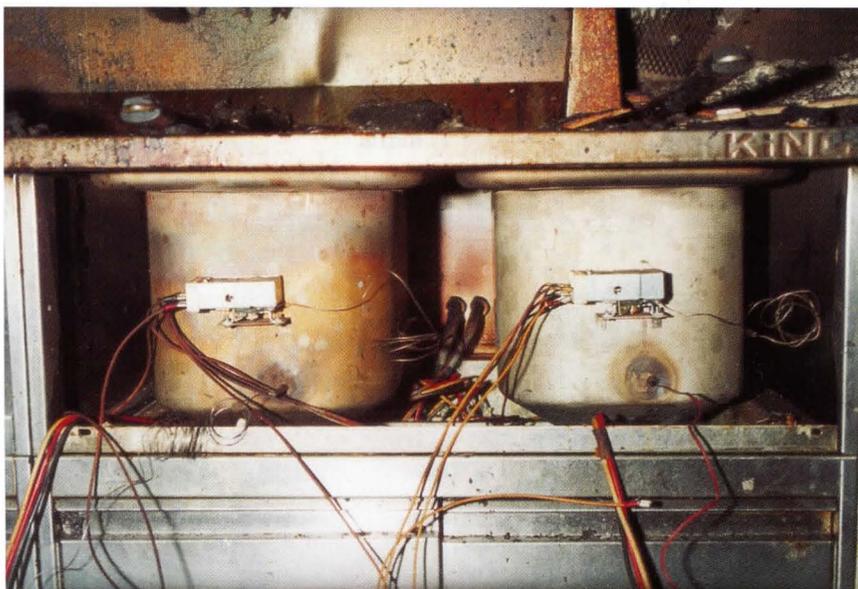
Das linke Becken selbst zeigte im Vergleich zum rechten an den drei von außen einsehbaren Seiten Anlauffarben, die auf eine nicht betriebsmäßige Wärmeeinwirkung hindeuteten (Abb. 4).

Abb. 4: Anlauffarben am linken Friteusebecken

Der Sicherheitstemperaturbegrenzer, dessen Fühler selbst nur schlechten Kontakt zur Beckenaußenwand hatte, erreichte wegen der geöffneten Frontabdeckung nicht die notwendige Abschalttemperatur.

Das Fritierfett überhitzte und entzündete sich.

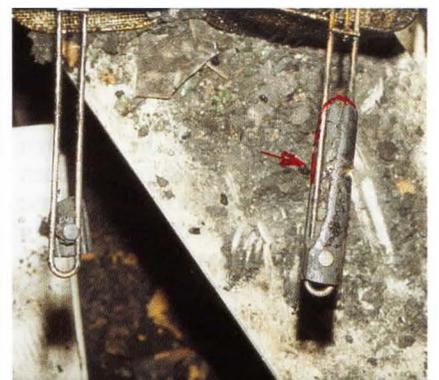
Ein weiteres Indiz für die Brandentstehung im linken Friteuse Becken waren auch die Abbrandspuren an den Griffen der Fritierkörbe. Das Material des linken Griffes war nahezu vollständig weggebrannt. Der Griff des rechten Korbes wies lediglich links starke Brandspuren auf (Abb. 5).

Abb. 5: Griff des linken Korbes vollständig verbrannt
