## Feuer in einer Großküche

### Bauliche Mängel perforieren das Abschottungsprinzip

Am Abend des 20. Dezember 1994 wurden Einsatzkräfte der Feuerwehr zum Prosper Hospital in Recklinghausen beordert.

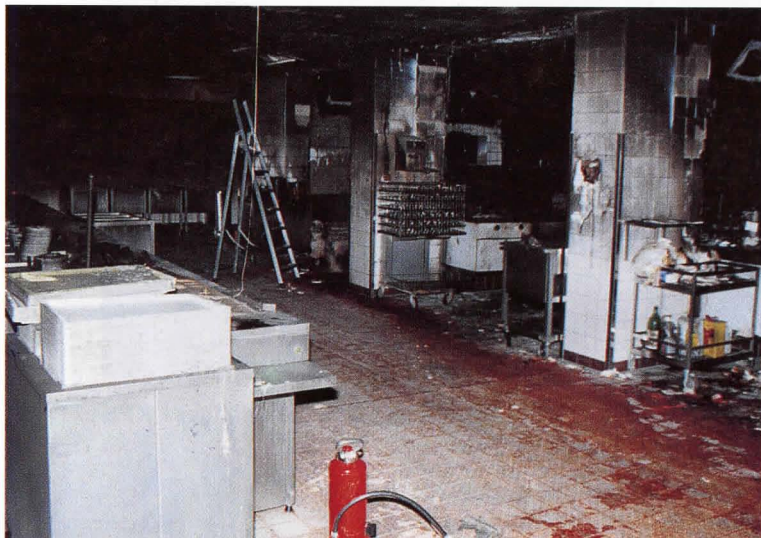
Ansicht der zerstörten Warmküche

Die Kochgeräte und die Wrasenabzüge in der Küche wurden vom Feuer zerstört. Wände und Decken, sämtliche Kücheneinrichtungen und Transportcontainer waren von einem festen, zähklebrigen und schwarzen Braundrauchniederschlag überzogen.

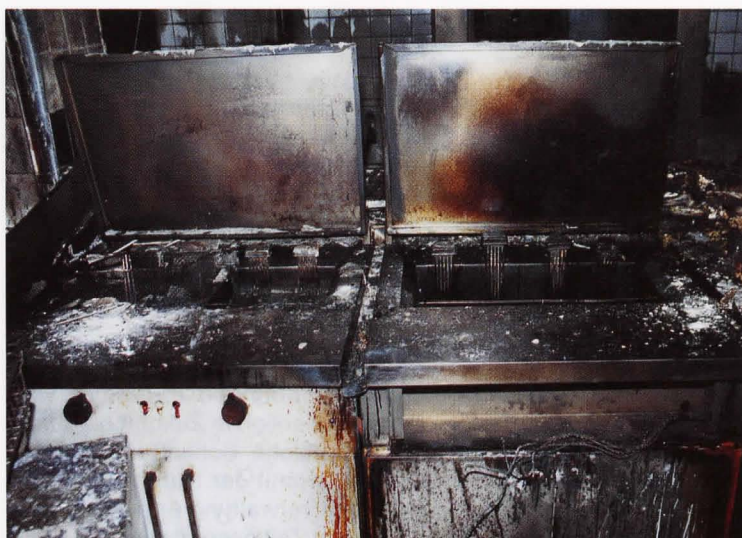
In der Friteuse (rechts) brach der Brand aus

In der Warmküche im Untergeschoß hatte sich in einer unbeaufsichtigten Friteuse das Fett entzündet, Flammen loderten bis hinauf zum Dunstabzug, ja sogar bis unter die Küchendecke. Der Verwaltungsdirektor des Hauses und zwei Mitarbeiter der Haustechnik entdeckten zufällig den Brand.

Der Friteusendeckel ließ sich jedoch nicht schließen, auch schlugen Löschversuche mit der Löschdecke und den bereitliegenden Feuerlöschern (K 2 und PG 6) fehl.
