Brände in Holzbauten

Aus der Sicht des Brandursachenermittlers

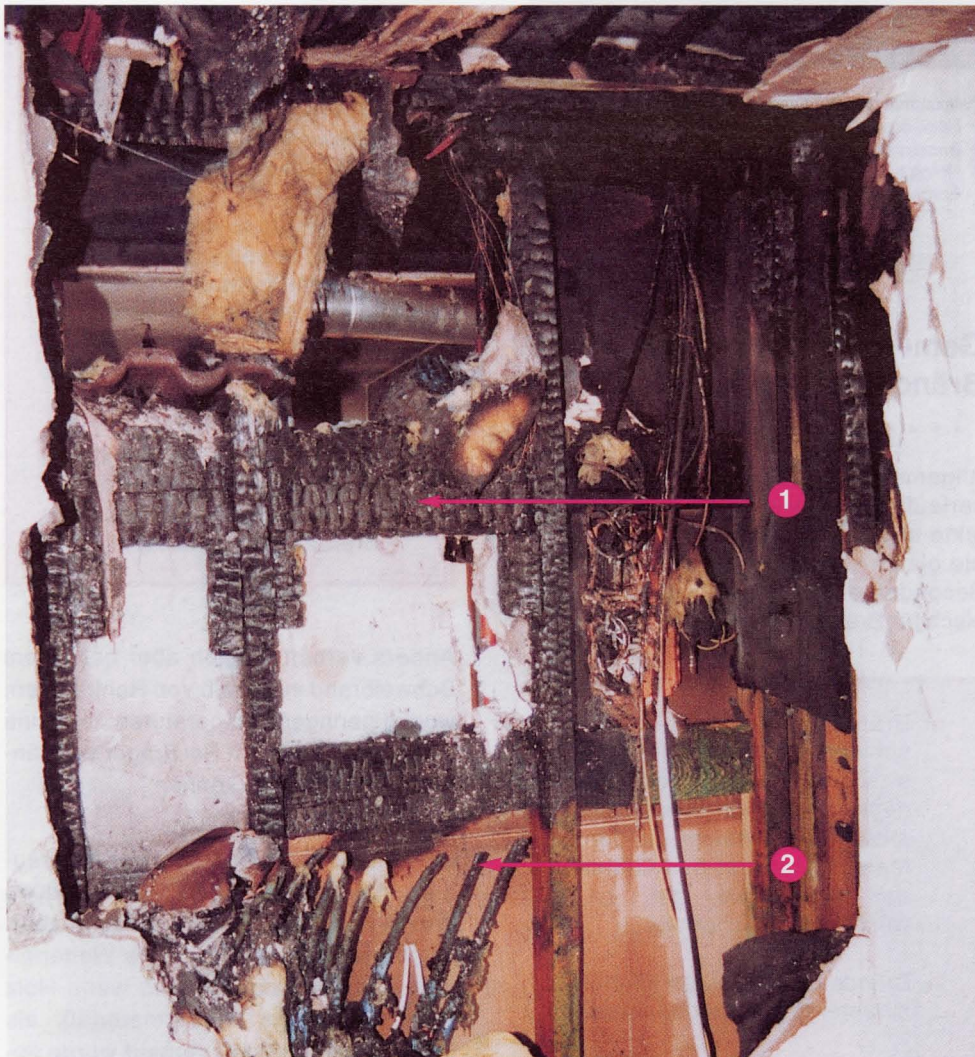
Übersichtsaufnahme des ehemaligen Installationsortes des Heizkreisverteilers im Erdgeschoß

- 1 massive Brandwafelung an den Holzbauteilen durch den Abbrand der Heizwasserleitungen
- 2 Reste der Heizwasserleitungen

Die Auswirkungen sind beispielhaft auf den Bildern oben und rechts erkennbar. Das Doppelhaus wurde abgerissen und neu errichtet.

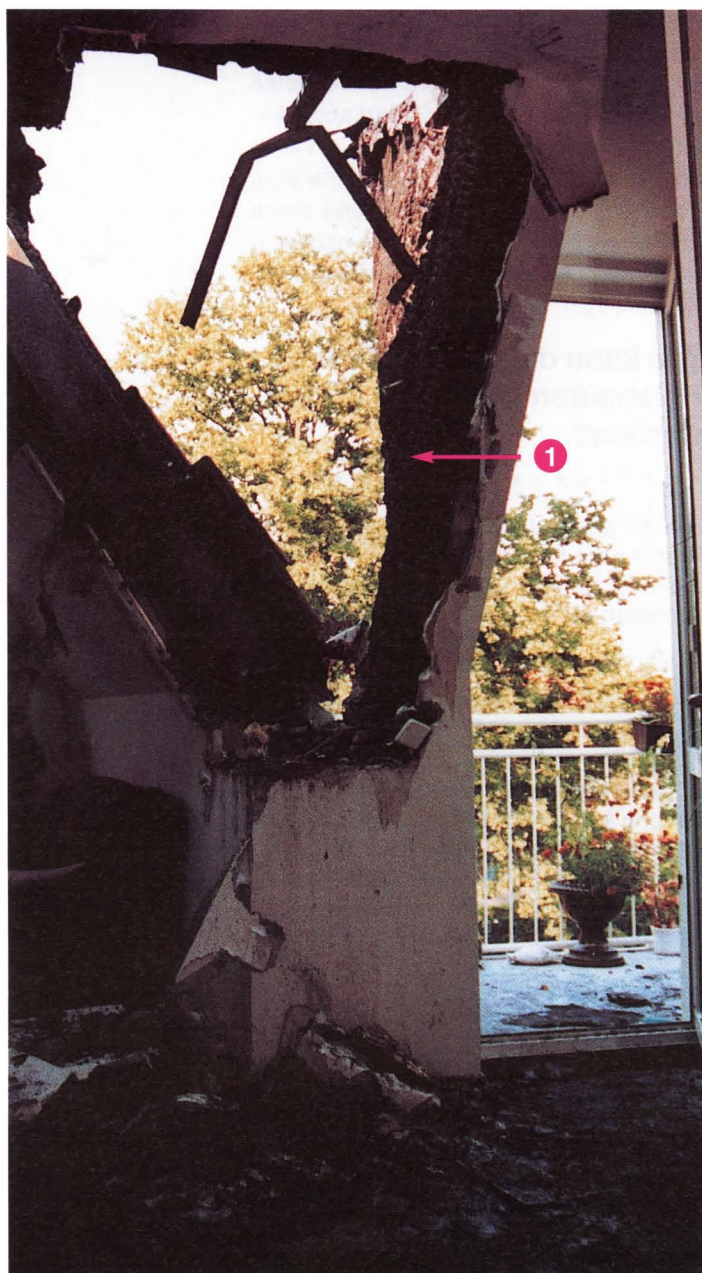
Übersichtsaufnahme des Brandkanals in der Wand
1 massive Brandwaffelung an den Holzbauteilen
in der Wandkonstruktion

Vor dem Brandeintritt stellte ein Bewohner des Hauses mehrmals fest, daß sein Fernseher ausfiel. Ca. 1,5 h später wurde der Brand aufgrund seines Aufflammens am Dach festgestellt. In dieser Zeit hatte sich der Brand innerhalb der Zimmerwand

(Bild Seite 22) bis zur Decke (Bild Seite 23) durchgearbeitet. Anhand der Brandschäden der Holzkonstruktion des Daches konnte der Brandverlauf nachvollzogen werden. Die Ursache war eine elektrische Fehlerleistung infolge einer Isolationsbeschädigung einer Leitung. Nur durch das schnelle Eingreifen der Einsatzkräfte der Feuerwehr, die die Baukonstruktion am Brandbereich öffneten, konnte ein wesentlich größerer Schaden verhindert werden.
