Brandherd Hotelküche

Wie ein Abluftschacht die Brandausbreitung begünstigen kann.

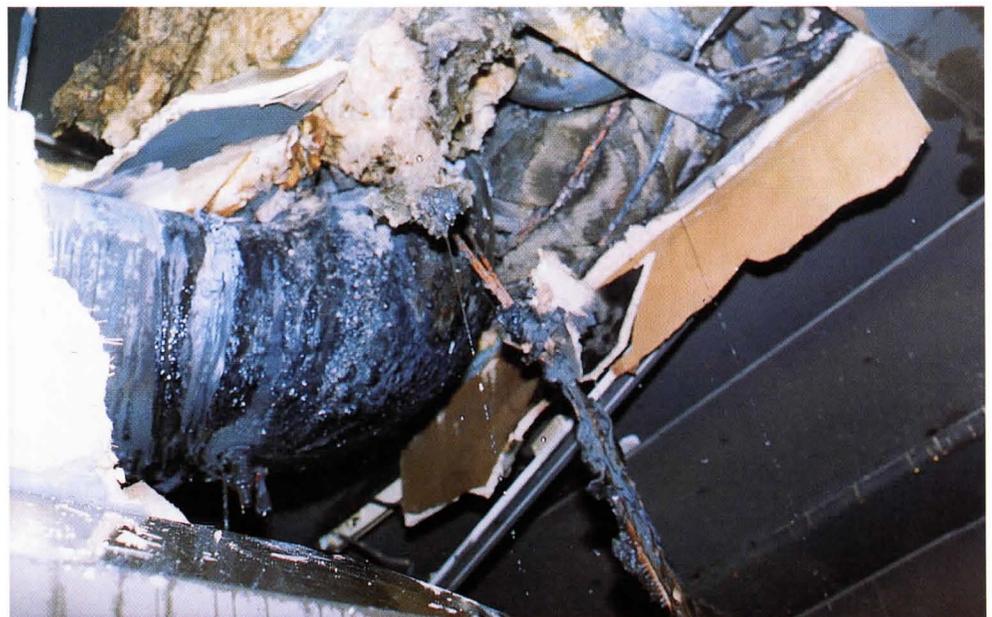
In den Nachtstunden entsteht aus bisher ungeklärter Ursache ein Brand im Bereich der Dunstabzugshaube und dem damit verbundenen Abluftkanal. **(Bild unten)**

Küchendecke
oberhalb der
Dunstabzugshaube

Bei entsprechender Bauausführung des Installationsschachtes (mindestens feuerhemmend: L 30) und der Beachtung von Mindestabständen bei der Durchführung im Bereich brennbarer Bauteile (Decken) wäre es nicht zu solch einem Schadensausmaß gekommen. Ganz besonders sind beim nachträglichen Einbau von Lüftungsschächten und -kanälen die baulichen Gegebenheiten des Gebäudes zu berücksichtigen.

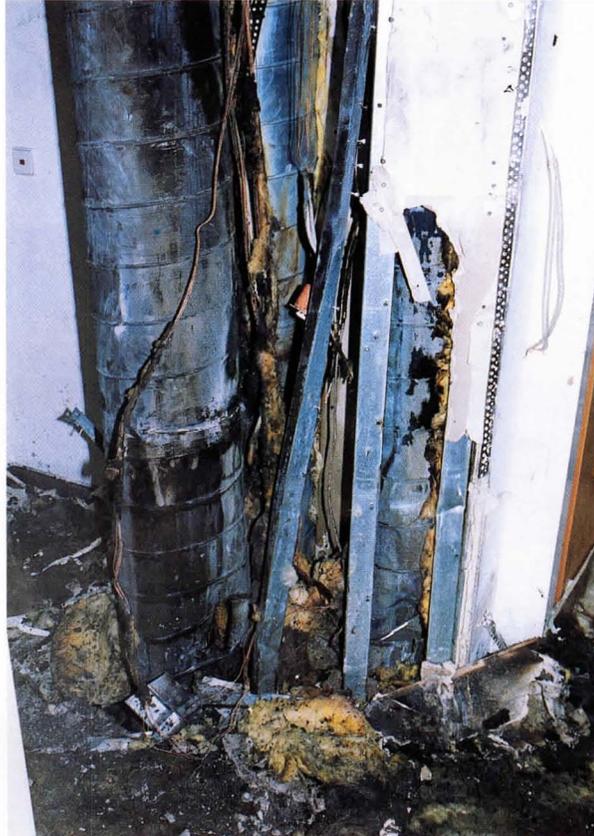
Der Abluftkanal besteht aus einem Blechrohr, das, ummantelt von Gipskartonplatten (ohne Beachtung der Feuerwiderstandsdauer) und auf Leichtmetallprofilen befestigt, zusammen mit Elektroleitungen über alle Etagen bis in den Spitzboden geführt wird. **(Bilder rechts)**

Begünstigt durch die Fettablagerungen im Abluftkanal und die im Schacht verlegte Elektroinstallation breitet sich der Brand unkontrolliert über alle Etagen im gesamten Gebäude aus. Zudem kommt es im Bereich der Deckendurchführungen rasch zur Brandausweitung in die Deckenhohlräume.

Entlüftungskanal der Küche im Bereich der Deckendurchführung OG / DG

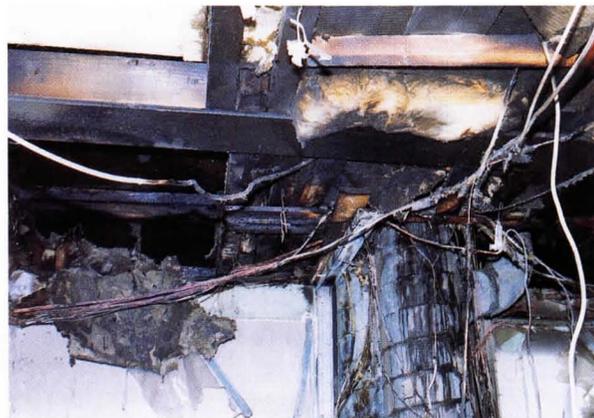
Insbesondere die leichte Bauweise des Installationsschachtes setzt dem vorwärts drängenden Feuer keinen nennenswerten Widerstand entgegen. Vom Brand betroffen ist der gesamte Installationskanal, die Küche (35 m²), eine Wohnung im Dachgeschoß (156 m²), Wohnfläche im ausgebauten Dachraum (140 m²), der Spitzboden mit ca. 100 m² sowie die Dachfläche. Die Löscharbeiten gestalteten sich angesichts der Decken- und Wandverkleidungen schwierig. Im Verlaufe der fünfstündigen Brandbekämpfung konnte das Feuer mit 5 C-Rohren und unter schweren Atemschutz gelöscht werden. Dabei mußten sieben Personen in Sicherheit gebracht werden.

Entlüftungskanal im Bereich der Deckendurchführung DG / ausgebauter Dachraum

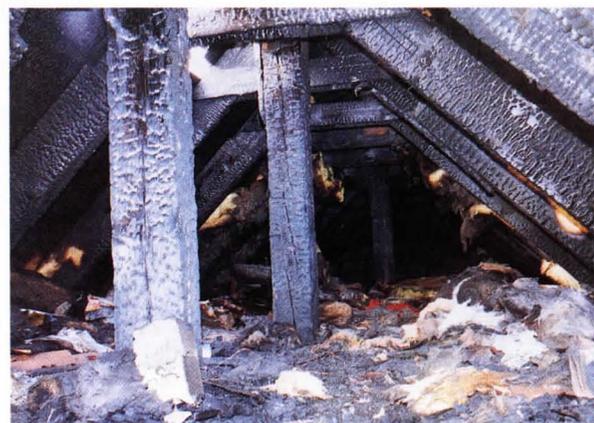
Der Mündungsbereich im Spitzboden ist mit einem aufgesetzten maschinell betriebenen Lüfter ausgestattet.

Vom Brand zerstörter Spitzboden
