## Sind Saunabrände vermeidbar?

**Überblick:** Drei Großbrände in kommunalen Freizeitbädern in den letzten 12 Jahren waren Anlass, darüber nachzudenken, ob die vorhandenen Schutzmaßnahmen in Saunen ausreichend sind. Im Lauf der Untersuchungen wurden in Zusammenarbeit mit verschiedenen Errichtern Lösungsmöglichkeiten im Bereich der Branderkennung und der Löschung gefunden. Entsprechende Musteranlagen arbeiten seit gut einem Jahr störungsfrei.

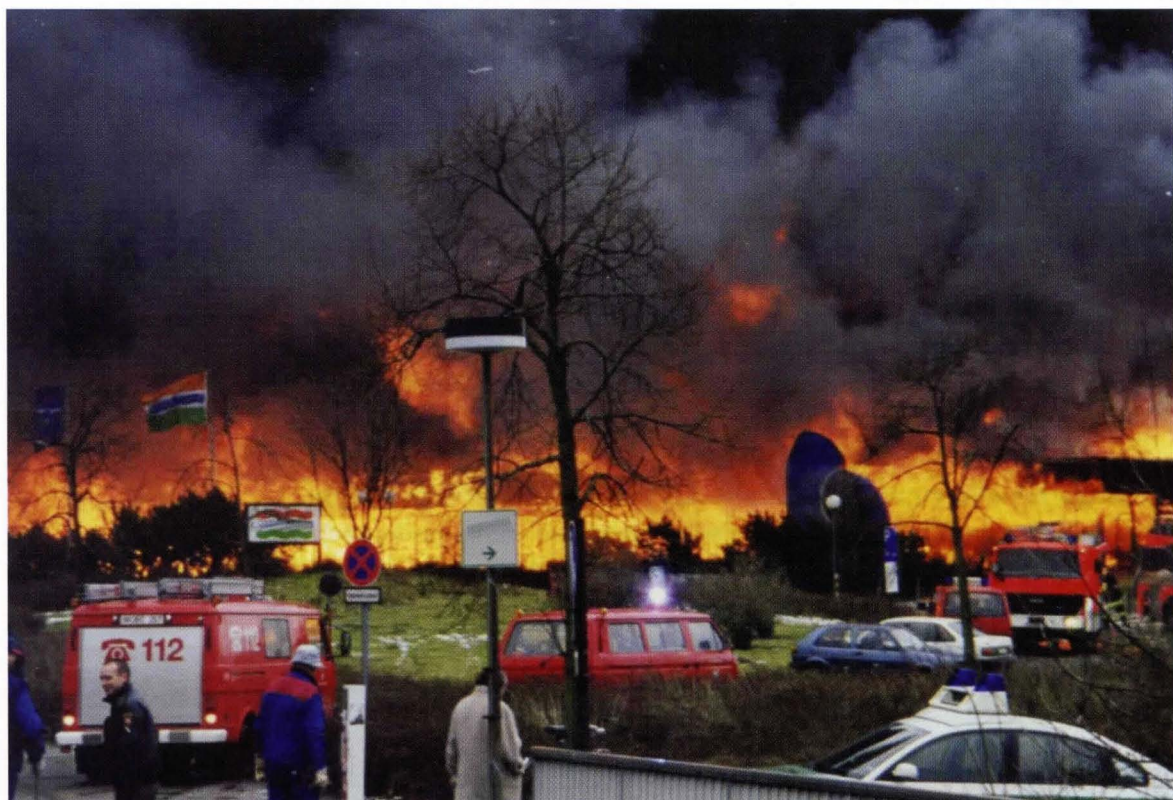
**Bild 1:** Brandschaden an einem Hallenbad

Seit 1988 gingen allein in Niedersachsen drei Hallenbäder in Flammen auf. Die Brandursachenermittlern jeweils in der Sauna lokalisiert. Wegen des hohen Zerstörungsgrades konnten weitergehende Eingrenzungen der Brandursachen nicht mehr vorgenommen werden. Der Schaden bei den betroffenen Bädern lag insgesamt bei ungefähr 60 Mio. DM (**Bild 1**).

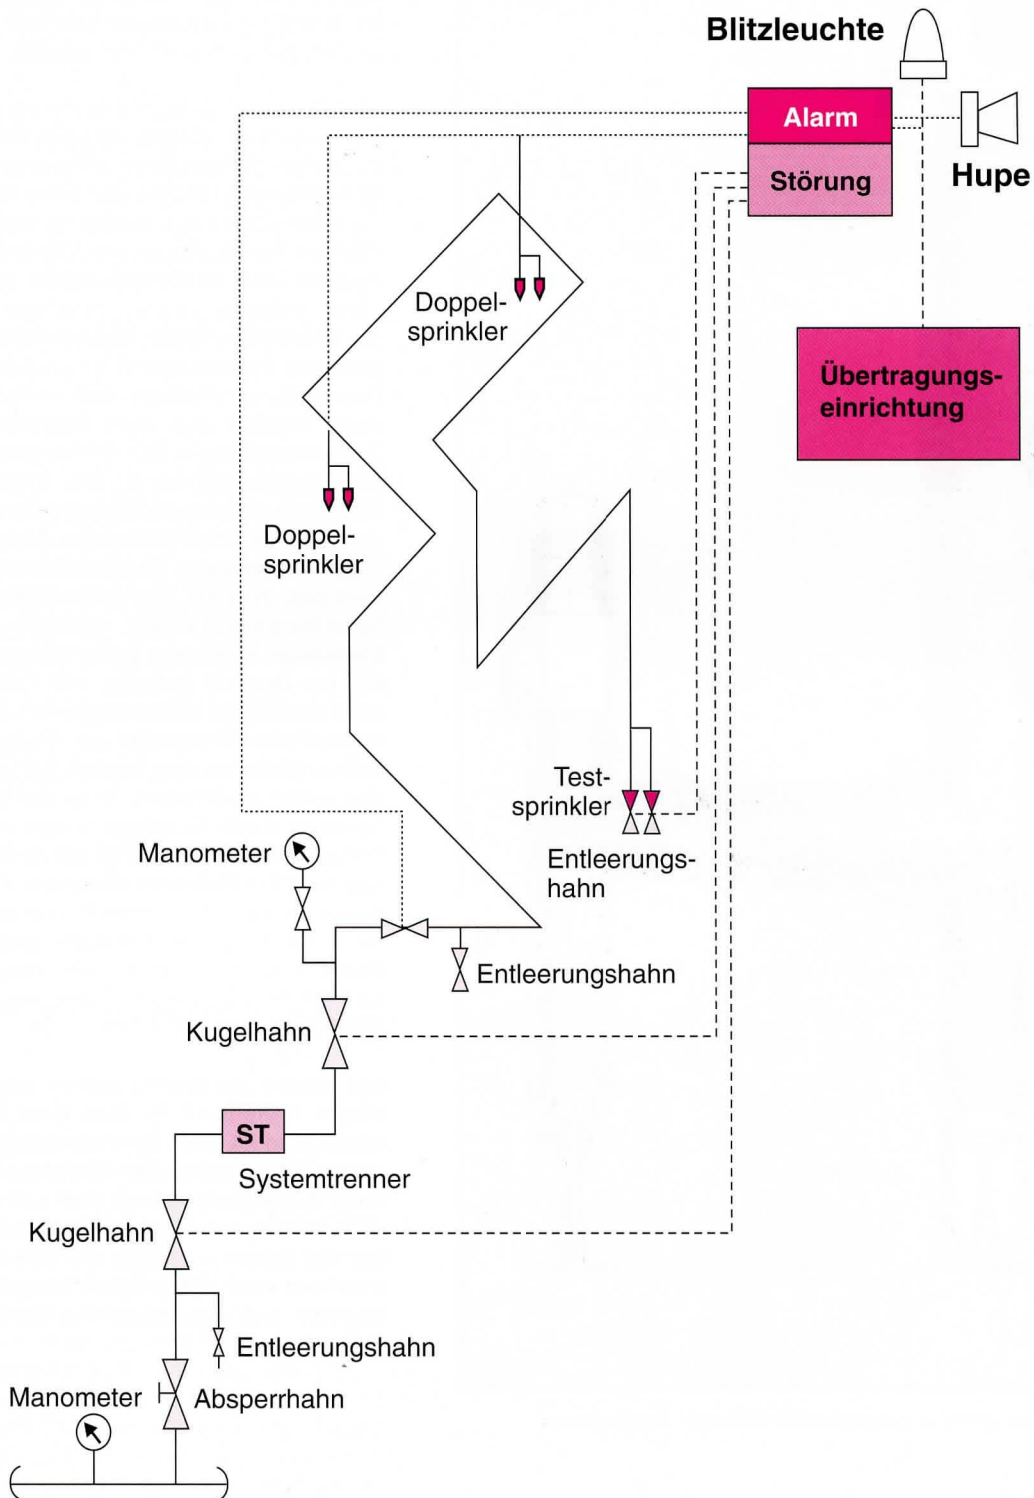
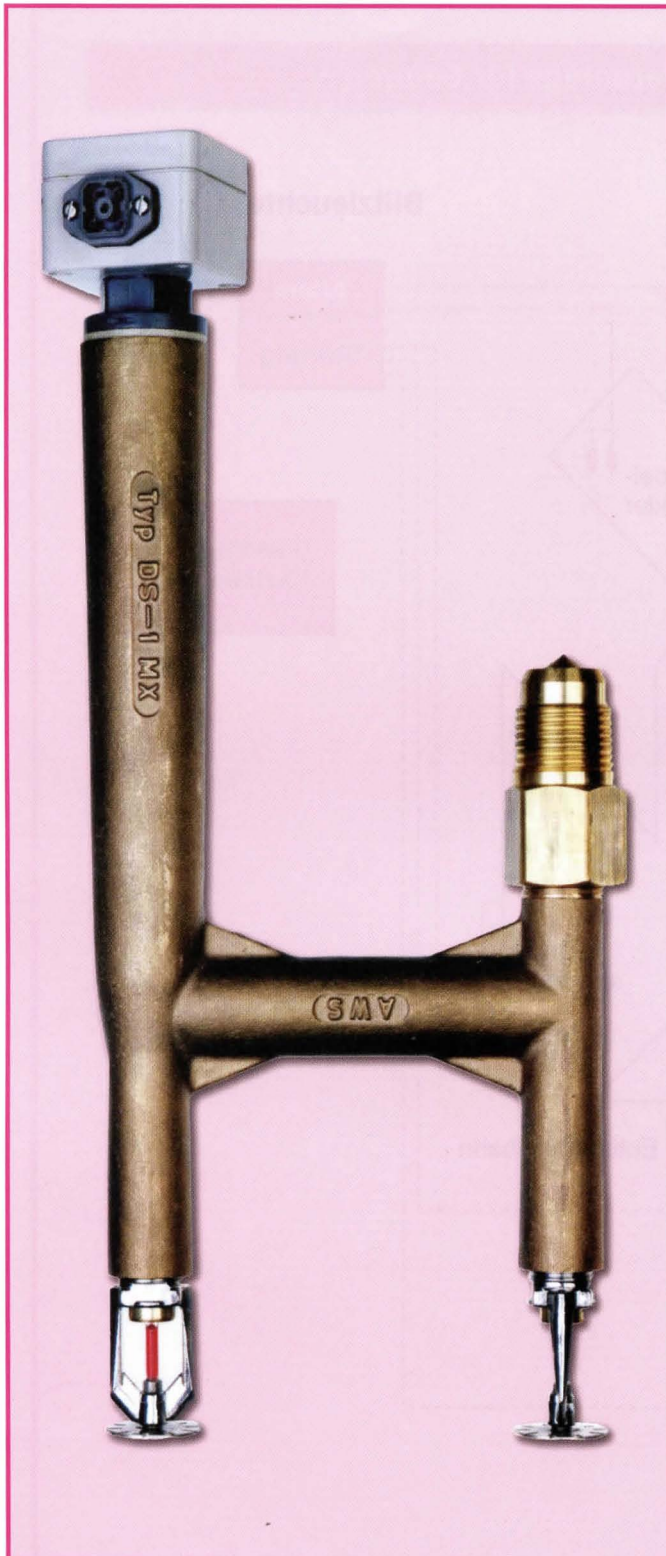
Grafik 2

Konzept einer Sprinkleranlage für Saunakabinen (**Grafik 2**).

Zentraler Punkt der Löschanlage ist ein Doppelsprinkler mit unterschiedlichen Auslösetemperaturen (141°C und 182°C). Dadurch kann gewährleistet werden, dass bei Auslösen eines Sprinklers ein Abschalten des Saunaofens sowie eine örtliche akustische und optische Alarmierung erfolgt. Erst bei Auslösen des zweiten Sprinklers tritt Wasser aus der Löschanlage aus und ein Alarm wird entweder zur Feuerwehr oder einer anderen ständig besetzten Stelle geleitet.

Die Auslösetemperatur eines Sprinklers soll ca. 20°C über der höchsten zu erwartenden Raumtemperatur liegen. Im vorliegenden Fall wurde die Auslöse-

temperatur so gewählt, dass auch der eingangs genannte Sicherheitstemperturbegrenzer ausgelöst hat. Insofern ist also bei einem bestimmungsgemäßen Auslösen der Sprinkleranlage gewährleistet, dass der Saunaofen abgeschaltet ist. Steigt die Temperatur dennoch weiter an, tritt aus dem Sprinkler Wasser.

Die Wasserversorgung dürfte in einem Schwimmbad eigentlich kein Problem darstellen, da man davon ausgehen kann, dass genügend Wasser bei einem ausreichendem Druck zur Verfügung steht. Ein direkter Anschluss an das Trinkwassernetz ist unter Berücksichtigung der DIN 1988 möglich, wenn zwischen dem Sprinklernetz und der Trinkwasserversorgung ein Systemtrenner eingebaut wird. Dieser Systemtrenner soll verhindern, dass Wasser aus dem Rohrnetz der Sprinkleranlage in das Trinkwassernetz zurückgelangen kann. Am Ende des Rohrsystems wird ein Testsprinkler installiert, über den die Funktion der Anlage getestet werden kann. Bei der Musteranlage wird das Wasser, das beim Testen der Sprinkleranlage anfällt, dem Schwimmbadwasser zugesetzt. Bevor dieses Wasser ins Becken gelangt, durchläuft es noch die übliche Wasseraufbereitung. Ein wesentlicher Bestandteil der Anlage sind Schutzkörbe an den beiden Sprinklern. Sie sollen verhindern, dass die beiden Sprinkler durch Sabotage ausgelöst werden können. In diesem Fall würde Wasser aus dem Sprinklerkopf austreten. Für die in der Sauna befindlichen Personen würde dies wie ein extremer Aufguss wirken. Deshalb wurden auch die Auslösetemperaturen der Sprinkler so hoch angesetzt (**Bild 3**).
