Erfahrungen zur Gebäudesicherheit bei Hochwasserkatastrophen

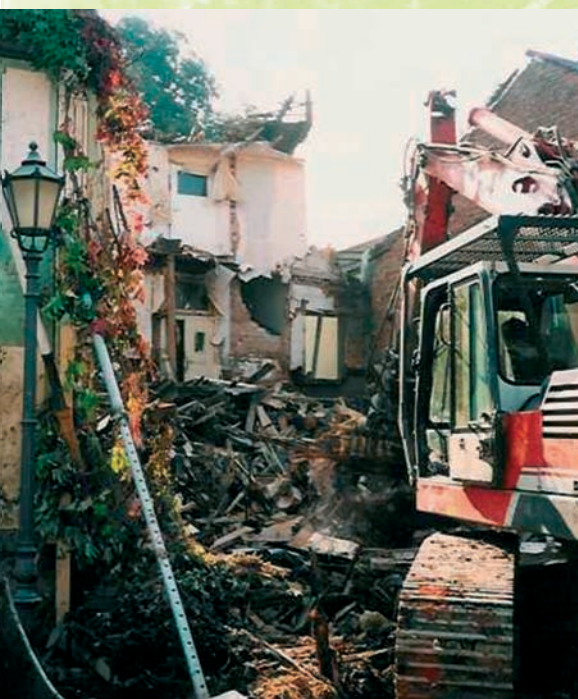
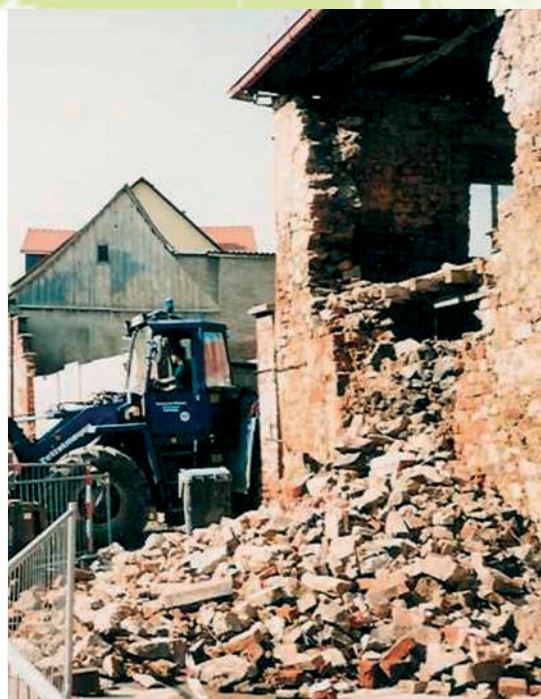
Bild 1 bis 3:
Situation nach dem Hochwasser

Ein weiteres Problem waren die Schäden, die das Grundwasser verursachte. Das extrem schnelle Abfließen des Hochwassers ließ eine völlig gesättigte Erdoberfläche zurück. Durch das vorzeitige Leerpumpen vieler Keller wurde der Außendruck auf die Gebäude unverhältnismäßig hoch, so dass es zu Wandbrüchen und bei einseitigen Druckverhältnissen zu Gebäudebewegungen kam. Das führte zu weiteren Schäden an Wänden, Decken oder gar zum Einsturz des gesamten Gebäudes.

Beim Eintreffen der THW-Helfer in der sächsischen Stadt Grimma war zunächst eine Erstbesichtigung notwendig, um sich einen Überblick zu verschaffen, wo Hilfe noch sinnvoll oder zwecklos war. (Bilder 1 bis 3).

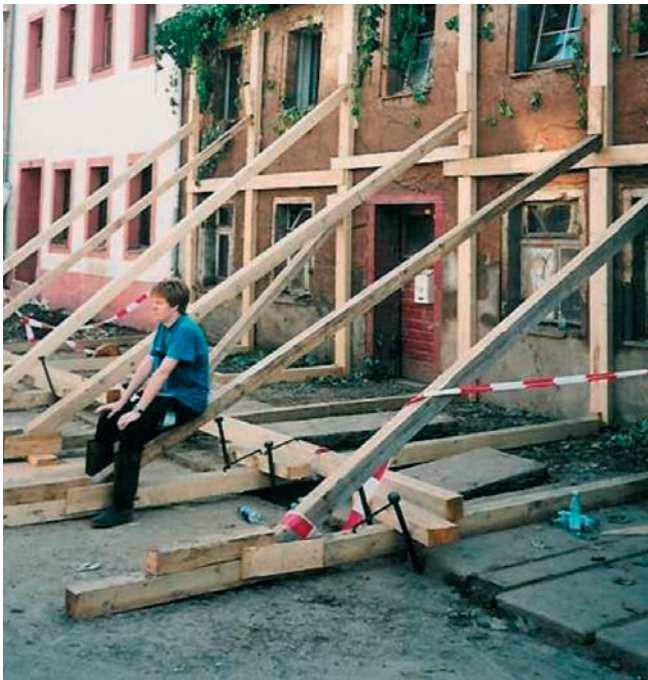
Bild 4: Vor Ort gezimmerte Absteifung für die durchfeuchteten Außenwände

mitgerissen wurden. Ein Großteil des Einsatzes wurde für die Häuser aufgebracht, die zwar schwere Schäden aufwiesen, aber die Chance boten, die Sanierung kostengünstiger durchzuführen als einen kompletten Wiederaufbau. Die Wände wurden mit schweren Holzstreben, die vor Ort für jedes Gebäude individuell gezimmert werden mussten, ausgesteift (**Bild 4**).

Die mit Wasser vollgesaugten Lehmdecken mussten abgestützt werden, um ein Durchbrechen der Tragebalken zu verhindern. An Eckhäusern, bei denen Teile der Wände vom Wasser mitgerissen waren, mussten die Fußpunkte der Dächer fixiert und abgestützt werden. In Gebäude, deren Erhaltung nicht mehr möglich war, wurden Tunnel gelegt, damit Bewohner Urkunden, Scheckkarten, Ausweise und sonstige Dokumente suchen konnten (**Bild 5**).

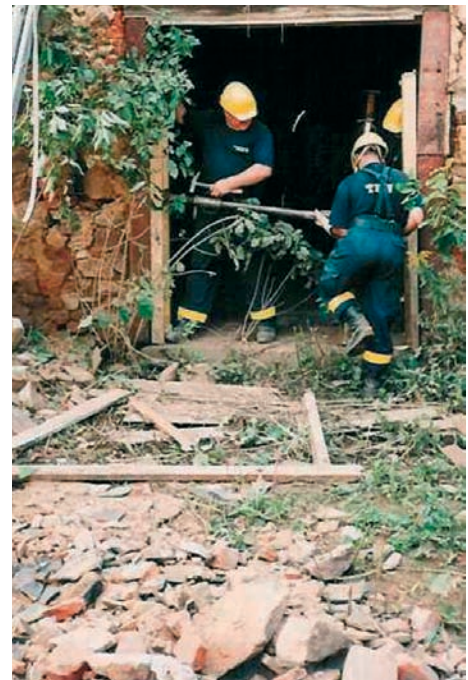
Bild 5: Anlegen eines Zugangstunnels

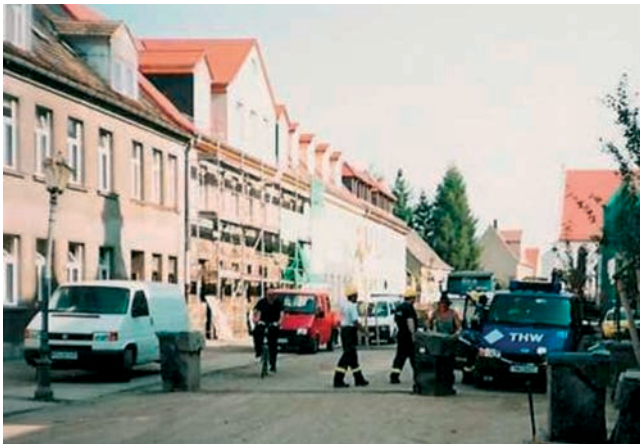
Konstruktion wurde bei der Sanierung für die weitere Nutzung als ausreichend betrachtet (**Bild 6**).

Bei der Besichtigung nach der Flutkatastrophe wurde aber festgestellt, dass die vorhandene Statik der Dynamik der Wassermassen nicht genügend standhalten konnte. So waren teilweise die Fußpunkte der Stützen faul, die Balkenaufgaben halb morsch und die beschädigten Deckenbalken nicht ausgetauscht, sondern nur mit Laschen fixiert und stabilisiert. Außerdem wurden viele Sanierungsarbeiten mit stark saugenden Materialien durchgeführt, die durch die aufgesaugte Flüssigkeit zu einer enormen Erhöhung der Flächenlasten führten.

Bild 6: Blick auf eine Straße in Grimma nach der Flutkatastrophe
