»KONSTRUKTIONSMÄNGEL an einem Kachelofen«

Zeitschrift für Schadenverhütung
und Schadenforschung der öffentlichen
Versicherer

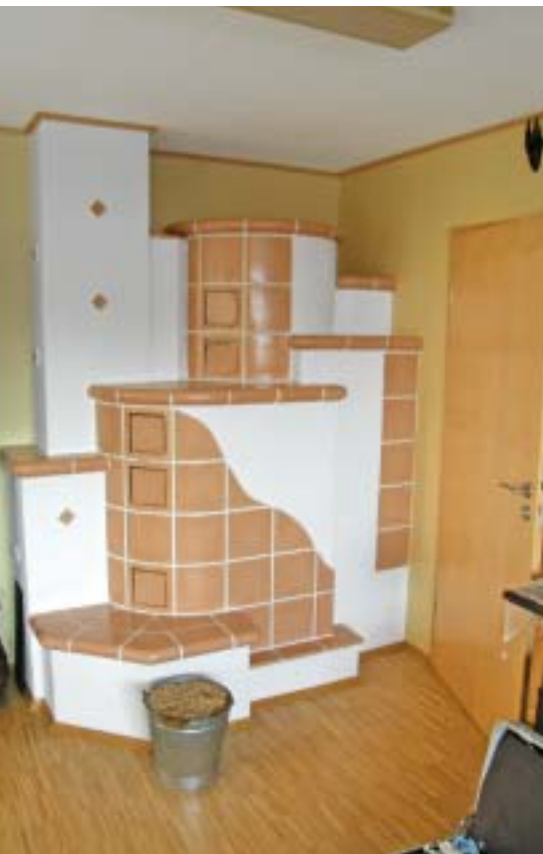
Bild 1 | Der Kachelofen vom Wohnzimmer aus betrachtet

Einige Jahre später wurde der Ofen schließlich doch wieder regelmäßig befeuert. Nach etwa zwei Monaten gab es erneut eine Verpuffung, bei der mehrere Abdeckkacheln von Reinigungsöffnungen durch das Wohnzimmer geschleudert wurden.

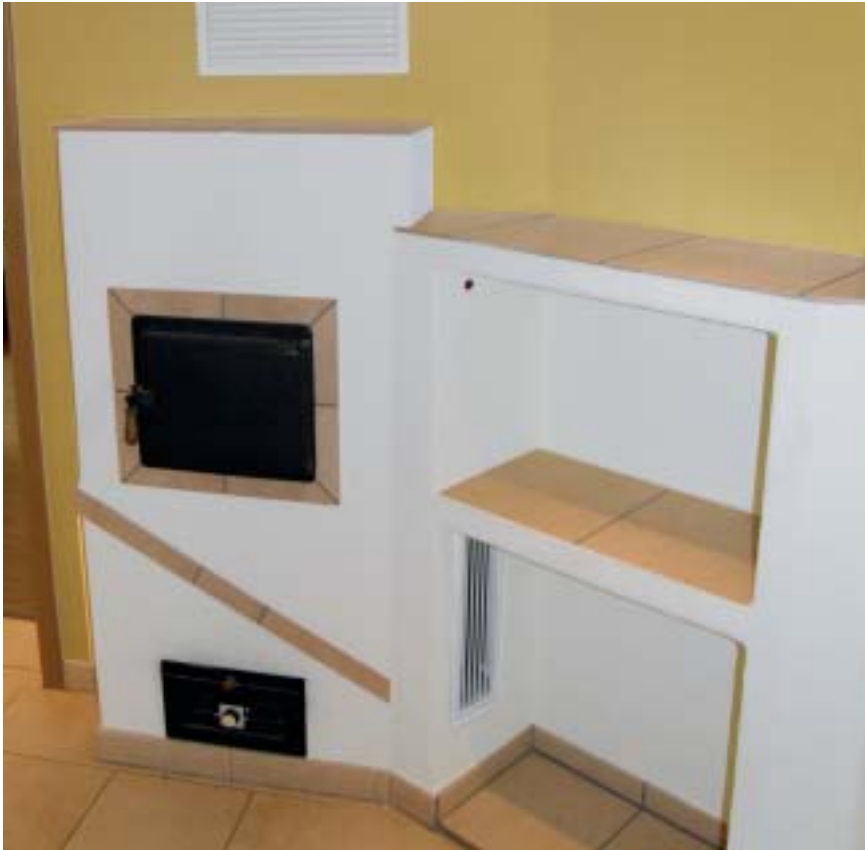
Im vorliegenden Fall erfolgte die Zündung jedoch über ein Heißluftgebläse. Der Heißlufteinlass lag nur wenige Zentimeter über dem Boden der Brennkammer und die heiße Luft strömte in die als Brennstoff eingebrachte Pelletschüttung. Die entstehenden Gase drangen durch die darüber liegende Pelletschüttung – jedoch ohne dass es zu einer Zündung kam.

Weil die Gase schwerer sind als Luft, konnten sie sich in den unteren Wärmetauscherzügen des Grundofens ansammeln. Als das Heißluftgebläse den Brennstoff so weit erhitzt hatte, dass es zur Entzündung kam, konnten auch die in den Wärmetauscherzügen angesammelten Gase durchzündeln. Es kam zu einer Verpuffung.

Bild 2 | Der Ofen vom Flur aus betrachtet; von hier wurde das Brennmaterial eingebracht.

Im hier beschriebenen Fall hat eine ungeeignete Kombination von Grundofen, Pelletheizeinsatz und des als Zündmechanismus eingesetzten Heißluftgebläses dazu geführt, dass es wiederholt zur Ansammlung brennbarer Gase und in der Folge zu Verpuffungen kam. ■
