Unterschätztes Risiko in der Gebäudeversicherung: Tragwerksschäden durch Holz zerstörende Pilze

Das Wachstum Holz zerstörender Pilze (landläufig: „Schwamm“) ist ein sehr häufig nach Feuchteschäden aller Art auftretendes Phänomen. Seitens der Assekuranz sowie der von den Versicherern eingeschalteten Bautrocknungs- und Sanierungsunternehmen wird es bislang nahezu völlig verkannt. Die bei „Wasserschäden“ regelmäßig von den Versicherern aus Unkenntnis initiierten Maßnahmen erweisen sich daher oftmals als unzureichend.

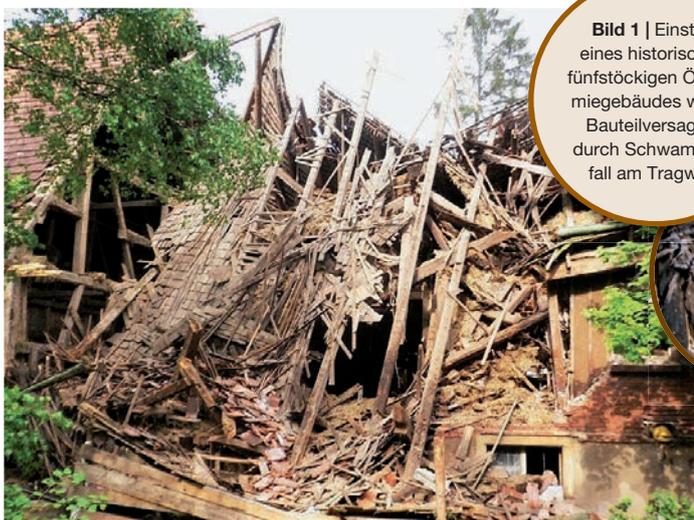
Bild 1 | Einsturz eines historischen, fünfstöckigen Ökonomiegebäudes wegen Bauteilversagens durch Schwammbefall am Tragwerk

da überhaupt einmal ein Problem gegeben haben muss. Das Wissen um biotische Holzzerstörer (Pilze und Insekten) ist nicht zuletzt infolge der vorwiegend massiven Bauweise (Stein, Beton, Stahl und Glas) nach dem Zweiten Weltkrieg immer mehr verloren gegangen. Mittlerweile ist es fast nur noch bei vergleichsweise wenigen Spezialisten vorhanden. Und das, obwohl der Echte Hauschwamm und seine Artgenossen bis heute volkswirtschaftliche Milliardenverluste durch notwendige Bekämpfungs- und Instandsetzungsmaßnahmen im Baubestand verursachen (vgl. 3. Bauschadensbericht der Bundesregierung von 1995), (Bild 1).

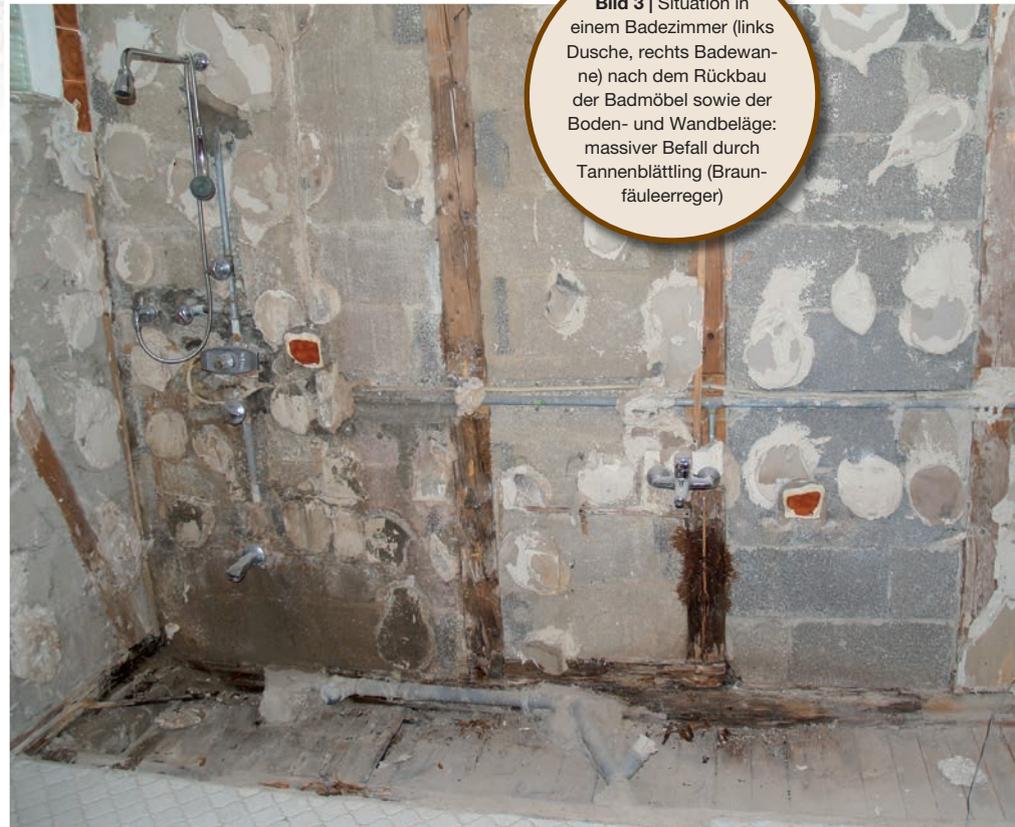
Bild 3 | Situation in einem Badezimmer (links Dusche, rechts Badewanne) nach dem Rückbau der Badmöbel sowie der Boden- und Wandbeläge: massiver Befall durch Tannenblätling (Braunfäuleerreger)

den Schilfrohmatten von Gipsdecken, in den Fehlböden von Holzbalkendecken etc. Bereits nach einigen Wochen kann beispielsweise ein Deckenbalken aus massivem Holz bei für den Hausfäulepilz optimalen Wachstumsbedingungen schwer geschädigt sein. In einem Maße, dass er nur noch einen Bruchteil seiner mechanischen Festigkeit und damit auch seiner statischen Tragfähigkeit aufweist (**Bild 3**). ▶

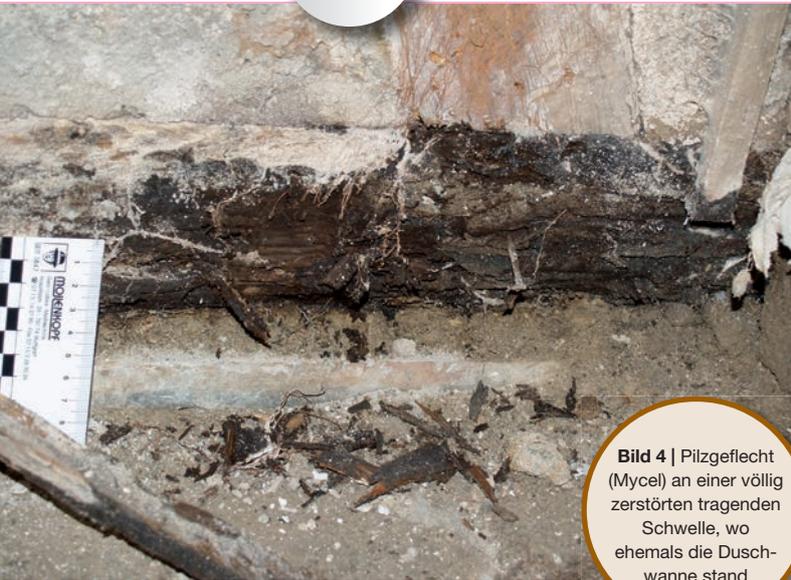
Bild 4 | Pilzgeflecht (Mycel) an einer völlig zerstörten tragenden Schwelle, wo ehemals die Duschwanne stand

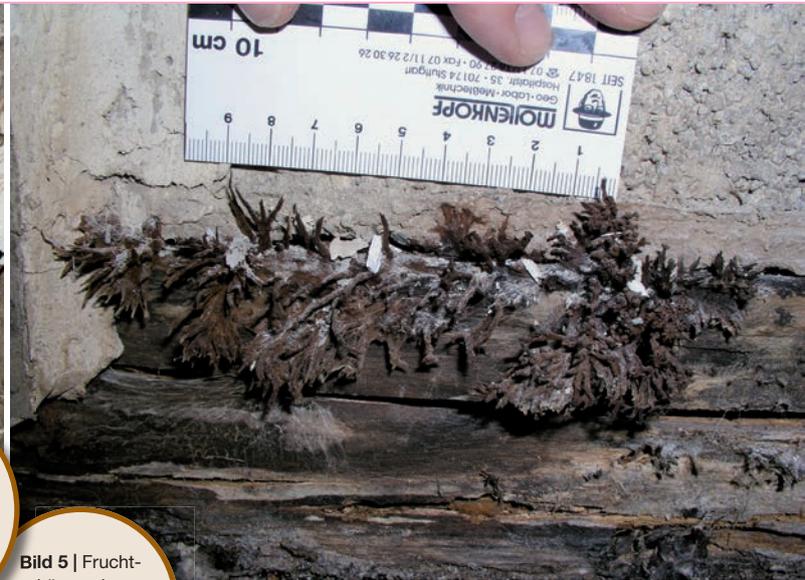
Bild 5 | Fruchtkörper des Tannenblättlings an einer weiteren Schwelle

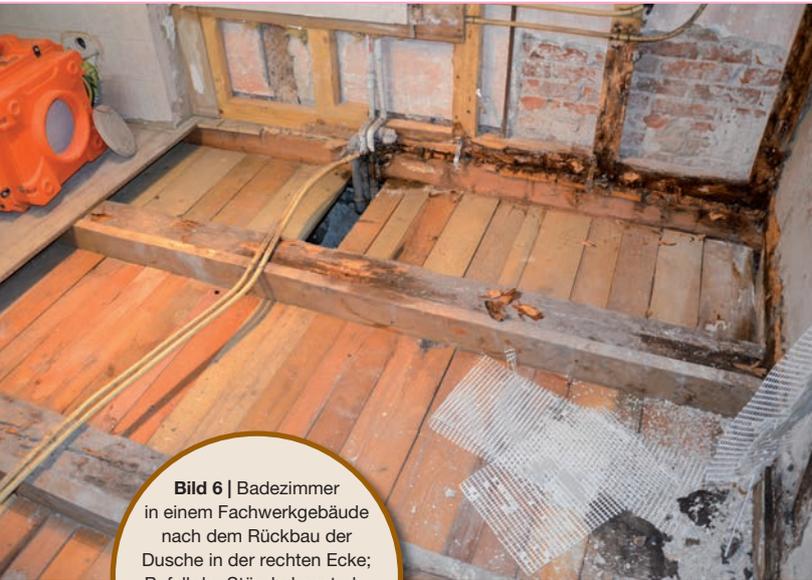
Bild 6 | Badezimmer in einem Fachwerkgebäude nach dem Rückbau der Dusche in der rechten Ecke; Befall der Ständerkonstruktion sowie des eigentlichen Tragwerks durch den Stachelsporling (Weißfäuleerreger)

Die Folge ist, dass Bewohner erst sehr spät, häufig „zu spät“, auf den Wasserschaden aufmerksam werden. Bis dahin hatte der Pilz viel Zeit und Muße, zu wachsen und immer mehr Holz abzubauen. Äußerlich viel zu sehen ist dann oft noch nicht. Eine oder zwei an die Dusche angrenzende Wände zeigen im Sockelbereich vielleicht Wasserflecken oder gar Schimmelpilzbefall. Gleichartiges mag sich in dem unter der Dusche befindlichen Raum an der Decke offenbaren **(Bild 6 und 7).**

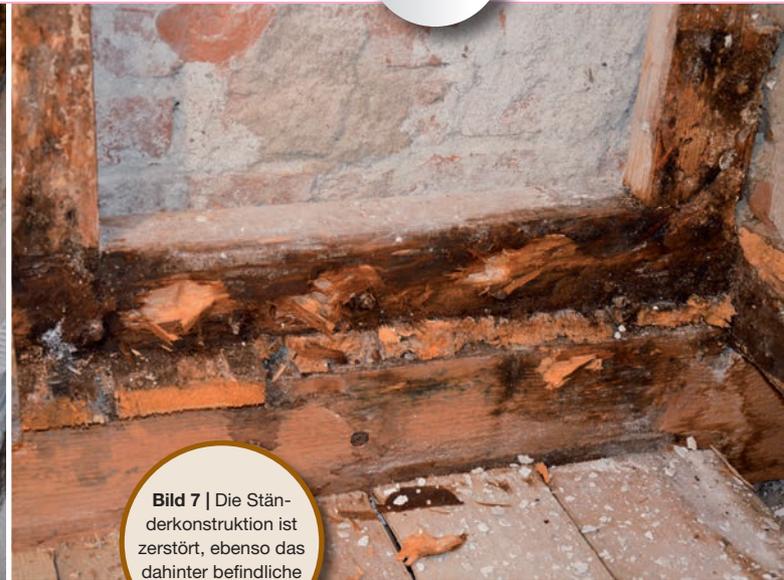
Bild 7 | Die Ständerkonstruktion ist zerstört, ebenso das dahinter befindliche Tragwerk.

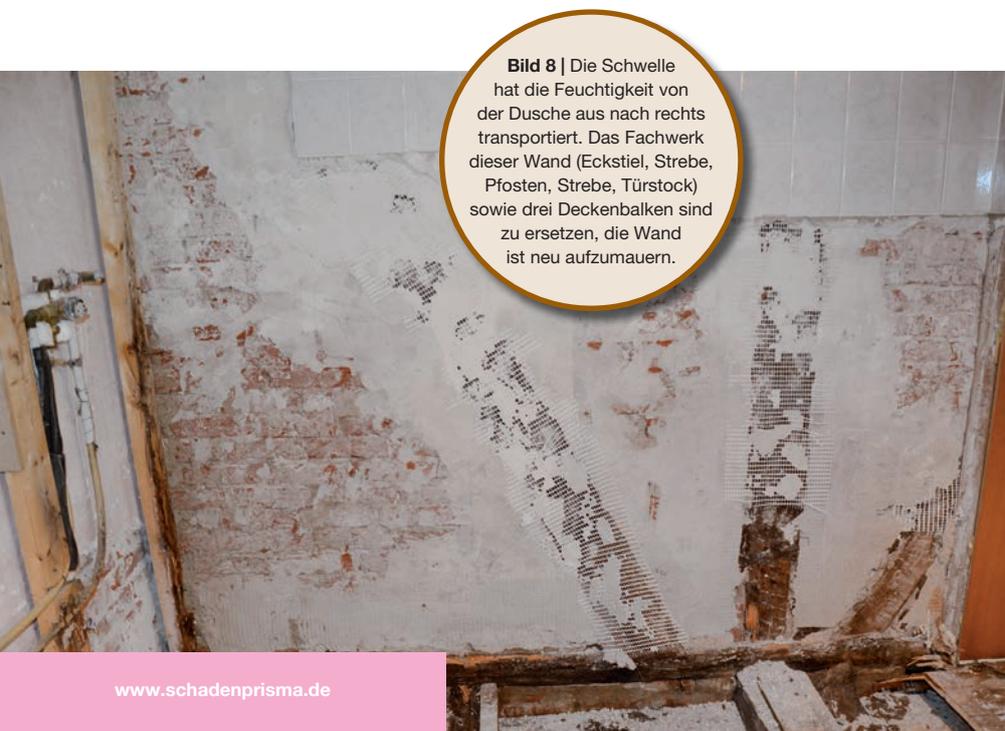
Bild 8 | Die Schwelle hat die Feuchtigkeit von der Dusche aus nach rechts transportiert. Das Fachwerk dieser Wand (Eckstiel, Strebe, Pfosten, Strebe, Türstock) sowie drei Deckenbalken sind zu ersetzen, die Wand ist neu aufzumauern.

- Das Wasser wird von Hölzern lange Zeit aufgenommen und vor allem in Axialrichtung (in Richtung der Holzfasern) in trockene Bereiche transportiert. **(Bild 8 und 9).**
- Auch andere Baustoffe und insbesondere Schüttungen in Holzbalkendecken nehmen Wasser auf und

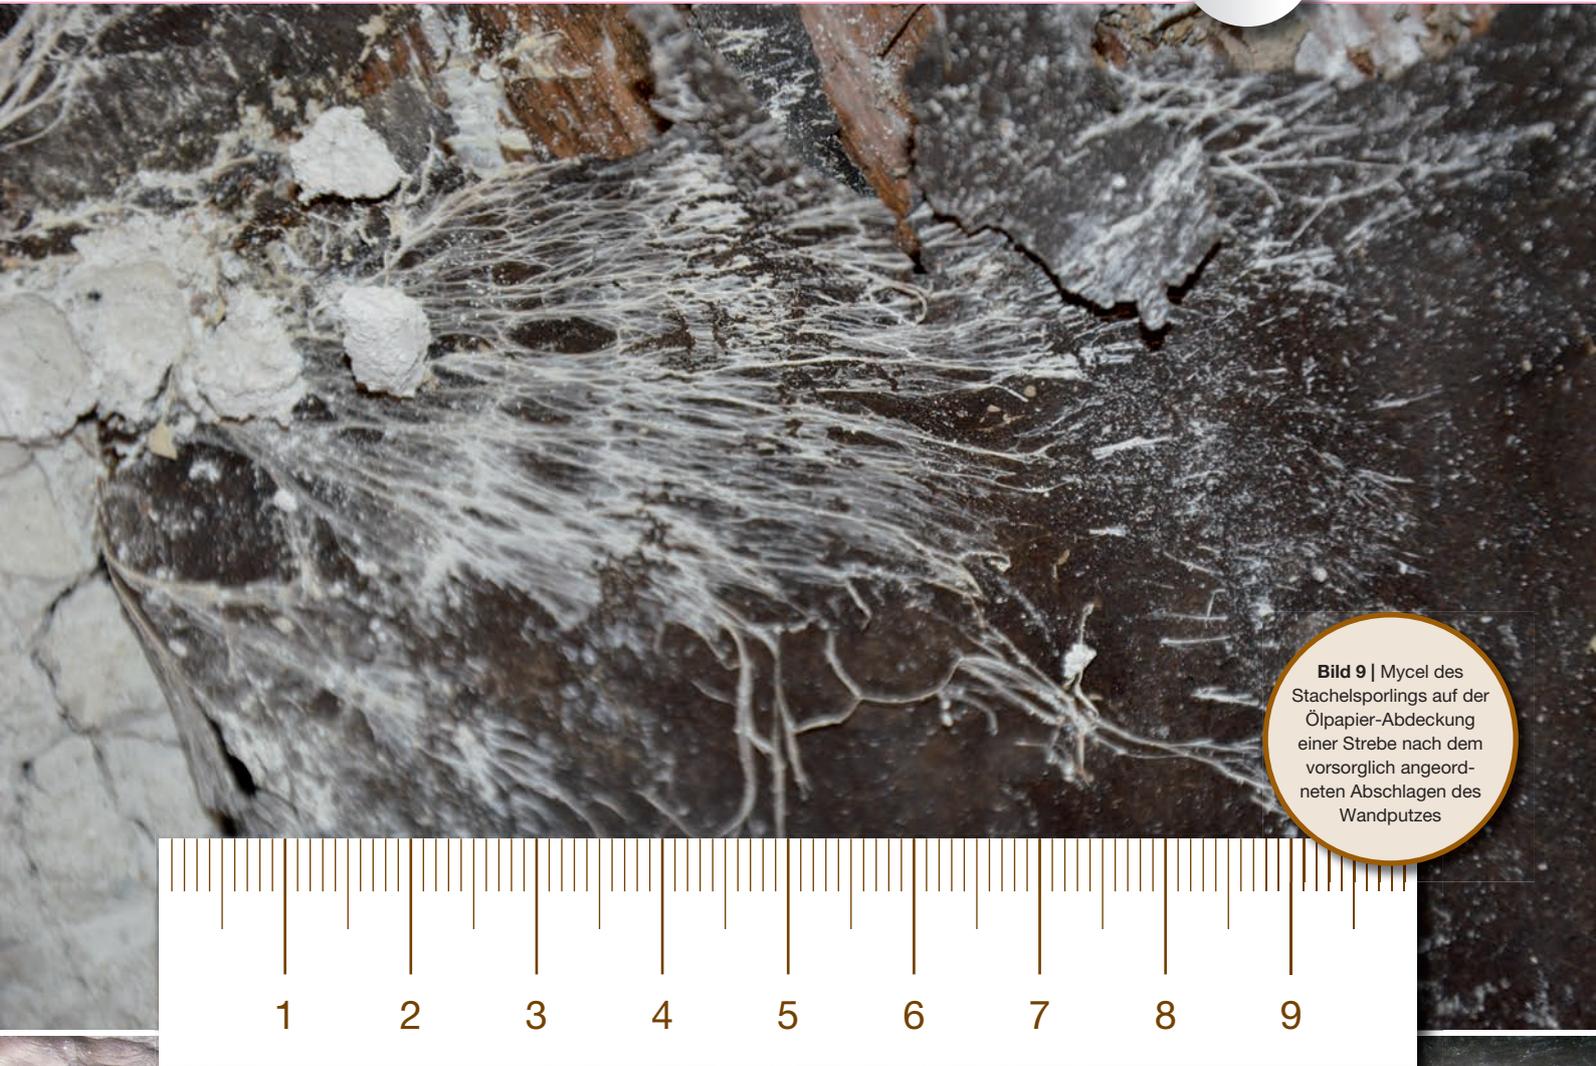
Bild 9 | Mycel des Stachelsporlings auf der Ölpapier-Abdeckung einer Strebe nach dem vorsorglich angeordneten Abschlagen des Wandputzes
