Brand in einem Busdepot – eine bisher nicht beachtete Gefahr?

1. Einleitung

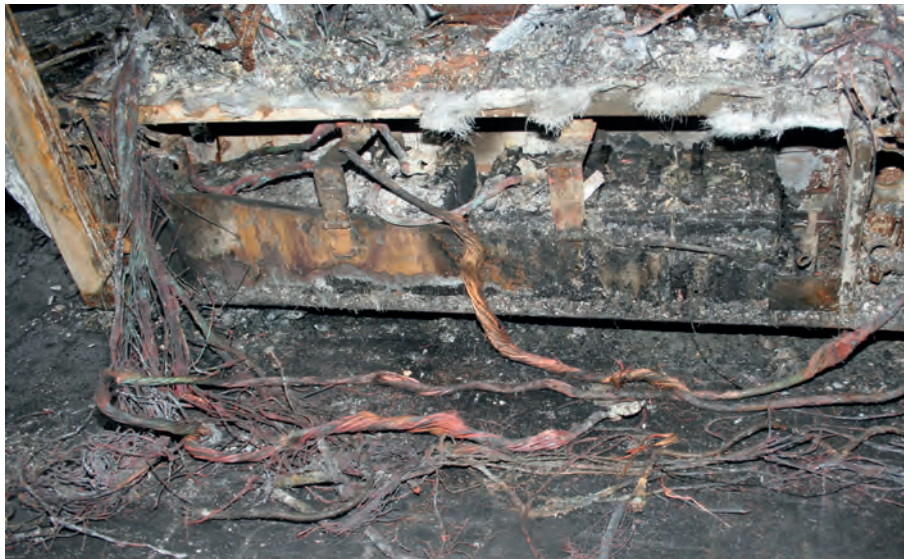
Bild 3 | Batterie im Motorraum (Quelle: IFS)

Bei dem Busdepotbrand in NRW wurde die Schadenursache mit großer Wahrscheinlichkeit auf den Bereich des Motorraumes, in dem auch die Batterien untergebracht sind, eingegrenzt. Hier zeigten sich im Bereich der Batterie massive Schmelzspuren

an der Dauer-Plus-Leitung (**Bild 3**).

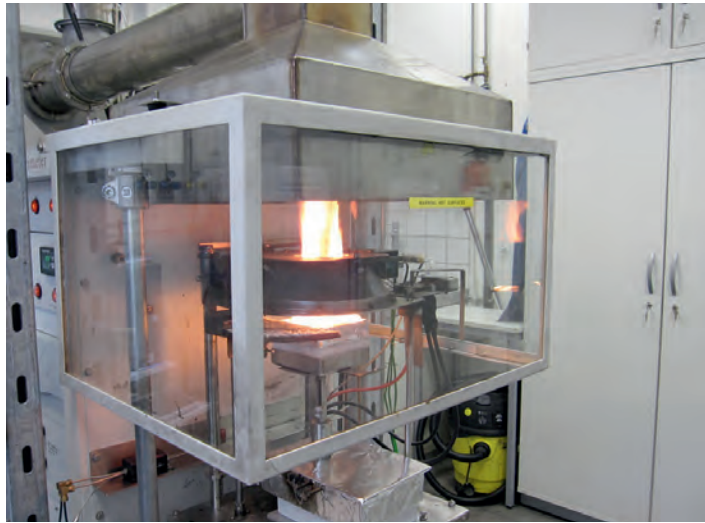
Bild 4 | Cone-Kalorimeter

Die **Tabelle 1** zeigt die brandtechnologischen Tests für die Innenraummaterialien im Vergleich der verschiedenen Verkehrsmittel. Der fundamentale Werkstofftest (Bunsenbrenner nach dem amerikanischen Standard FMVSS 302) für Innenraummaterialien in Bussen ist das Prüfverfahren zur Bestimmung der horizontalen Brenngeschwindigkeit (ECE R118). Dieser Test wird nahezu von allen Materialien bestanden.^{12,13} Der Vergleich mit anderen Transportsektoren zeigt, dass die Brandschutzanforderungen für Busse weit unter den Anforderungen der anderen Verkehrsträger liegen. Der Cone-Kalorimetertest (**Bild 4 und 5**) ist ein wesentlicher Bestandteil der Brandschutztests in den anderen Verkehrsträgern ▶

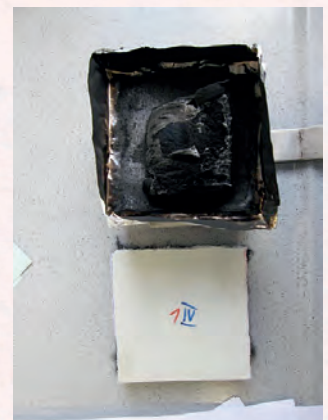
Bild 5 | Dämmprobe (10 x 10 cm) im Cone-Kalorimeter danach

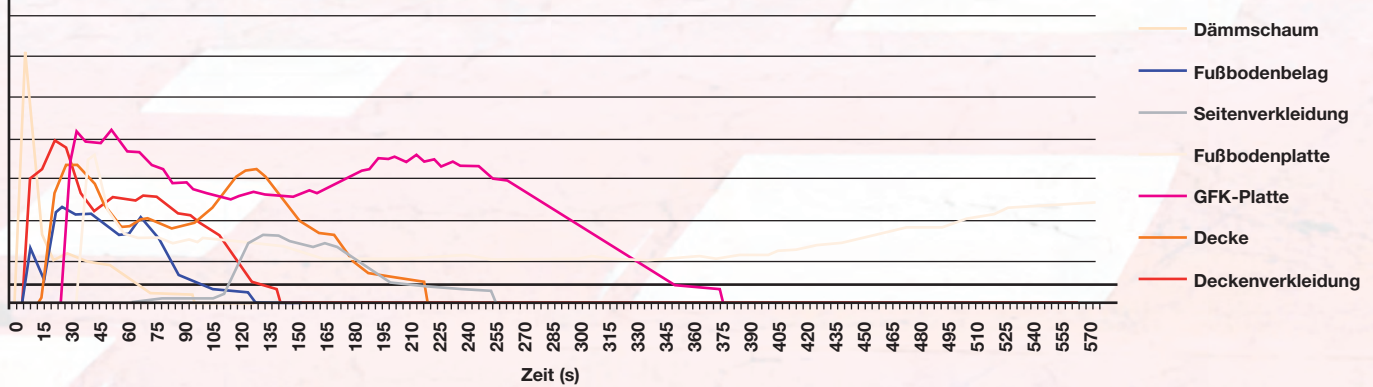
Wärmefreisetzungsrate beim Cone-Kalorimeter (50 kW/m²)

Grafik 1 | Wärmefreisetzungsrate beim Cone-Kalorimeter gegenüber Zeit. Innerhalb von 120 Sekunden ist bei den meisten Innenraummaterialien die gesamte Wärmemenge freigesetzt worden.

(Messung der Wärmefreisetzung), fehlt aber ebenso wie die Untersuchung der Rauchgasdichte und -toxizität von Busmaterialien (**Grafik 1**).

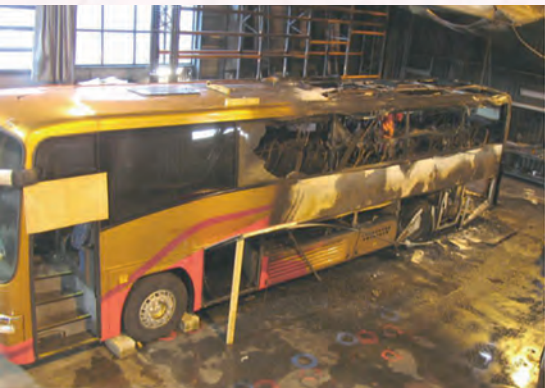
Bild 6 | Real-Brandversuch mit einem Bus beim SP Technical Research Institute of Sweden

Nach diversen Brand- und Rauchgasversuchen mit einzelnen Testmaterialien wurden Versuche auf Fahrzeug-Innenraumsysteme, z. B. Fahrgastsitze, bis hin zu einem Brandversuch mit einem vollständigen Linienbus ausgedehnt (siehe **Tabelle 2, Bild 6**). Mit den hierdurch ermittelten Kenngrößen aus allen Versuchen, z. B. Abbrandgeschwindigkeit, Wärmefreisetzungsrate, Rauchgasmengen, -dichte und -toxizität, wurde das Brandverhalten anschließend in einer mathematischen Simu-

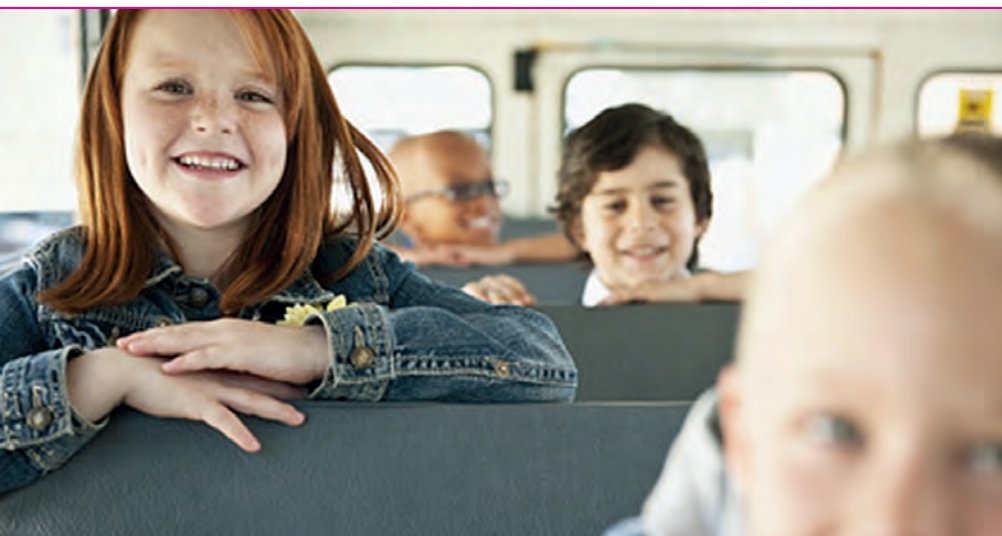
1. Die Brandlast von Bussen ist durch die Innenraummaterialien extrem hoch und in der Regel durch die metallene Karosserie vor Löschmittel von außen gut geschützt,
2. die Zwischenräume zwischen den abgestellten Bussen sind extrem eng,
3. die Brandausbreitung in einem Bus

- bis zum Vollbrand vollzieht sich innerhalb kürzester Zeit (ca. 2 Minuten!),
4. der Brandüberschlag zu den benachbarten Bussen geschieht ohne große Zeitverzögerung, sodass in kürzester Zeit bei dicht abgestellten Bussen diese ebenfalls im Vollbrand stehen,
 5. es entwickeln sich enorm große Rauchgas- und Wärmemengen,
 6. eine Verringerung der Brandlast ist kaum möglich und
 7. der Abzug von Wärme und Rauchgasen ist nicht realisierbar.
