SAUNEN –

EIN BRANDHEISSES VERGNÜGEN?

Brennende Saunen, sowohl im privaten als auch im gewerblichen Bereich, stellen ein nicht enden wollendes Thema im Schadensgeschehen dar. Aufgrund von Saunabränden kam es in der Vergangenheit bereits mehrfach auch zu tragischen Vorfällen, bei denen es zu Verletzungen oder sogar zu Todesfällen von Bewohnern, Gästen oder Feuerwehreinsatzkräften kam.

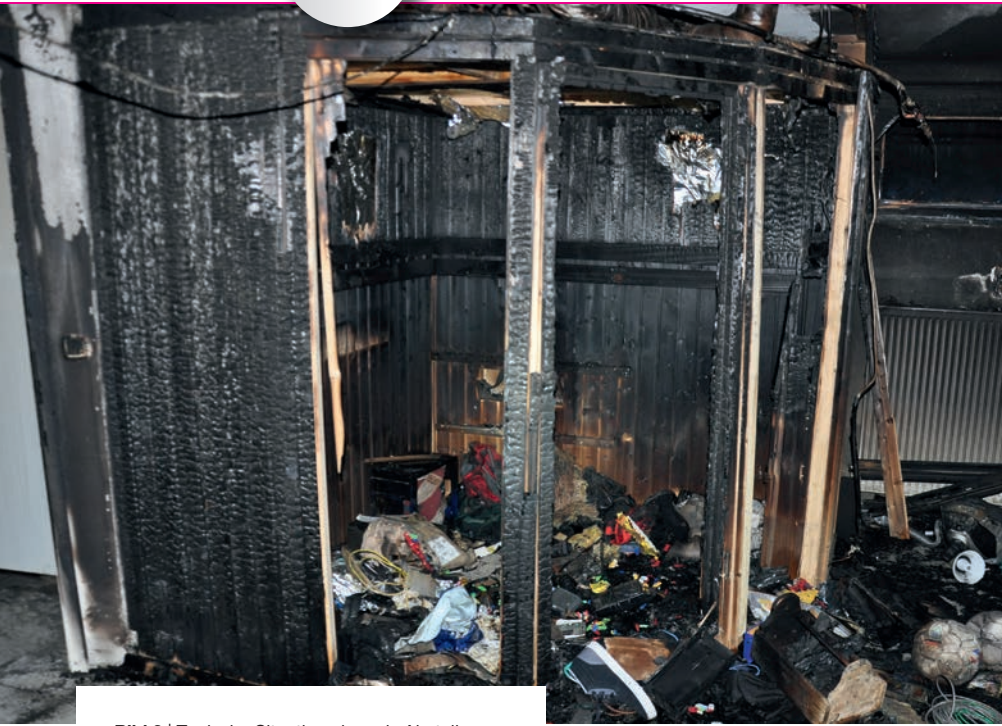
Bild 2 | Typische Situation einer als Abstellraum verwendeten Sauna im Keller eines Wohngebäudes

In den meisten der untersuchten Brandanschäden wurde die Sauna als Abstellraum genutzt. Von den Bewohnern erfährt man als Brandermittler dann in der Regel, dass die betroffene Sauna bereits seit Jahren nicht mehr als solche genutzt worden sei. Mit der Zeit habe man unter anderem die Sitzbänke als Ablagefläche für nicht mehr benötigte Kinderbekleidung, Spielzeug oder sonstige Dinge benutzt. Dass irgendwann neben den Sitzbänken auch der Saunaofen als Abstellfläche verwendet wird, ist im Nachhinein oftmals an Ablaufspuren von geschmolzenen Kunststoffen im Ofen beziehungsweise an den Außenflächen des

Ofens erkennbar (**Bild 2 und 3**).

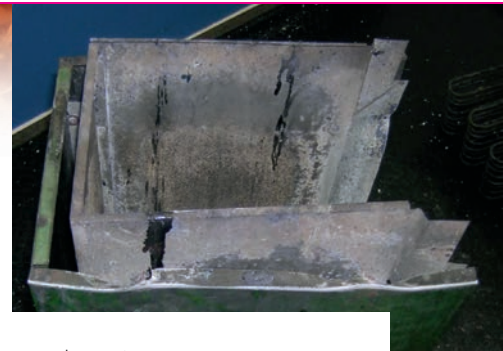
Bild 3 | Ablaufspuren von geschmolzenen Kunststoffen können Hinweise darauf geben, was sich zum Zeitpunkt der Brandentstehung auf dem Ofen befand.

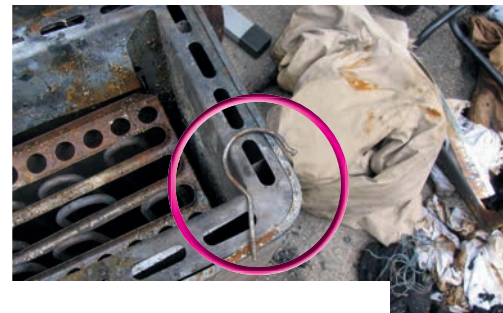
Bild 4 | Nicht brennbare Reste von Kleiderbügeln innerhalb eines Saunaofens belegen die missbräuchliche Verwendung der Sauna als Kleiderkammer.

In einem der untersuchten Fälle teilte der Versicherungsnehmer beispielsweise mit, er hätte die Sauna im Keller bereits seit etwa 15 Jahren als begehbaren Kleiderschrank genutzt. Die Sauna und somit auch der Saunaofen wurden aber nicht vom Stromnetz getrennt und waren somit weiter voll funktionsfähig. Etwa eine halbe Stunde vor der Brandentdeckung habe er sich zuletzt in der Sauna aufgehalten um ein frisches Hemd herauszuholen. Über dem Ofen hätte sich angabengemäß ein Gestell mit Kleiderbügeln zur Aufbewahrung seiner Krawatten befunden. Bei der Untersuchung der Brandstelle fanden sich im Einklang mit den Schilderungen im Inneren des Ofens die metallenen Reste von Kleiderbügeln. Durch das versehentliche Einschalten des Ofens wurde das Gestell mit den Kleiderbügeln und den Krawatten bis zum Erreichen der Zündtemperatur erhitzt und es entwickelte sich daraufhin ein Brandgeschehen mit den entsprechenden Folgen für das gesamte Wohngebäude (**Bild 4**).

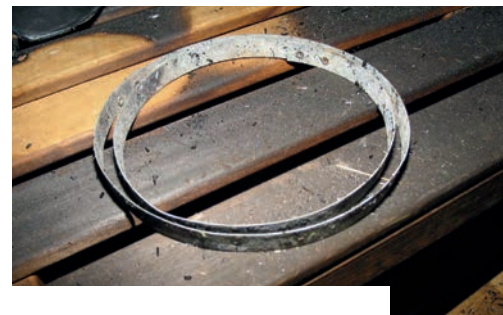
Bild 5 | Von einem hölzernen Aufguss-eimer, der sich zum Zeitpunkt der Inbetriebnahme einer Sauna auf dem Ofen befand, blieben nur die metallenen Ringe übrig.

befindliche Gegenstände, wie beispielsweise Aufgusseimer, Kopfstützen oder Handtücher, entzünden sich in der Regel noch während der Aufheizphase des Ofens (**Bild 5**). Zu beobachten sind derartige Schadensszenarien sowohl in privaten Wohngebäuden als auch in gewerblichen Saunen (Thermen) und insbesondere auch in Hotels.

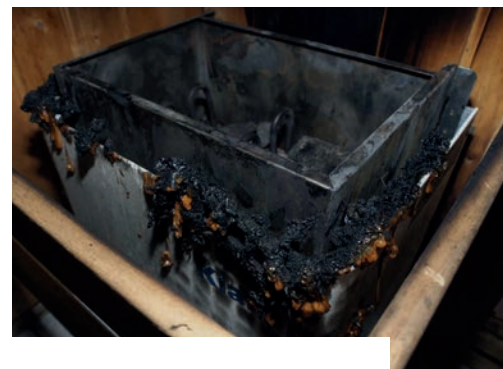
Bild 6 | Im vorliegenden Fall war es ein Teppich, der – möglicherweise bei Reinigungsarbeiten – auf dem Saunaofen abgelegt wurde und vor dem erneuten Einschalten der Sauna nicht wieder entfernt wurde.

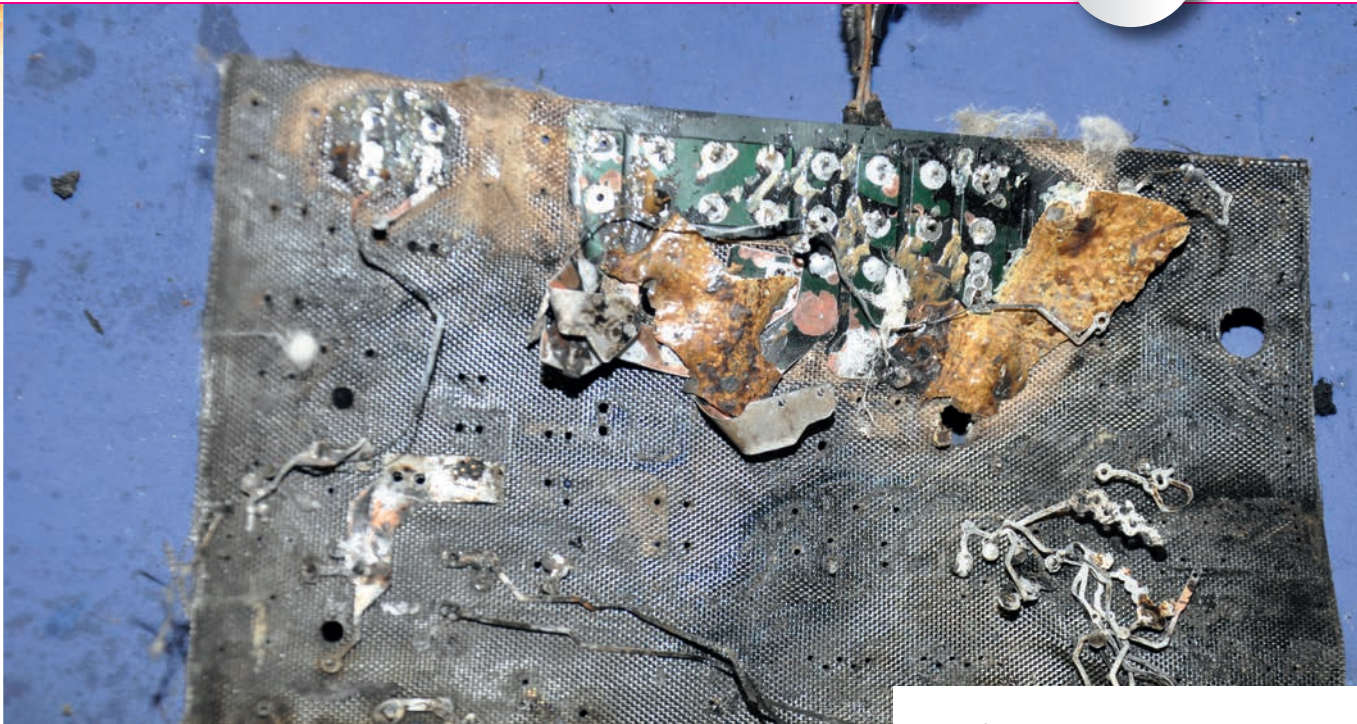
Bild 7 | Ansicht einer brandursächlichen Platine einer Saunasteuerung

Erst an dritter Stelle der im IFS ermittelten Brandursachen bei Saunabränden ist das Schadenfeuer auf einen elektrotechnischen Defekt zurückzuführen. In den meisten der untersuchten Fälle wurde ein brandursächlicher Defekt in der Saunasteuerung selbst festgestellt (**Bild 7**). Auch Nagetierfraß an Isolationsmaterial von elektrischen Leitungen kann zu brandursächlichen Kurzschlüssen führen. Ein brandursächlicher Defekt am Saunaofen selbst ist aufgrund der fehlenden Brandlasten eher unwahrscheinlich. Zudem darf man nicht vergessen, dass ein Saunaofen an sich ja dafür gebaut wurde, den von ihm erzeugten hohen Temperaturen standzuhalten.

Im Hinblick auf die Schadenverhütung sollten die elektrischen Komponenten einer Sauna gemäß dem VDE-Vorschriftenwerk errichtet sowie auch später regelmäßigen Prüfungen unterzogen werden. Nur so besteht die Möglichkeit, kleinere Defekte zu ▶

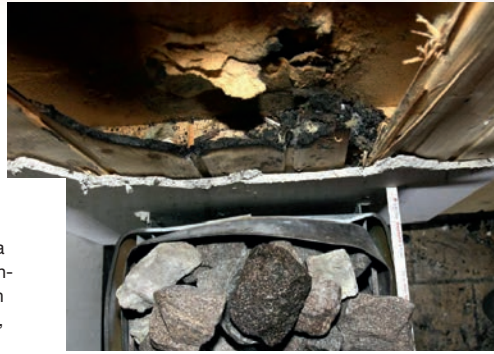
Bild 8 | Nicht eingehaltene Abstände des Ofens zu brennbaren Bauteilen der Sauna bzw. wie im vorliegenden Fall eine unsachgemäß angebrachte Vorsatzschale zählen zu den häufigsten konstruktiven Mängeln, die zu Bränden in Saunen führen.

Zu geringe Abstände zwischen brennbaren Bauteilen und dem Saunaofen oder nicht hinterlüftete Verschalungen zählen zu den häufigsten konstruktiven Mängeln, die zum Brand einer Sauna führen (**Bild 8**). Werden beim Einbau der Saunaöfen oder bei späteren Umbauten der Saunakabinen die einzuhaltenden Mindestabstände des Ofens zu hölzernen Ofengittern, Saunabänken oder der Außenwand nicht beachtet, kommt es in der Regel nicht sofort zum Brand. Die Brände entstehen meist erst, nachdem das Holz durch den wiederholten Betrieb der Sauna über längere Zeit thermisch aufbereitet und somit seine Entzündungstemperatur herabgesetzt wurde. Sofern es sich hierbei um nicht oder nur schwer einsehbare Bereiche handelt, bleiben die infolge der thermischen Aufbereitung dunkel verfärbten Holzbauteile als offensichtliches Anzeichen eines drohenden Brandes häufig unentdeckt.

Vorsatzschalen (z. B. aus Gipskarton) zwischen dem Ofen und einer Holzwand stellen bei nicht fachgerechter Ausführung ein zusätzliches Problem dar. Zum einen werden hierdurch nicht bzw. sehr eingeschränkt hinterlüftete Bereiche geschaffen, in denen es während des Ofenbetriebs zu einem Wärmestau kommen kann. Zum anderen sorgen metallene Befestigungen (z. B. Schrauben) der nicht brennbaren Vorsatzschalen für eine rasche Wärmeübertragung in die brennbare Holzwand der Sauna. Thermisch bedingte Holzveränderungen können so auch nicht mehr rechtzeitig erkannt werden.

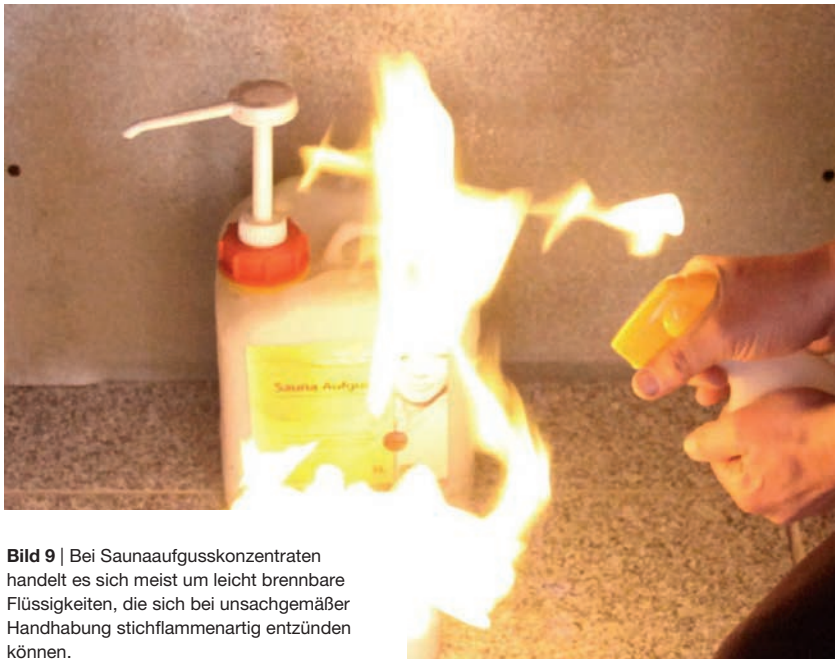
Bild 9 | Bei Saunaaufgusskonzentraten handelt es sich meist um leicht brennbare Flüssigkeiten, die sich bei unsachgemäßer Handhabung stichflammenartig entzünden können.

Immer wieder finden sich in den vom IFS untersuchten Saunabränden auch Hinweise auf mögliche Zusammenhänge der Brandentstehung mit ungeeigneten oder falsch dosierten Aufgussmitteln. Eine Saunaaufgussmischung besteht in der Regel aus einem Aufgusskonzentrat und Wasser. Bei den Saunaaufgusskonzentraten handelt es sich meist um leicht entzündliche alkoholische Lösungen von ätherischen Ölen sowie weiteren Zusätzen. Zu hoch konzentriert können sich derartige Flüssigkeiten an den heißen Oberflächen des Saunaofens schlagartig entzünden (**Bild 9**) und außer den materiellen Schäden auch zu erheblichen Brandverletzungen der Saunagäste führen.

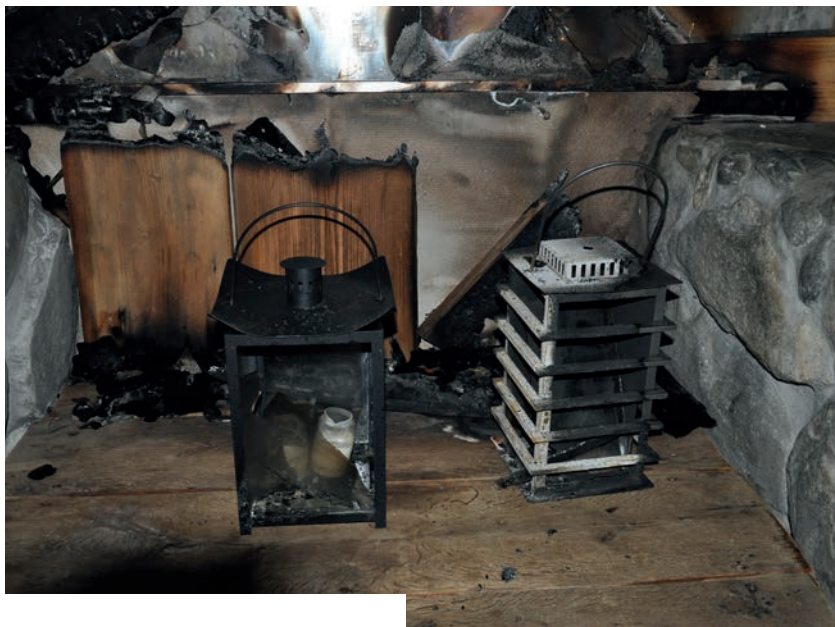
Bild 10 | Von Gästen in einer Sauna brennend zurückgelassene Kerzen in Laternen führten zu einem lokalen Brandgeschehen in einer Sauna einer Themenanlage.

In einem ganz anderen Fall wurde das IFS zu einem Brand einer gewerblichen Sauna in einer größeren Sauna- und Thermenanlage gerufen. Ungewöhnlich schien zunächst die Tatsache, dass die betroffene Sauna nicht über einen klassischen Saunaofen verfügte. Die Saunainnentemperatur von etwa 40 bis 50 °C wurde über Warmwasserleitungen, die in den Wänden aus Salzblöcken verlegt waren, erreicht. Bei der Untersuchung der Schadenstelle fanden sich im unmittelbaren Brandausbruchsbereich am Boden zwei stark brandbeschädigte Laternen mit darin befindlichen Resten von Wachskerzen. Offensichtlich hatten Saunagäste die beiden zu

Dekorationszwecken im Außenbereich aufgestellten, brennenden Laternen in die Sauna mitgenommen und diese nach Beendigung in der Sauna belassen (**Bild 10**).

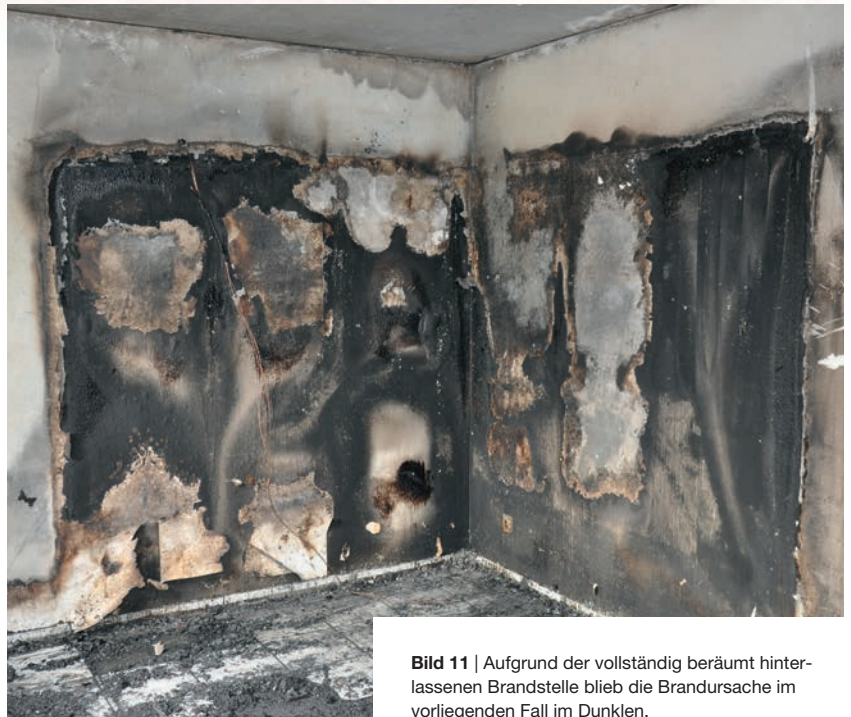
Bild 11 | Aufgrund der vollständig beräumt hinterlassenen Brandstelle blieb die Brandursache im vorliegenden Fall im Dunklen.

Wie auch bei anderen Bränden lassen sich in einigen Fällen die Brandursachen nicht mehr rekonstruieren. Dies ist insbesondere dann der Fall, wenn die Brandstelle be-

reits beräumt oder stark verändert wurde (**Bild 11**). Somit können auch die Einsatzkräfte durch ein behutsames und überlegtes Handeln beim Löscheinsatz bzw. den folgenden Aufräumarbeiten die Chancen einer Brandaufklärung verbessern. Allerdings kann auch ein ungewöhnlich hoher Zerstörungsgrad eine Ursachenermittlung unmöglich machen (**Bild 12**). ▶

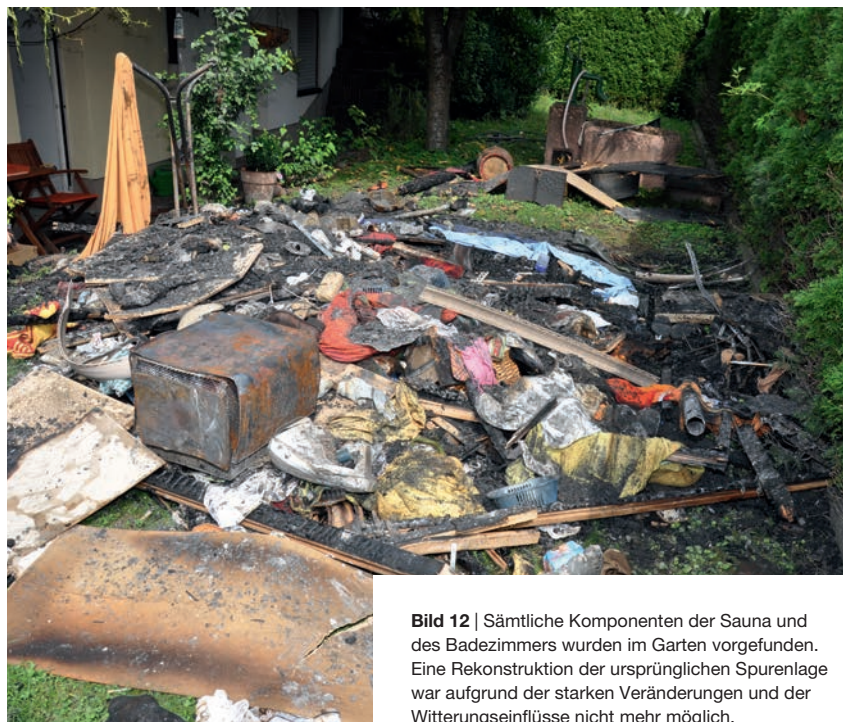
Bild 12 | Sämtliche Komponenten der Sauna und des Badezimmers wurden im Garten vorgefunden. Eine Rekonstruktion der ursprünglichen Spurenlage war aufgrund der starken Veränderungen und der Witterungseinflüsse nicht mehr möglich.

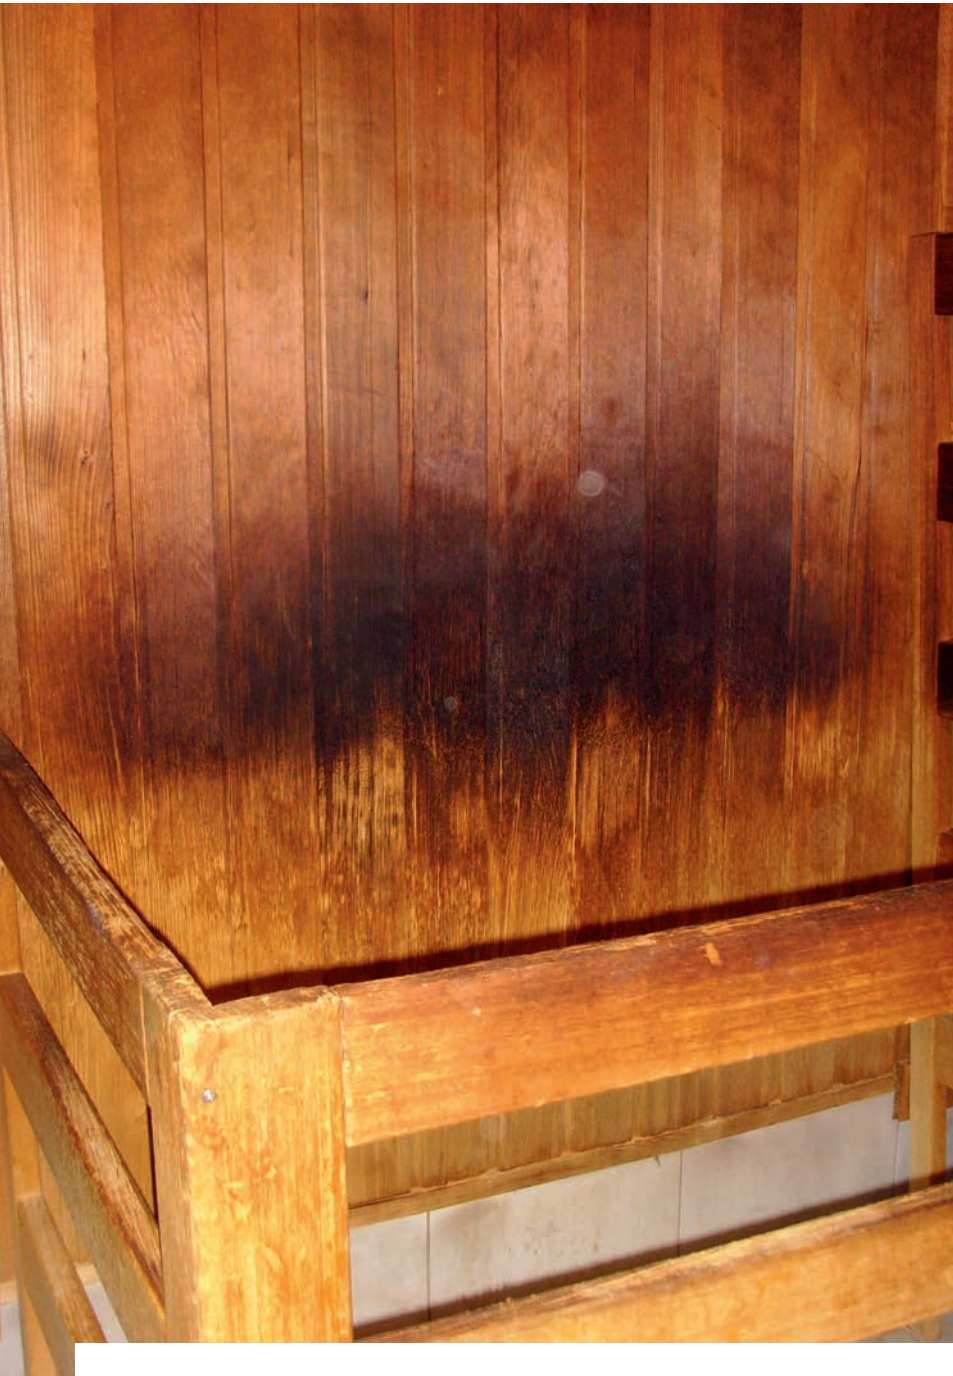
Bild 13 | Bei den gezeigten Verfärbungen am Holz einer Sauna handelt es sich nicht um Brandzehrungen bzw. um Spuren eines vorangegangenen Flammenbrands. Vielmehr handelt es sich hier um die typischen Verfärbungen infolge einer jahrelangen thermischen Aufbereitung durch den Betrieb des ursprünglich dort angebrachten Saunaofens.

Eine weitere Besonderheit bei Saunabränden ist, dass die verbauten Hölzer der Sauna durch den vorangegangenen Betrieb über längere Zeit immer wieder höheren Temperaturen ausgesetzt und hierdurch thermisch aufbereitet wurden. Die Entzündungstemperatur des Holzes wird dadurch herabgesetzt und das Risiko einer Brandentstehung steigt (**Bild 13**). Interessante Forschungsarbeiten³ zu diesem Thema wurden von Wissenschaftlern des Fraunhofer Instituts für Holzforschung (WKL) in Braunschweig sowie dem Institut für Baustoffe Massivbau und Brandschutz (iBMB) der Technischen Universität Braunschweig durchgeführt. Festgestellt wurden unter anderem deutlich herabgesetzte Zündpunkte sowie erhöhte Abbrandgeschwindigkeiten von Saunahölzern.

Um thermisch aufbereitetes Holz einer Sauna zu erkennen und dieses im Sinne der Schadenverhütung rechtzeitig austauschen zu können, wird zum einen auf die typische Verfärbung der aufbereiteten Hölzer verwiesen. Zum anderen beschreiben Herlyn, Dobbernack und Lukowsky einen mit der thermischen Aufbereitung des Holzes einhergehenden oberflächlichen Festigkeitsverlust (**Bild 14**), der sich mit einem im Projekt entwickelten „Tape-Test“ sehr einfach nachvollziehen lässt. Hierfür wird auf die zu untersuchende Holzoberfläche

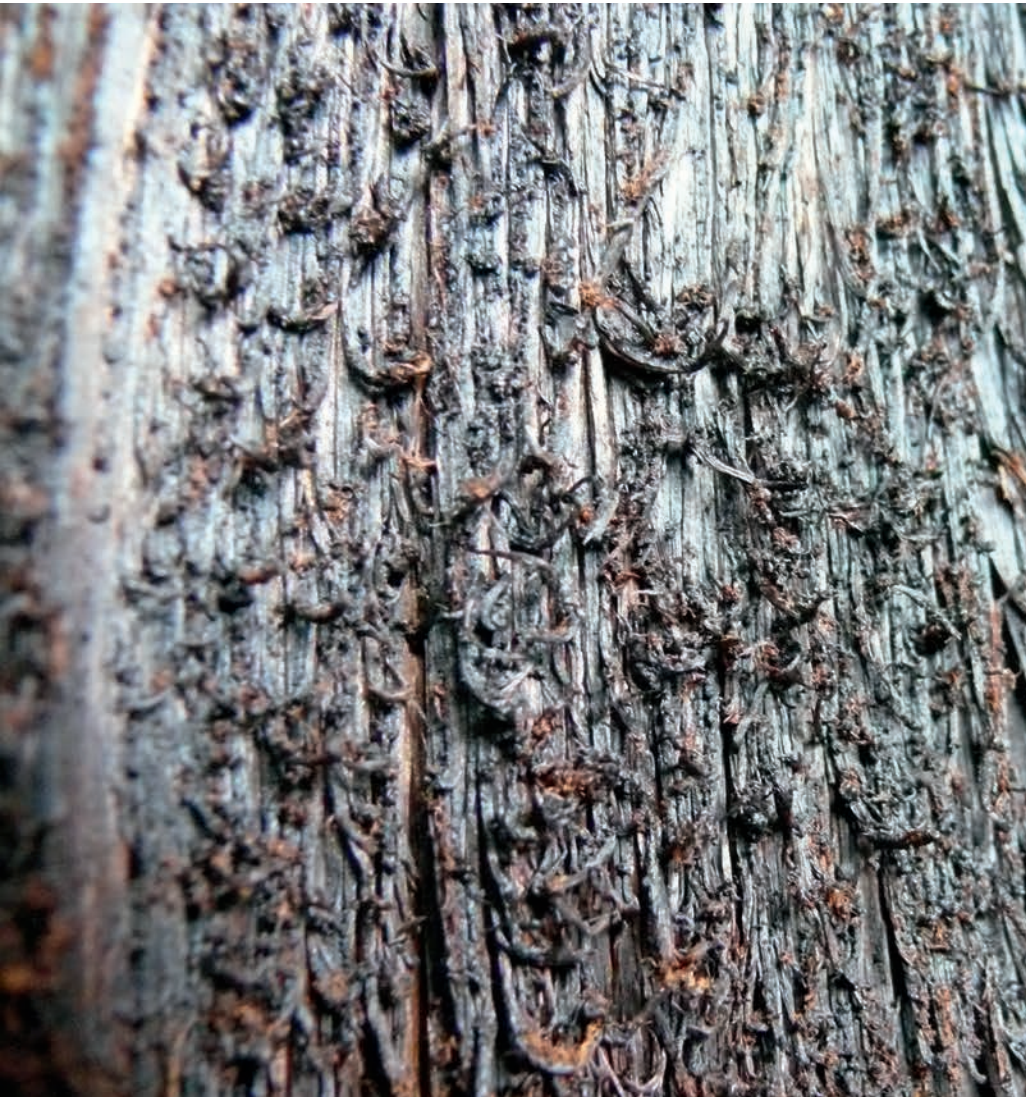
Bild 14 | Die Detailansicht des verfärbten Bereichs aus Bild 13 zeigt den beschriebenen oberflächlichen Festigkeitsverlust des thermisch aufbereiteten Holzes.

ein handelsüblicher transparenter Klebefilm aufgebracht und wieder abgezogen. Anschließend geben die Menge und die Art der anhaftenden Holzfasern anhand von Vergleichsmustern Aufschluss darüber, ob das Holz möglicherweise bereits kritisch thermisch aufbereitet ist und ob gegebenenfalls weitere Untersuchungen bzw. ein Austausch der Hölzer notwendig sind.
