Wasser lief aus der Haustür

Zeitschrift für Schadenverhütung
 und Schadenforschung der öffentlichen
 Versicherer

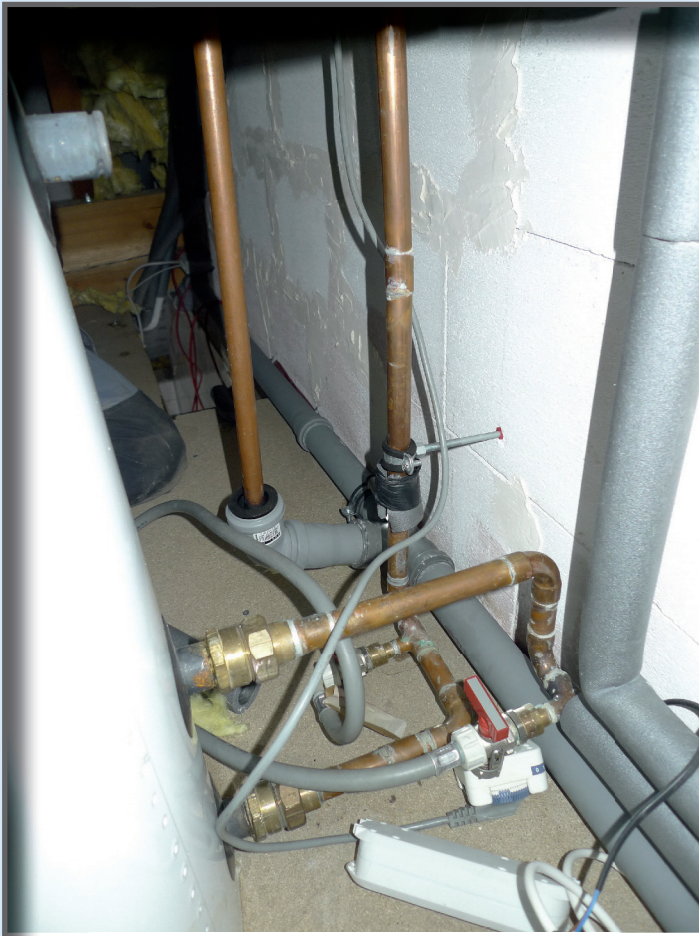
Bild 2 | In der Bildmitte ist die Trinkwasser-einspeisung zu sehen, an der sich die Leckage befand.

Das Wasser, das unter der Tür hindurch quoll, hatte schon einen langen Weg durch das Gebäude hinter sich, denn die Leckage lag im Spitzboden des Einfamilienhauses. Dort befand sich die Heizungsanlage mit einer Gastherme und einem Warmwasserspeicher. An der Trinkwassereinspeisung des Speichers hatte sich eine Lötverbindung gelöst. Rund 30 Kubikmeter Wasser liefen bis ins Erdgeschoss. Die Menge konnte ein IFS-Gutachter anhand der Zählerstände nachvollziehen (Bild 1 und 2).

Der Spitzboden wurde allerdings nicht mitbeheizt. Ein kleiner Bereich war für die Heizungsanlage mit Leichtbauwänden abgetrennt und mit Mineralwolle isoliert worden. Doch das reichte nicht aus; der Spitzboden war nach wie vor frostgefährdet. In solchen Bereichen müssen wasserführende Leitungen nach der DIN 1988 Teil 2 in der kalten Jahreszeit entweder entleert oder durch eine Begleitheizung vor dem Einfrieren geschützt werden.

Die Recherche beim Wetterdienst zeigte, dass es vor dem Schadentag eine längere Frostperiode in der Umgebung des Schadenobjektes gegeben hatte. An einem Frostschaden bestand kein Zweifel mehr. Der ursprüngliche Besitzer des Hauses hatte Glück, dass trotz des Planungsfehlers an der Heizungsanlage nicht schon früher ein Schaden aufgetreten war. Als das Haus schließlich nicht mehr bewohnt und somit auch nicht mehr regelmäßig Wasser aus den Zapfstellen entnommen wurde, froren die Leitungen im Spitzboden zwangsläufig ein. ■

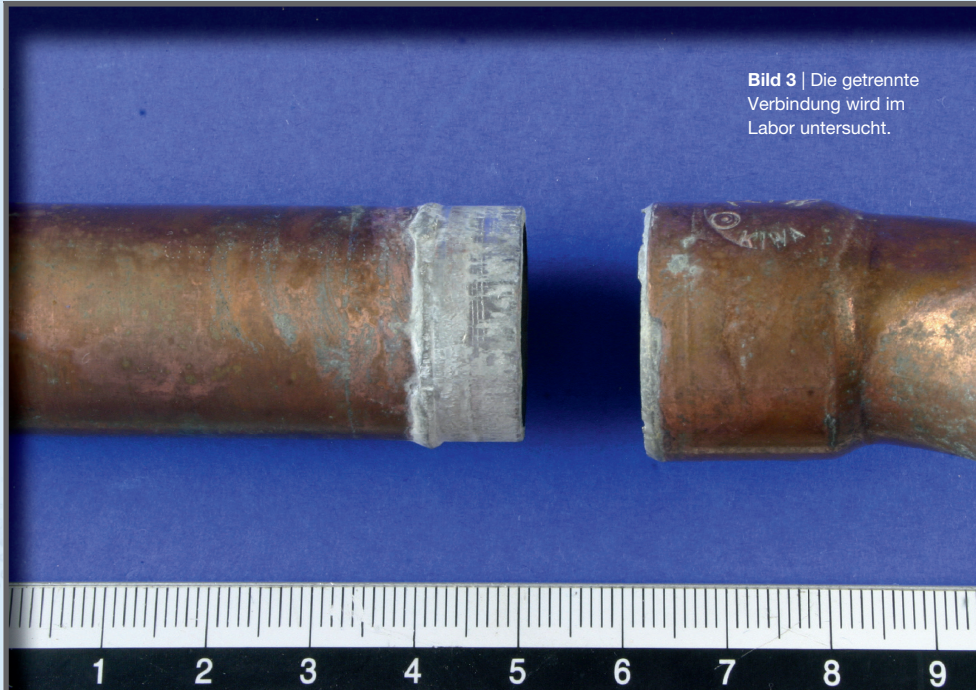
Er sah sich die getrennte Rohrverbindung an und ließ sie von einem Kollegen im IFS-Labor untersuchen (Bild 3): Die Weichlötverbindung der Kupferrohre war durch eine Krafteinwirkung von innen auseinandergedrückt worden, stellte dieser fest. Ein typischer Frostschaden.

Bild 3 | Die getrennte Verbindung wird im Labor untersucht.
