Verarbeitung von flexiblen Schläuchen

So schnell kann es gehen: Weil eine flexible Anschlussleitung eines Kaffeeautomaten geplatzt war, kam es zu einem Leitungswasserschaden. Durch eine Laboruntersuchung des betroffenen Schlauches sollte das IFS die Ursache ermitteln. Es handelte sich um einen flexiblen Schlauch, der über Pressverbindungen an einem Ende mit einem Rohrstutzen und am anderen mit einem Gewindeanschluss verbunden war. Auf der Seite mit dem Rohrstutzen war der Schlauch direkt vor der Presshülse gerissen (**Bild 1**).

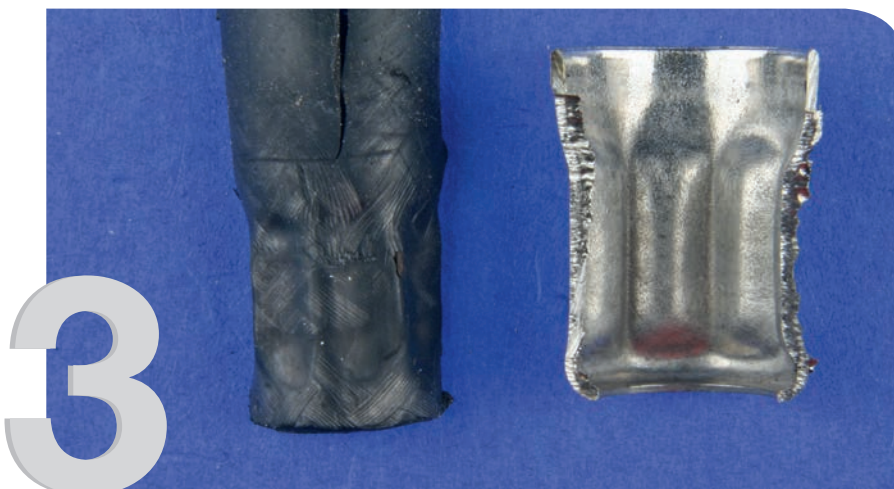
des nun ungeschützten Innenschlauches kam. Dieser Produktfehler taucht immer wieder auf – bei Schläuchen mit Gütesiegeln seltener als bei Billigprodukten. Der Schlauch aus diesem Fall trug allerdings die Prägung des DVGW (Deutscher Verein des Gas- und Wasserfaches e.V.). Auch Markenprodukte sind vor Verarbeitungsfehlern nicht gefeit. Um solche Schäden zu verhindern, ist bei der Herstellung von Pressverbindungen stets Sorgfalt notwendig (**Bild 3**). ■
