Schadenverhütung im verarbeitenden Gewerbe hat viele Facetten. Feuer stellt eine Gefahr für die Mitarbeiter, für Sachwerte und nicht zuletzt auch für die Existenz des Unternehmens selbst dar. Denn neben den unmittelbaren Schäden drohen in der Folge z. B. Betriebsunterbrechungen, Image- und Auftragsverlust. Gerade in kleinen Betrieben kann das schnell zur Bedrohung der Existenz werden. Das Institut für Schadenverhütung und Schadenforschung (IFS) ermittelt anhand der institutseigenen Schadenstatistik spezielle Feuerrisiken im verarbeitenden Gewerbe und zeigt diese auf. Dieser Artikel befasst sich im Speziellen mit holzverarbeitenden Betrieben.

Brände im verarbeitenden Gewerbe – stellen holzverarbeitende Betriebe ein besonderes Risiko dar?

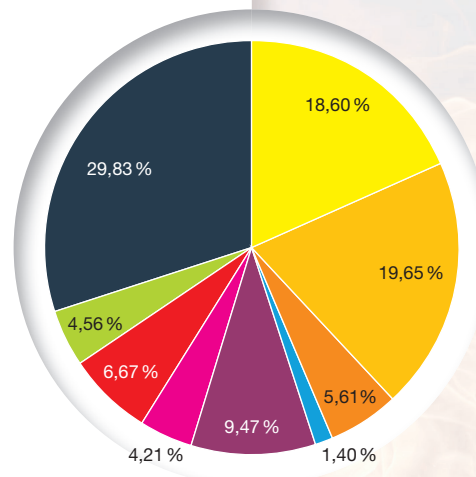
Grafik 1 | Das IFS teilt das verarbeitende Gewerbe in acht Untergruppen auf. Etwa ein Drittel der Schäden ereignet sich in holzverarbeitenden Betrieben (IFS-Schadendatenbank Stand 03.07.2015)

- Holz/Papier
- Metall
- Lebens-/Futter-/Genussmittel
- Chemie/Kunststoff
- Maschinenbau
- Textil/Leder
- Elektro/Elektronik
- Druckerei/Verlage/Vervielfältigung von Datenträgern

Die Datenbasis für die Auswertung in diesem Artikel sind etwa 1.000 Feuerschäden im „verarbeitenden Gewerbe“. Darunter kategorisiert das IFS alle Betriebe, in denen ein Produkt gefertigt oder weiterverarbeitet wird. Das IFS unterteilt diese Kategorie in acht weitere Untergruppen (**Grafik 1**). Etwa ein Drittel aller vom IFS untersuchten Brände im verarbeitenden Gewerbe haben sich danach in holz- und papierverarbeitenden Betrieben ereignet. Es liegt nahe, den Grund dafür in den stets hohen Brandlasten zu suchen. Entstehungsbrände können sich oft sehr schnell ausbreiten und außer Kontrolle geraten. Zur Verarbeitung werden heute zahlreiche Maschinen eingesetzt, die ihrerseits im Fehlerfall zu einer Brandentstehung beitragen können. Zudem werden zum Teil brennbare und selbstentzündliche Holzbehandlungsmittel eingesetzt. Die Gefahren durch das gelagerte Holz und den Betrieb von Restholzerkleinerern sind bereits in einem Artikel der schadenprisma³ beschrieben worden.

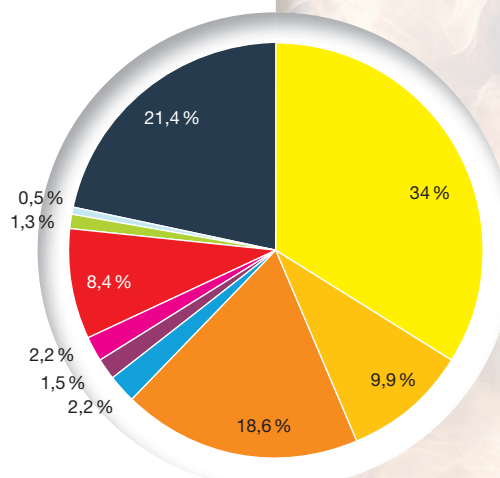
Grafik 2 | Brandursachenstatistik für holzverarbeitende Betriebe (IFS-Schadendatenbank Stand 03.07.2015)

- Elektrizität
- Überhitzung
- Menschliches Fehlverhalten
- Offenes Feuer
- Selbstentzündung
- Feuergefährliche Arbeiten
- Brandstiftung
- Explosion
- Blitzschlag
- Sonstiges und unbekannt

Die IFS-Schadendatenbank ermöglicht einen detaillierten Blick in die Brandursachen im holzverarbeitenden Gewerbe. Diese sind in **Grafik 2** dargestellt. Besonders im Vergleich zur Verteilung der Brandursachen in der gesamten IFS-Schadendatenbank (**Grafik 3**) fallen Besonderheiten auf. In der Gesamtstatistik sind ca. 1,5 % der Schäden auf eine Selbstentzündung zurückzuführen, während es im holzverarbeitenden Gewerbe fast 9,5 % der Fälle sind. Selbstentzündung ist in holzverarbeitenden Betrieben also mehr als sechsmal häufiger die Brandursache als im Durchschnitt aller untersuchten Brandursachen. Im Vergleich zur Gesamtstatistik entstehen Brände hier mehr als dreimal so häufig durch Explosionen und ca. doppelt so häufig durch Überhitzungen. Auf diese drei besonderen Brandursachen wird im Folgenden eingegangen. ▶
