Wenn der Himmel seine Schleusen öffnet!

Extreme Starkniederschläge verursachen Gefahren und hohe Sachschäden – dezentrale Regenwasser-Rückhaltung angesagt

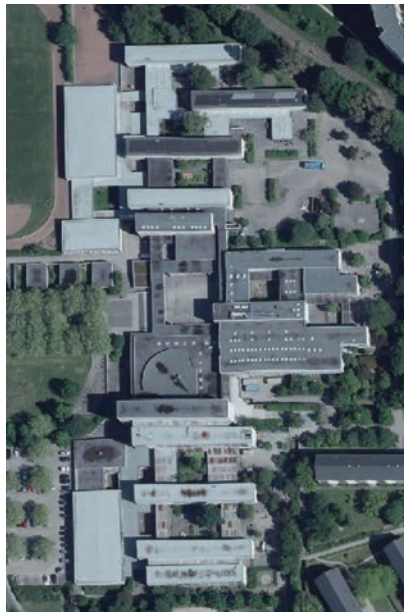
Bild 1a | Markierung Schulzentrum und Höhenlinien (ZÜRS Geo, GDV)

Der weitläufige dreiteilige Gebäudekomplex des Schulzentrums aus Gymnasium, Real- und Hauptschule (erbaut Ende der 60er-Jahre, Bruttogeschossfläche ca. 38.000 m²) erstreckt sich in Nord-Süd-Richtung (ca. 250 m Länge, 137 m Breite) einen leicht geneigten Hang hinunter und wird von Westen her erschlossen (**Bild 1a**). Auffallend sind die komplette Unterkellerung des Gebäudekomplexes und mehrere zur Belichtung der UG-Räume erforderliche tief liegende Innenhöfe. Einige der Untergeschossräume, wie die zentrale Aula und einige Lagerräume, liegen bis zu ca. 6 m unter Geländeoberkante und waren dadurch auch am stärksten von dem Überflutungsschaden betroffen.
