# Der Druck im System wächst

## Ein schleichendes Problem in neuen Warmwasserinstallationen

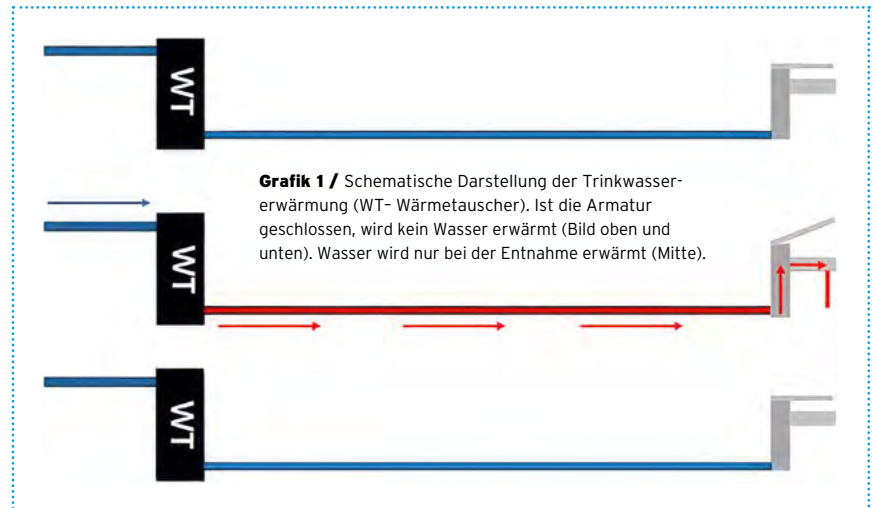
Durchflusserwärmer basieren in der Regel auf dem Prinzip, dass Wasser ausschließlich bei der Wasserentnahme erwärmt und nicht in einem größeren Volumen vorgehalten wird. Die Wassererwärmung erfolgt in diesem Fall also nur bei geöffneter Armatur, weshalb es im System nicht zum Druckanstieg kommen kann und die nationale Norm „die Ausnahme der kleinen Volumina“ vorsieht (**Grafik 1**).

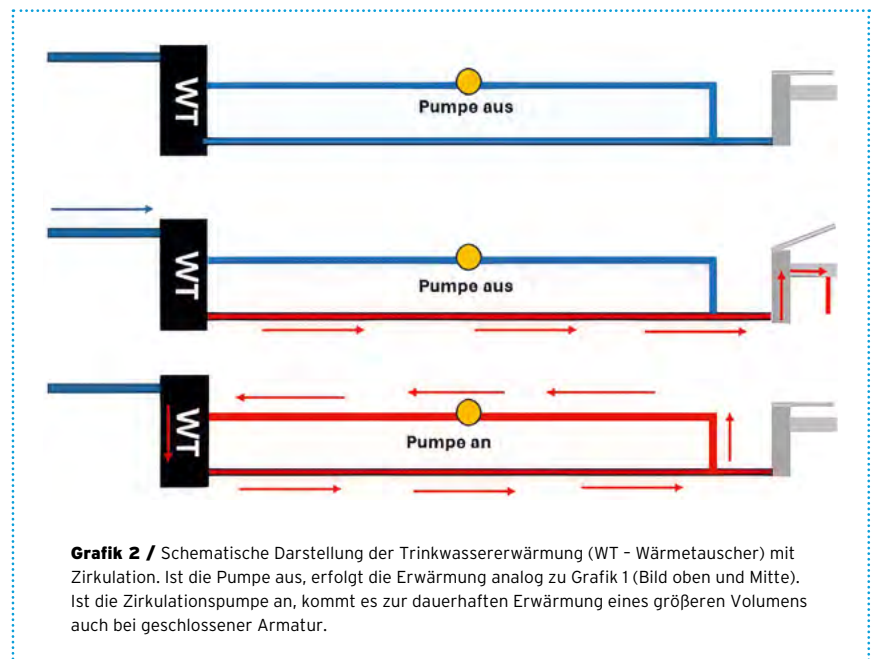
In den moderneren Formen der Trinkwassererwärmung, beispielsweise den Frischwasser- oder Wohnungsstationen, sind häufig aus energetischen und trinkwasserhygienischen Gründen Wärmetauscher eingebaut. Bei diesen wird das Wasser im Durchflussprinzip, also im Idealfall nur bei Wasserentnahme, erwärmt, weshalb es auch hier nicht zum Druckanstieg kommen kann. Werden diese Systeme jedoch mit einer Zirkulation versehen, kommt es auch ohne Wasserentnahme zur Erwärmung von Trinkwasser. Sind alle Armaturen geschlossen, führt dies zum Druckanstieg. Um die Systemkomponenten zu schützen, ist in diesem Fall zwangsläufig eine Überdruckabsicherung notwendig (**Grafik 2**).

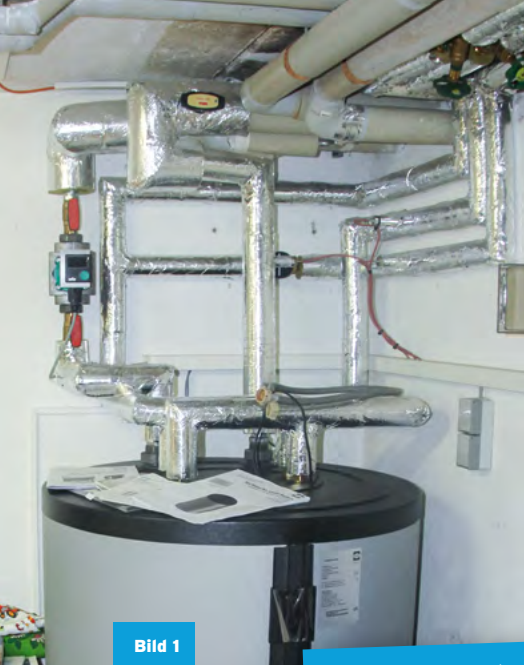
Bild 1

Bei dem Schadenobjekt handelt es sich um ein älteres Wohngebäude, an welches im Jahr 2021 angebaut wurde. Im Zuge dessen wurde auch die Trinkwasserinstallation erneuert und unter anderem mit einer Zirkulation ausgerüstet. Dabei wurde eine neue Gasheizung mit Pufferspeicher im Keller (**Bild 1**) verbaut. Die Warmwasserbereitung erfolgte hier über Wärmetauscher innerhalb des Pufferspeichers im Durchflussprinzip.

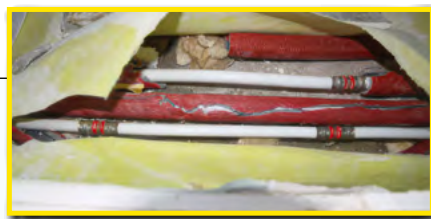
Bild 2

Zwei Jahre nach den Sanierungsmaßnahmen kam die erste böse Überraschung. Der Eigentümer stellte einen Wasseraustritt aus der Decke im Erdgeschoss fest. Nachdem die hinter der Wand befindliche Schadenstelle (**Bild 2**) an einer Zirkulationsleitung mühselig freigelegt und anschließend vom Installateur repariert und der erste Schock überwunden war, konnte der Eigentümer nach der Wiederinbetriebnahme ein leider schon fast vertrautes „plätscherndes Geräusch“ im Erdgeschoss wahrnehmen. Ein erneuter Wasserschaden! Wieder war es an einer hinter der Wand verlegten Zirkulationsleitung zum Warmwasseraustritt an einem geplatzten Mehrschichtverbundrohr gekommen.

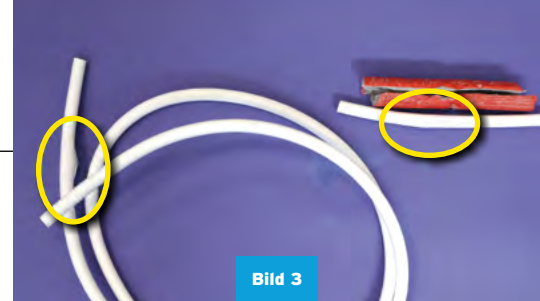
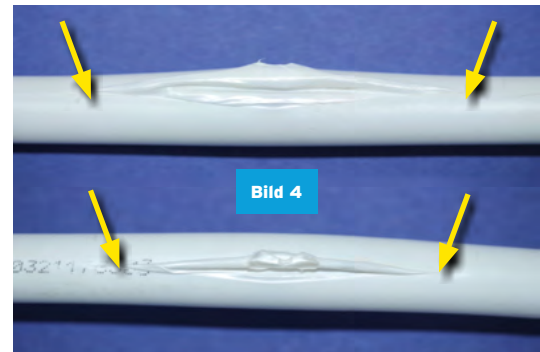
Beide Mehrschichtverbundrohre (**Bilder 3 und 4**) waren auf einer Länge von etwa 6 cm gerissen und die Rohre im Bereich des Risses stark aufgedehnt. Das Kunststoffinnenrohr wurde durch den Riss nach außen gedrückt und der Werkstoff war im Rissbereich „ausgezo-

gen“. Das Innenrohr wies keine Versprödung auf. Sonstige Hinweise auf einen Materialfehler oder eine Beschädigung von außen lagen ebenfalls nicht vor. An der Schadenstelle war schnell klar, dass es sich bei der Schadenursache um den oben beschriebenen Schadenmechanismus handelt. In der Kaltwasserzuleitung zum Pufferspeicher mit den Wärmetauschern war zwar kein Sicherheitsventil, in der Warmwasserinstallation jedoch eine Zirkulationsleitung installiert. Bei jedem Aufheizvorgang kam es durch die Volumenausdehnung des Wassers zum Druckanstieg im Leitungssystem, welcher nicht abgebaut werden konnte. Diesem Druckanstieg konnten die Rohre nicht auf Dauer standhalten und platzten auf.

Auf Empfehlung des IFS wurde unmittelbar eine Überdruckabsicherung nachgerüstet. Bei einer Wiederinbetriebnahme und dem Aufheizen des Warmwassersystems kam es innerhalb kürzester Zeit zum Anstieg des Wasserdruckes auf 10 bar und zum mehrfachen Auslösen des 10-bar-Sicherheitsventils. Vor der Installation des Sicherheitsventils war die gesamte Warmwasserinstallation somit Drücken deutlich oberhalb von 10 bar ausgesetzt.

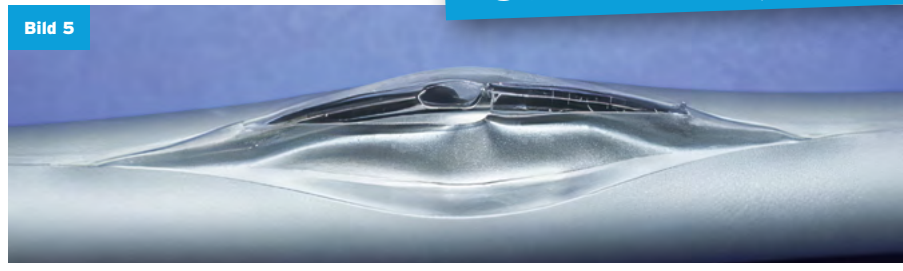
Bild 5

ren Jahren in den oberen beiden Etagen Wohnungen im Penthouse-Stil aufwendig saniert und eingerichtet. Jede Wohnung war mit einer eigenen Wohnungsstation zur Trinkwassererwärmung ausgestattet. Einige Wohnungen waren bereits vermietet, andere noch leerstehend, bevor es zu einem Warmwasseraustritt kam, der einen Schaden verursachte, welcher später auf einen siebenstelligen Betrag geschätzt wurde. In einer nicht einmal zwei Monate vermieteten Wohnung war ein Mehrschichtverbundrohr geplatzt (**Bild 5**).

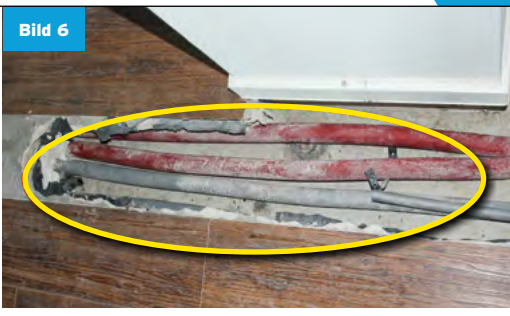
Bild 6

Bei dem geplatzten Mehrschichtverbundrohr handelte es sich um eine im Fußbodenaufbau verlaufende Warmwasserleitung (**Bild 6**). Das Rohr war auf einer Länge von etwa 1 cm gerissen und massiv aufgedehnt. Auch hier lagen keine Hinweise auf hitzebedingte Versprödung oder einen Materialfehler vor. Die Untersuchung vor Ort zeigte sofort: An den Wohnungsstationen war eine Zirkulation installiert (**Bild 7**), jedoch wurde auch hier an den Sicherheitsventilen gespart. Diese waren nämlich nicht vorhanden! Die Ursache für das geplatzte Rohr war somit schnell geklärt. Der sich in letzter Zeit häufende Schadenmechanismus hatte mal wieder zuge schlagen oder genauer gesagt von innen nach außen „(zu)gedrückt“. In keiner der frisch sanierten Wohnungen war die Installation trotz einer vorhandenen Zirkulation mit einer Überdruckabsicherung versehen. Die Wohnungen im Schadenbereich waren bereits größtenteils entkernt, sodass die verlegten Mehrschicht-

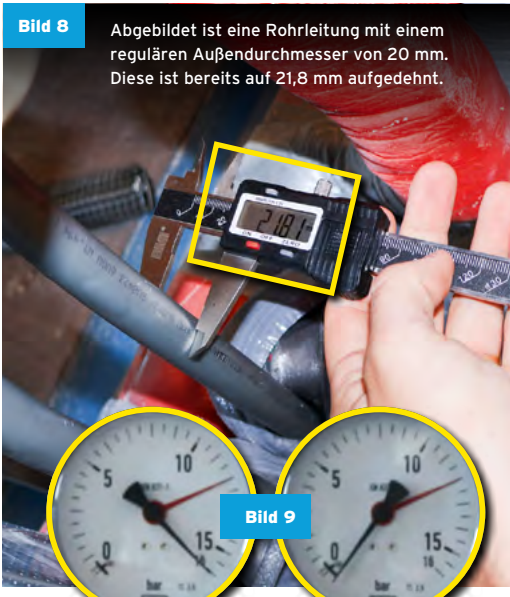
Bild 8

verbundrohre zugänglich waren. Bei einer stichprobenartigen Überprüfung des Leitungssystems konnte festgestellt werden, dass der Außendurchmesser der Rohre in der Warmwasserinstallation um bis zu 10 % und somit weit über die Toleranzen des Herstellers hinweg aufgedehnt waren (Bild 8). Die aufgedehnten Rohre befanden sich in mehreren Wohnungen und nicht nur in der aktuellen Schadenwohnung. Der Schaden beschränkte sich somit nicht nur auf den Wasser- und Nässeschaden, sondern auch die verbaute Neuinstallation war betroffen. Die verlegten Warmwasserleitungen waren durch den überhöhten Innendruck vorgeschädigt. Glücklicherweise waren nicht alle Wohnungen mit einer Zirkulation ausgestattet. In den Wohnungen ohne Zirkulation waren die Rohre, wie erwartet, nicht über die Toleranzen hinweg aufgedehnt.

Abgebildet ist eine Rohrleitung mit einem regulären Außendurchmesser von 20 mm. Diese ist bereits auf 21,8 mm aufgedehnt.

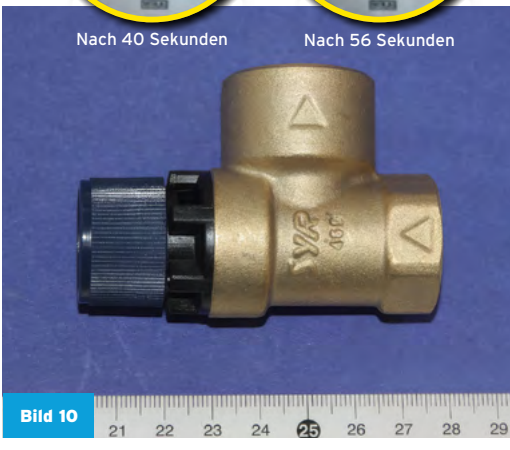
Bild 9

Im Rahmen einer Nutzungssimulation wurde der Druck bei Inbetriebnahme der Warmwasserbereitung in der Schadenwohnung gemessen und dokumentiert. Nach Inbetriebnahme der Zirkulationspumpe stieg der Leitungsdruck innerhalb einer Minute auf über 16 bar an (Bild 9). Dies war jedoch noch lange nicht das Ende der Fahnenstange! Die Zieltemperatur war noch lange nicht erreicht und das 16-bar-Manometer hatte sich bereits vollständig überdreht. Ein weniger als 20 € teures Sicherheitsventil (Bild 10) hätte nicht nur den Schaden, sondern auch die Vorschädigung des Leitungssystems verhindert.

Nach 40 Sekunden

Nach 56 Sekunden
