# Gasexplosionen der anderen Art

## Explosionen mit Treibgasdosen

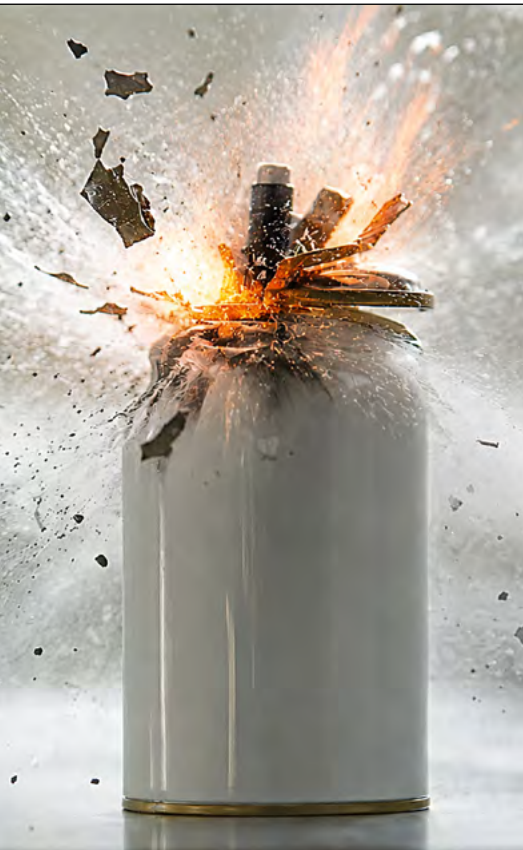
Neben den Explosionsschäden lag ein lokaler Brandschwerpunkt im Bereich des Kissens auf dem Bett vor. Rund um das Bett war der Teppichflor angesengt. Es war eine Lachenbildung eines brennbaren Gas-Luft-Gemischs im Bodenbereich um das Bett herum aufgetreten, welche bei Zündung zur Explosion führte.

Im Zuge der Ursachenermittlung wurden etwa 20 leere Deodorant Dosen um und unterm Bett aufgefunden. Ursache der Explosion war ein Missbrauch der Deodorants als Betäubungsmittel. Dabei

wurde das Treibgasgemisch der Treibgasdosen über ein Kissen eingeatmet, um die Duftöle zu entfernen.

Im Zuge des Konsums hatte sich eine nicht sichtbare zündfähige Lache des Luft-Gas-Gemisches um das Bett herum gebildet. Als Zündquelle kamen neben Tabakwaren auch eine elektrische oder elektrostatische Funkenbildung in Betracht. Analoge Schadenfälle, teils mit tödlichem Ausgang, sind im IFS auch beim ausgiebigen Verwenden von Lackdosen oder PU-Schaumdosen in Innenräumen bekannt.

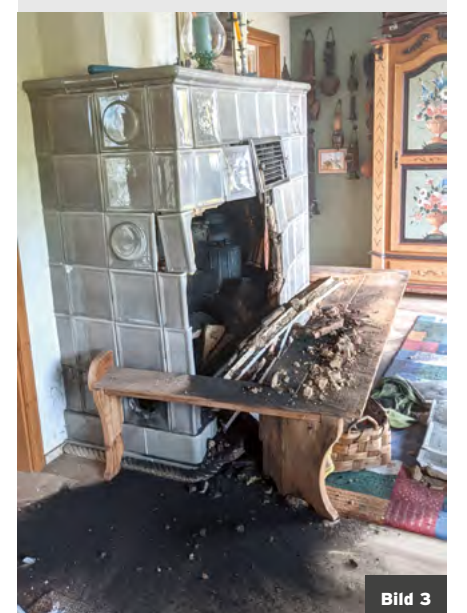
Bild 3

**Bild 3** / Blick auf das Zentrum des Explosionsgeschehens. Die gemauerten Wärmetauscherzüge des Kachelofens liegen durch die Explosion der Treibgase und Lösemittel geborsten vor.

In der Gesamtschau war die Explosion auf eine Ansammlung von Treibgasen und Lösemitteldämpfen im Brennraum zurückzuführen. Durch die nach der Inbetriebnahme des Ölofens zunächst notwendige elektrische Aufheizung der Ölvorlage erfolgt die Zündung des Ofens erst zeitverzögert nach der Inbetriebnahme. Die Zündung des explosionsfähigen Gas-Luft-Gemischs erfolgt beim ersten elektrischen Zündversuch des Ölheizensatzes nach Abschluss der Vorwärmphase.

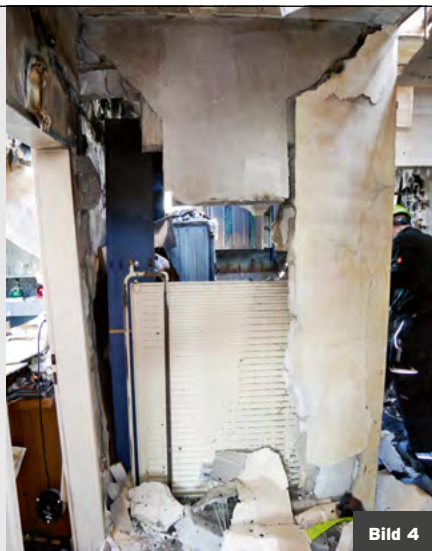
Bild 4

**Bild 4** / Blick vom Flur über die herausgesprengte Trennwand ins Badezimmer: Im Vordergrund verdeckt der nun sichtbare Badheizkörper den weiteren Einblick. **Bild 5** / Die geborstene Treibgasdose aus dem Badezimmer. Infolge der externen Erwärmung durch den Primärbrand wurde die Dose so weit erhitzt, dass der Boden abgerissen ist und der Inhalt schlagartig freigesetzt wurde.

In einer Dachgeschosswohnung war es zu einer Explosion im Badezimmer gekommen. Neben einer Anhebung des Daches und dem Herausschleudern von Dachziegeln war auch die Trennwand zwischen Badezimmer und Flur herausgesprengt worden.

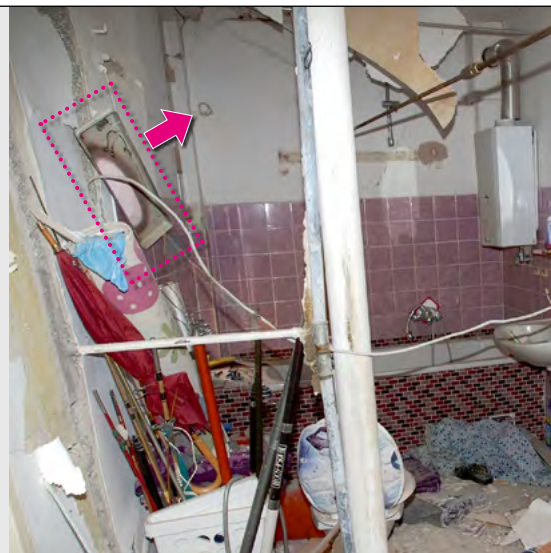
Bild 5

Das lokal begrenzte Brandgeschehen hatte eine im Badezimmer vorhandene Treibgasdose von außen so weit erhitzt, dass es zum Bersten der Dose kam. Das schlagartig verdampfende Treibgas zündete und verursachte die Explosion, durch die der Brand schließlich bemerkt wurde.

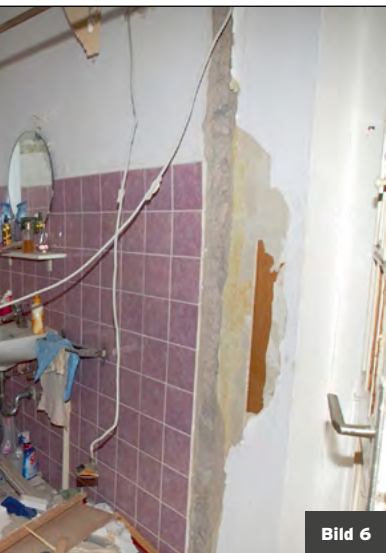
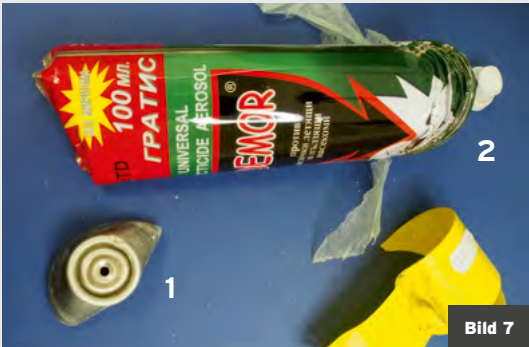
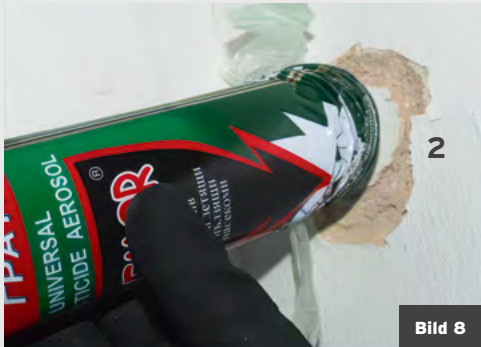
**Bild 6 /** Blick vom Flur in das Badezimmer: Neben der vollständig herausgebrochenen Flurwand wurde auch die Außenwand strukturell zerstört. Der Heizstrahler (Markierung), auf dem die Treibgasdose lag, ist aus der Verankerung gerissen. Die Flugbahn der geborstenen Dose ließ sich anhand des Einschlags des Dosenbodens in den Wandputz (Pfeil) rekonstruieren.  
**Bild 7 und 8 /** Die für die Explosion verantwortliche Insektiziddose wies einen durch den Überdruck abgerissenen Kopf (1) auf. In der Folge wurde der Grundkörper beim schlagartigen Austreten des Treibgases so weit beschleunigt, dass der Boden der Treibgasdose (2) in den Wandputz der angrenzenden Seitenwand einschlug und dort massiv zusammengestaucht wurde.

Bei der Ursachenermittlung wurde dann festgestellt, dass auf dem Wärmestrahler, hinter dem Strahler mit den Heizstäben nicht sichtbar, eine Treibgasdose mit Insektenschutzmitteln gelegen hatte. Die Dose war durch den Quarzheizstrahler bis zum Bersten erwärmt worden. Während der Kopf der

Dose abbrach, wurde der Grundkörper raketenartig beschleunigt und schlug in den Wandputz ein. Das beim Bersten entstehende explosionsfähige Gas-Luft-Gemisch hatte dann an den Quarzheizstäben des Heizstrahlers gezündet.
