VON DER VERANTWORTUNG DES SCHORNSTEINFEGERS

Zeitschrift für Schadenverhütung
und Schadenforschung der öffentlichen
Versicherer

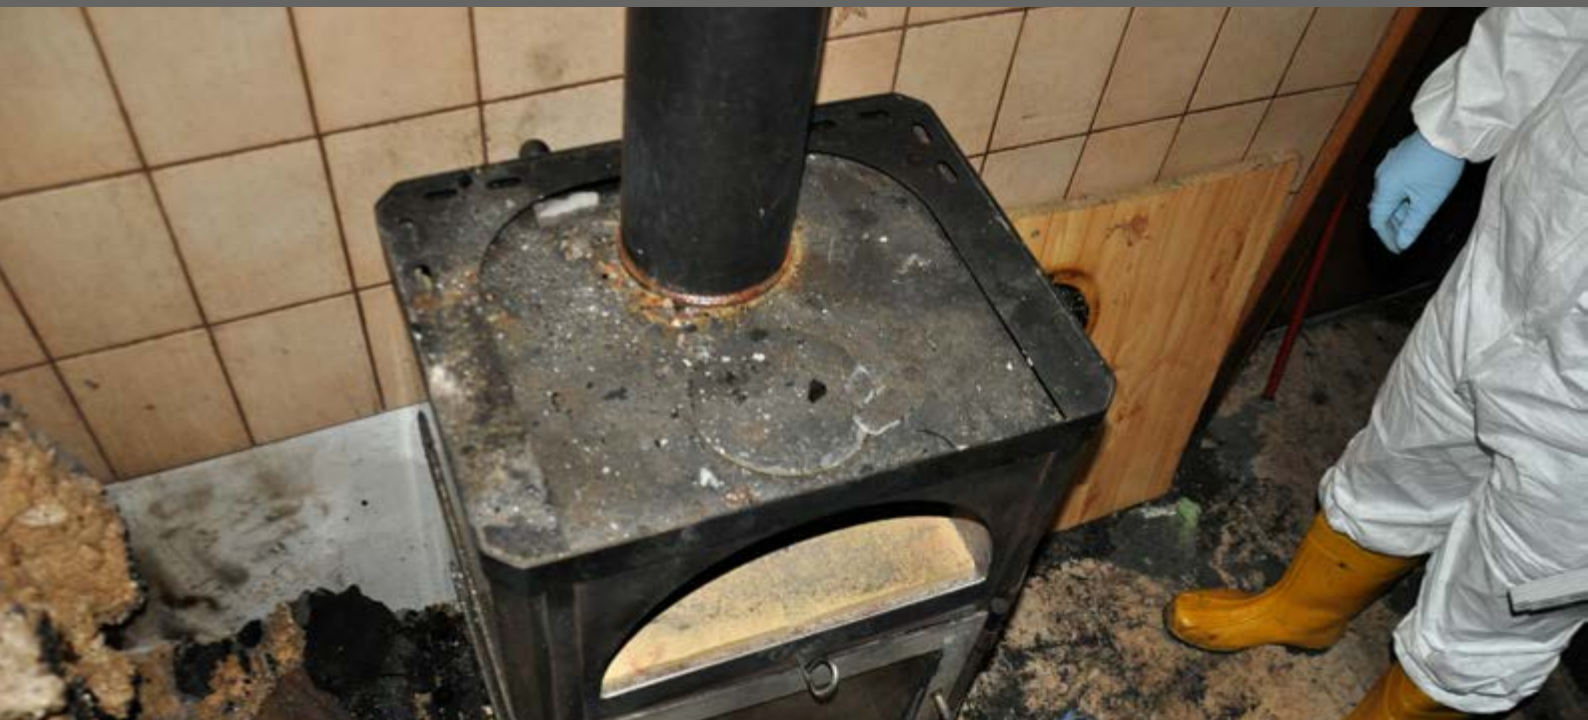
Bild 1 | Vom Schwedenofen verläuft das Abgasrohr zunächst senkrecht nach oben und später waagrecht unter der Decke.

Zum Zeitpunkt der Neuvermietung eines alten Wohnhauses wurde der bestehende, holzbefeuerte Küchenherd gegen einen Schwedenofen ausgetauscht. Der Bezirksschornsteinfeger nahm die Feuerstätte ab und kam in regelmäßigen Intervallen zum Kehren. Vier Jahre später brach im besagten Haus jedoch ein Feuer aus (Bild 1).

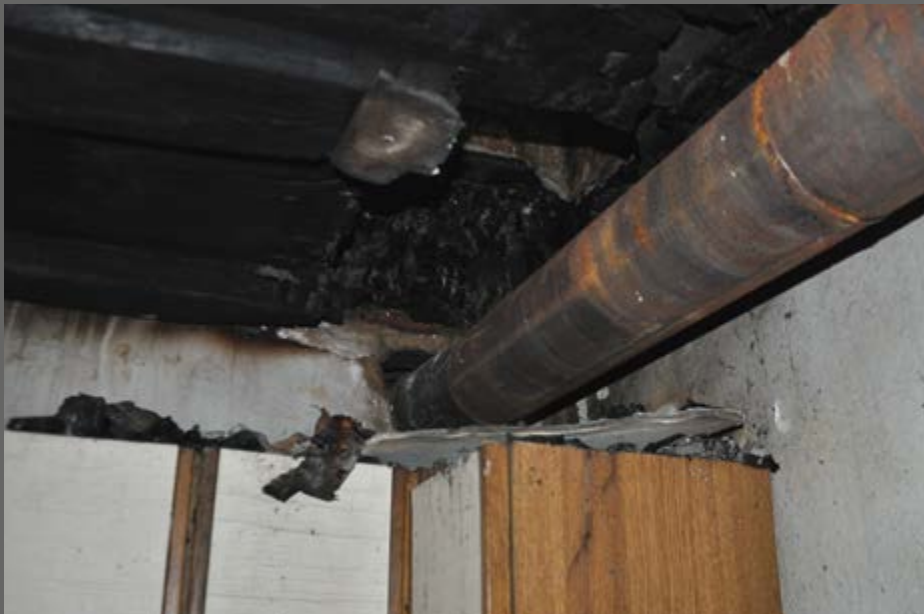
Durch die rechtzeitige Brandentdeckung konnten die Einsatzkräfte das Feuer auf den Ausbruchsbereich eingrenzen, welcher in der Küche an der Abgasführung des Ofens lag. Zwischen dem einwandigen Rauchgasrohr, welches unter der Decke in Richtung eines Wanddurchbruchs verlief, und einem Holzbalken waren nur wenige Zentimeter Platz gewesen. Strahlungswärme hatte das Holz überhitzt, wodurch dieses in Brand geraten war. Auf diese Art der Schadenursache trifft das IFS häufig (Bild 2).

Bild 2 | Das Feuer entstand an einem Deckenbalken direkt vor dem Wanddurchbruch in der Küche.

Der Schornsteinfeger hätte die Abgasführung in der Küche nicht abnehmen dürfen. Es lag in seiner Verantwortung, die Einhal-

tung der in der Feuerungsverordnung festgelegten Mindestabstände einzufordern, welche hier weit unterschritten wurden. ■

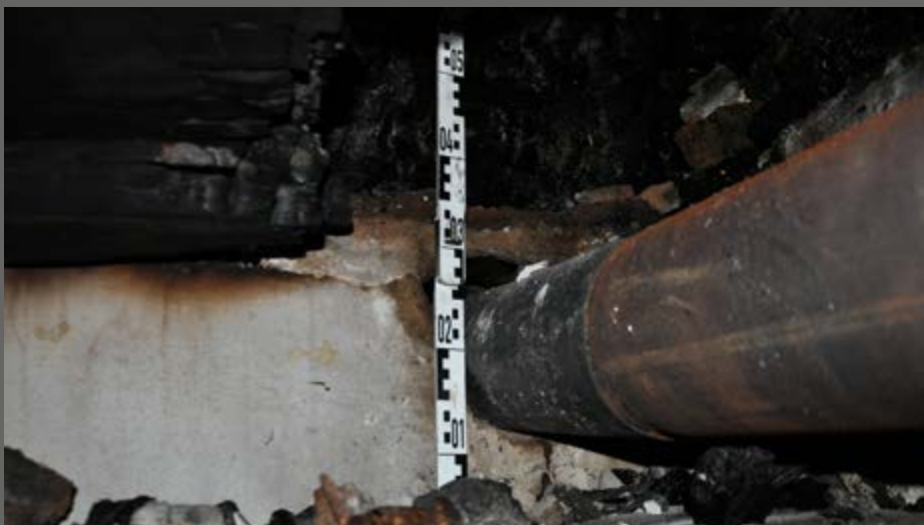
Dem Schornsteinfeger war bei der Abnahme der Feuerstätte nicht entgangen, dass der Abstand zwischen Holzbalken und Abgasrohr am Wanddurchbruch eng war. Aufgrund dessen hatte er beim Einbau der neuen Feuerstätte empfohlen, in diesem Bereich eine Platte aus nicht brennbarem

Material unter der Decke anzubringen. Eine Platte wurde folglich unter die Decke geschraubt, was die Lage jedoch verschlimmerte. Zur Verhinderung einer Überhitzung war diese Maßnahme nicht geeignet, vielmehr wurde der Hitzestau unter der Decke dadurch verstärkt. Die gute Wärmeleitung von Metallschrauben heizte die Situation weiter auf. Am Schadentag wurde die Zündtemperatur des Holzbalkens schließlich überschritten und es kam zum Brandausbruch (Bild 3).

Das Haus war über 200 Jahre alt und viele Jahre war ein holzbefuenerter Herd in der Küche in Betrieb. Warum war es also nicht schon früher zum Brand gekommen? Zum einen war der neue Schwedenofen leistungsstärker als der alte Küchenherd, zum anderen sinkt die Zündtemperatur von Holz

Bild 3 | Zwischen dem einwandigen Rohr und dem Holzbalken, der hier bereits weggebrannt ist, war kaum Platz.

mit der Zeit ab, wenn es beständig starker Wärme ausgesetzt ist. Die Brandgefahr nimmt folglich im Laufe der Zeit zu.
