Kühlgeräte

**Die potenzielle
Brandgefahr in
jedem Haushalt!**

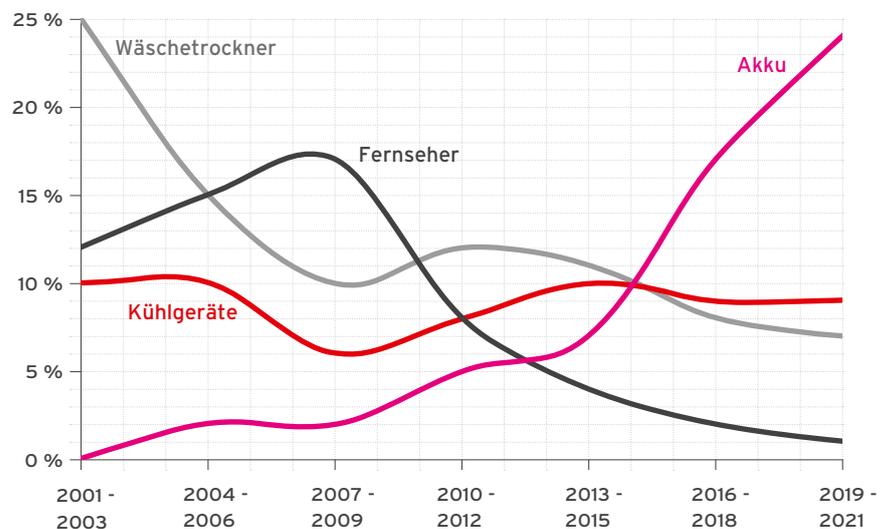
Grafik 2 / IFS-Brandursachenstatistik für ausgewählte „Elektrogeräte“ im Zeitraum von 2001 bis 2021 (Basis: alle ermittelten Brandursachen durch „Elektrogeräte“, nur Auswahl gezeigt): Fernseher und Wäschetrockner werden tendenziell „sicherer“, während Kühlgeräte vergleichsweise unverändert häufig zu Bränden führen. Die Anzahl von Bränden durch Lithium-Ionen-Akkus steigt hingegen rapide an.

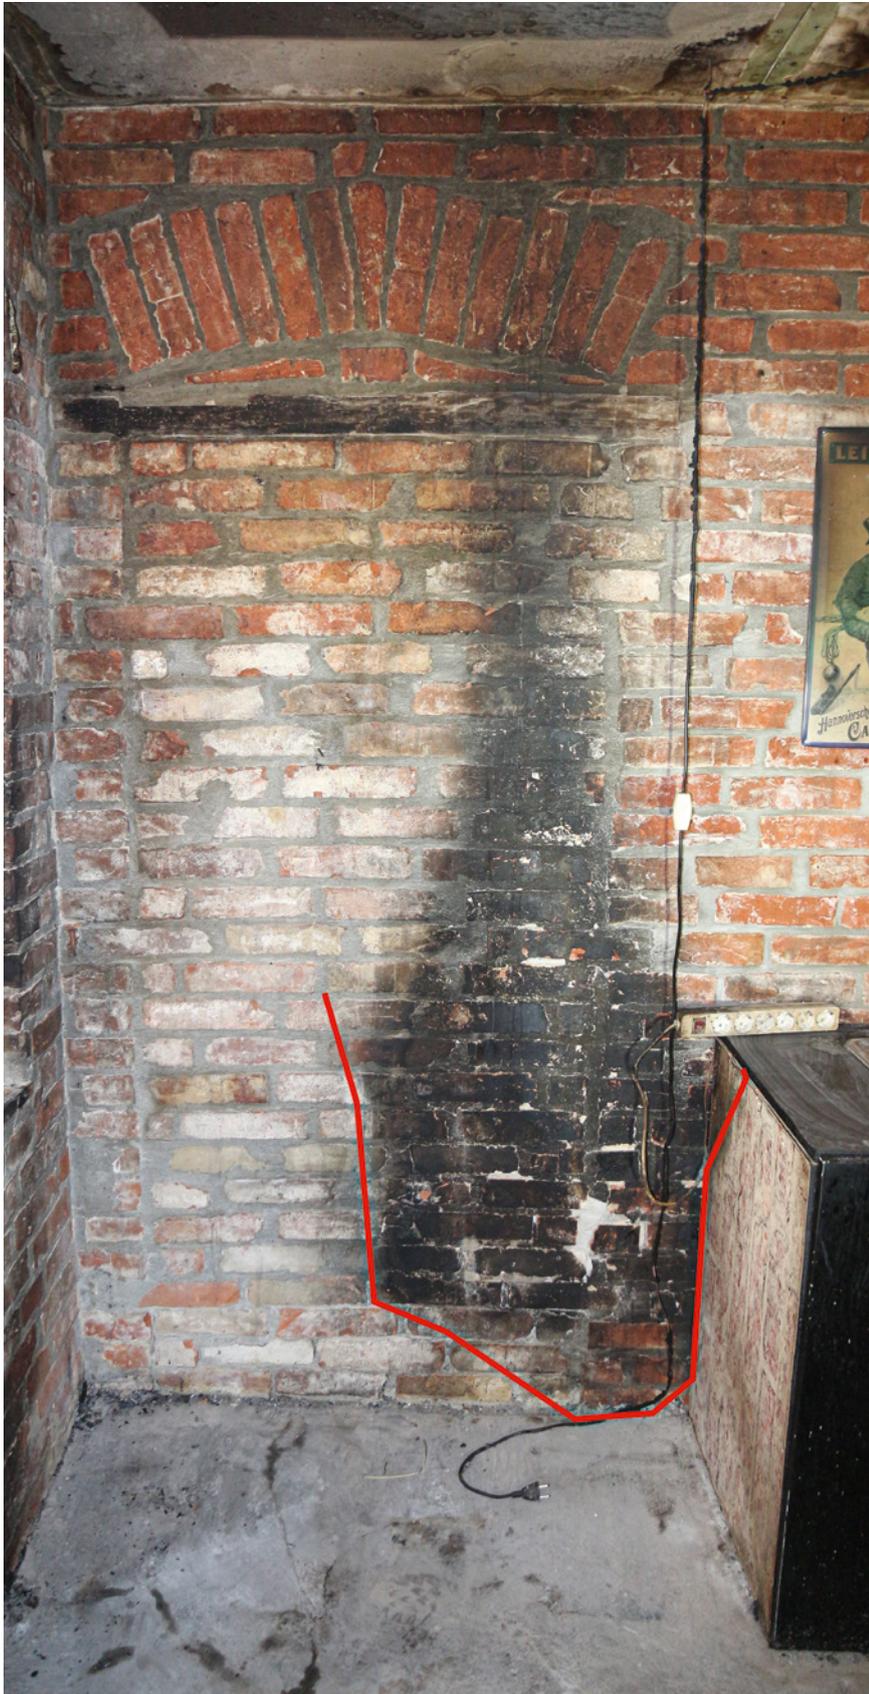
Der erste im Folgenden vorgestellte Schaden aus dem Jahr 2022 wurde in einem beschaulichen Örtchen in Sachsen-Anhalt Ende März untersucht.

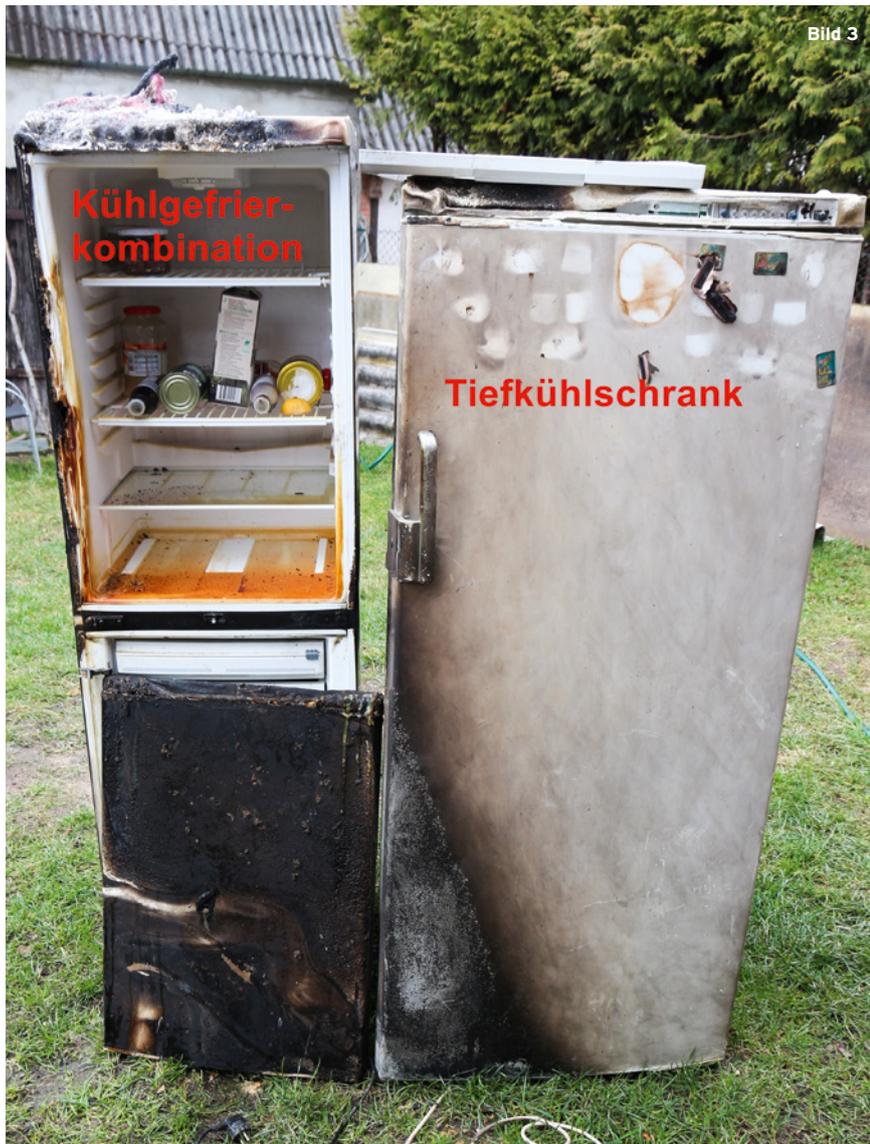
Bild 2 / Blick auf den ehemaligen Aufstellbereich des Tiefkühlschranks direkt neben der Spüle mit einer sich an der hinteren Wand ab dem Bodenniveau abzeichnenden Rußfahne (rote Markierung).

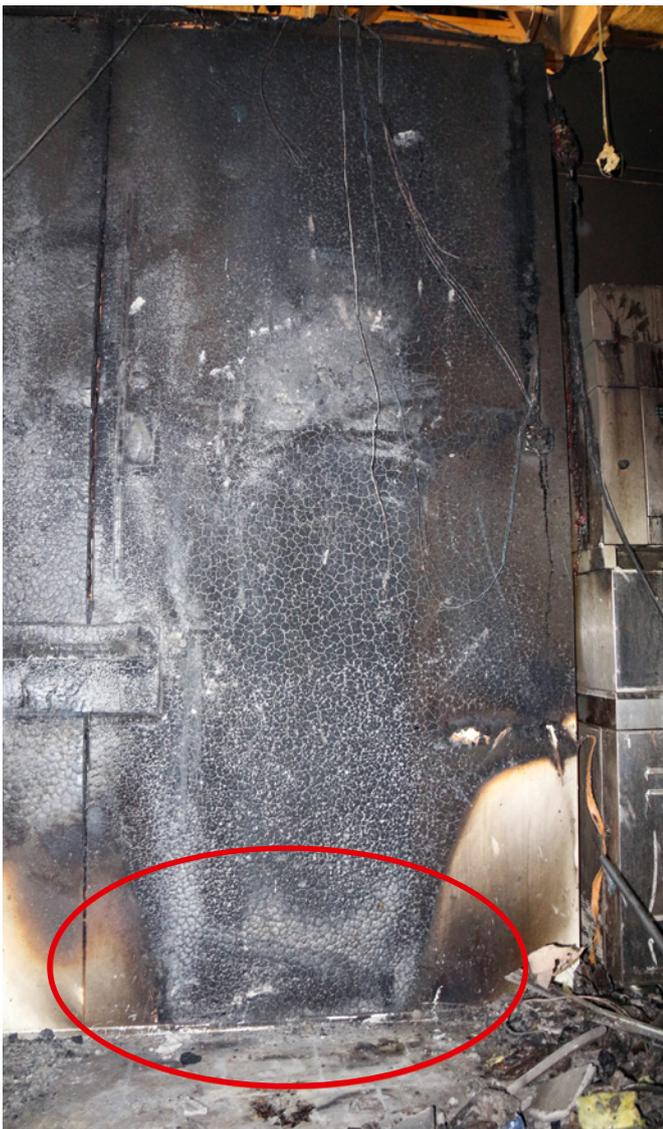
Bild 6 / Blick auf die von vorn betrachtet rechte Seite der Kühlgefrierkombination mit den deutlichen Korrosionsspuren im bodennahen hinteren Bereich (rote Markierung)

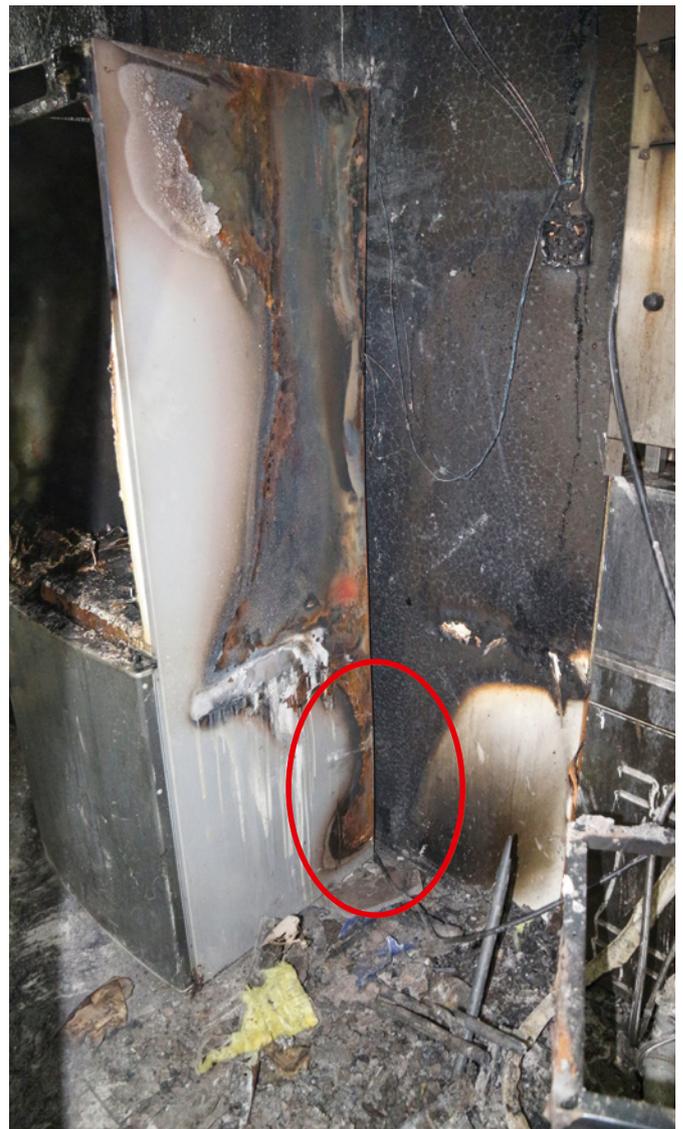
Bereich des Kompressors verbauten elektrischen Bauteilen festgestellt (Bild 7).

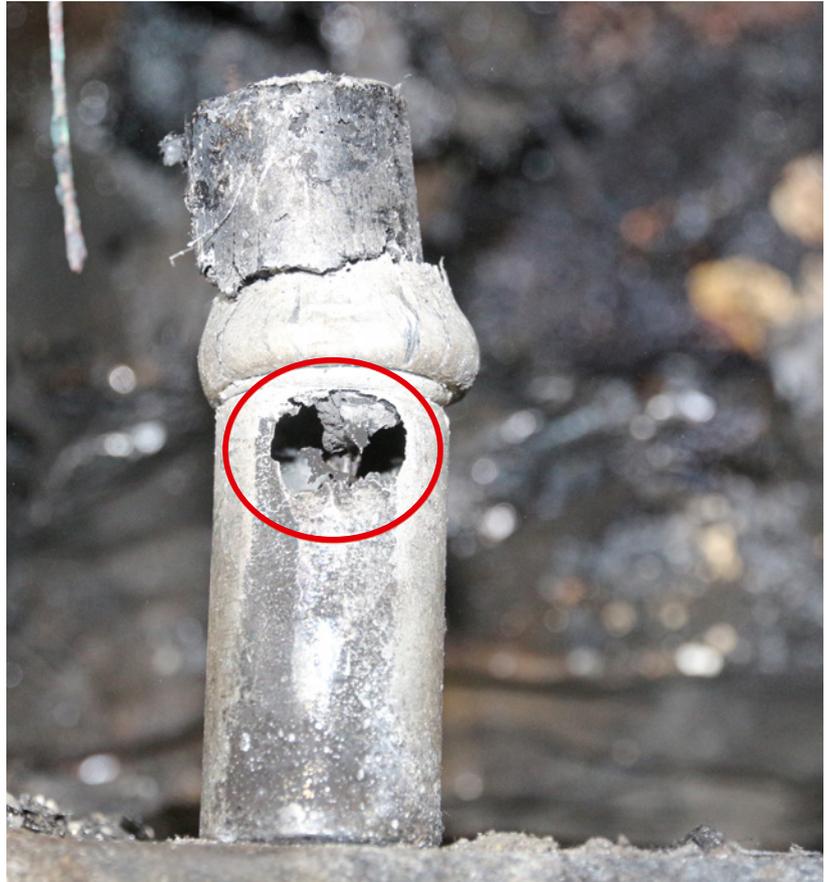
Bild 8 / Nach einer Drehung des Kondensators um die eigene Achse konnte eine Durchbrennung von innen nach außen daran festgestellt werden (rote Markierung).

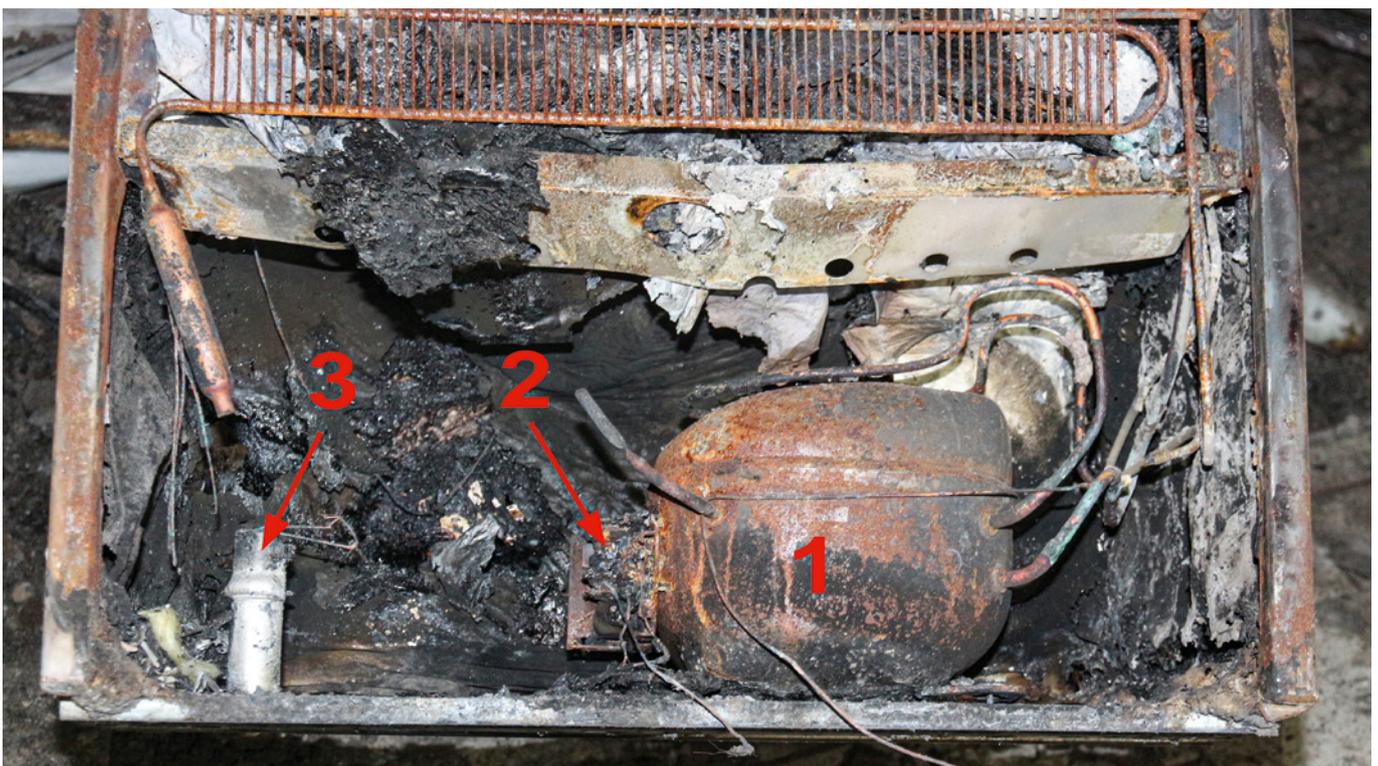
Bild 7 / Blick auf den Bereich mit dem Kompressor (1), dem Anlaufrelais (2) und dem Kondensator (3): Hier werden die intensivsten Brandschäden an dem Gerät festgestellt. Die Bauteile weisen zunächst jedoch keine Auffälligkeiten auf.

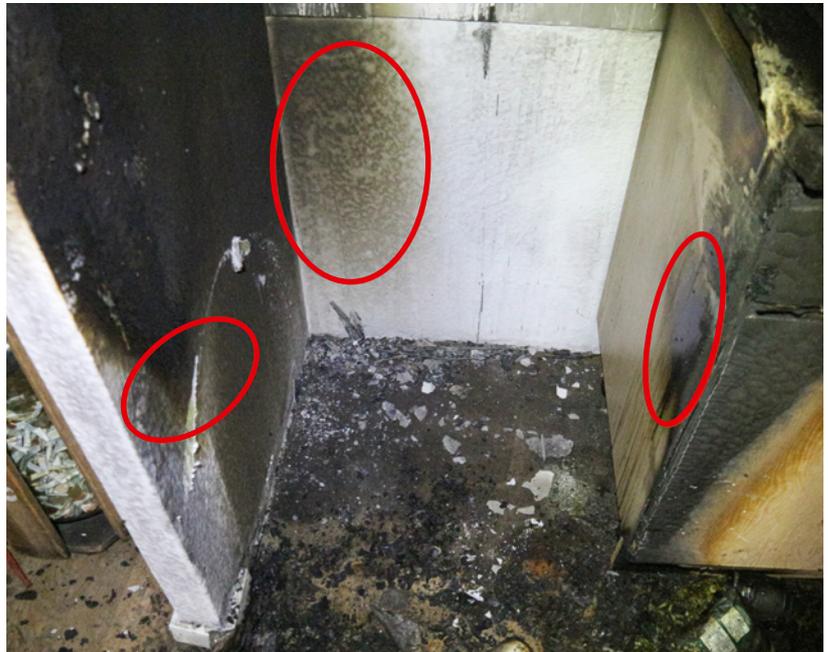
Bild 9 / Blick auf den Brandausbruchbereich im ehemaligen Aufstellbereich der Kühlgefrierkombination: Die tiefsten Brandschäden beginnen etwas über dem Bodenniveau (rote Markierungen).

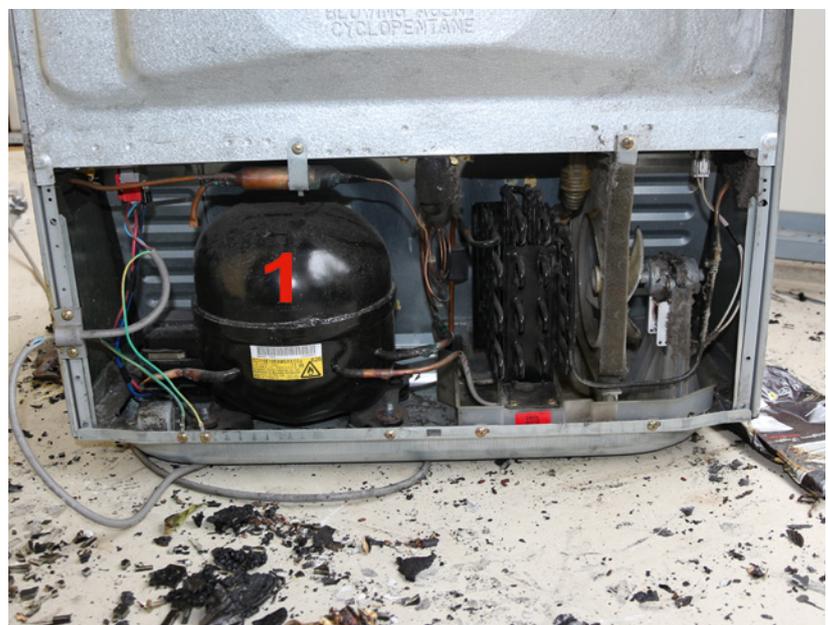
Bild 10 / Blick auf den Bereich mit dem Kompressor (1) und den meisten anderen elektrischen Komponenten des Gerätes: Hier werden beinahe keine Brandschäden festgestellt.

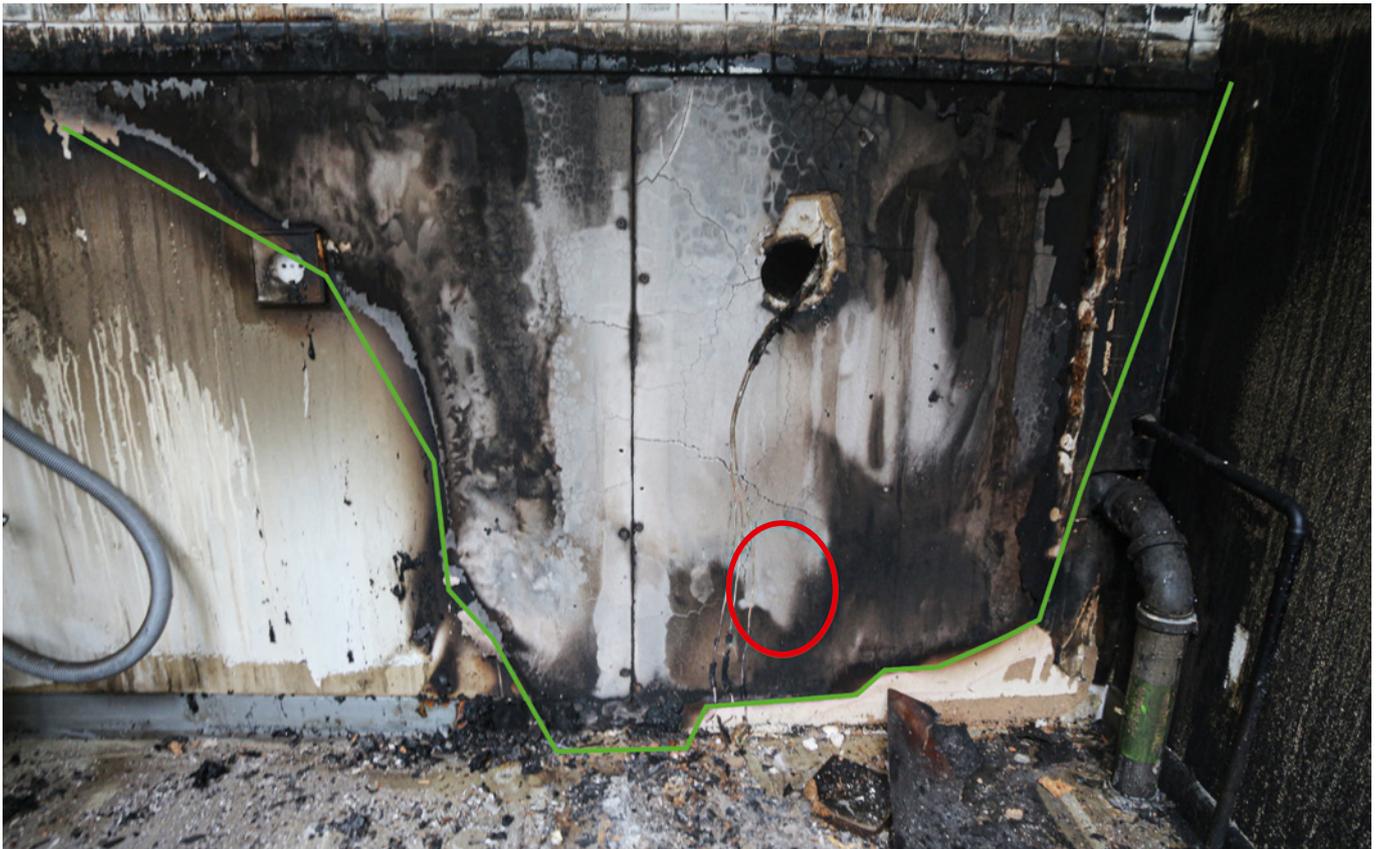
Bild 12 / Blick auf den Bereich mit den intensivsten und räumlich gesehen tiefsten Brandzehrungen im Bereich hinter der ehemaligen Aufstellposition eines Kühlschranks: Diese beginnen bereits im bodennahen Bereich (grüne Markierung), weisen jedoch auf einer Höhe von etwa 20 cm über dem Bodenniveau noch eine weitere Freibrennung der Rußbeaufschlagungen auf (rote Markierung).

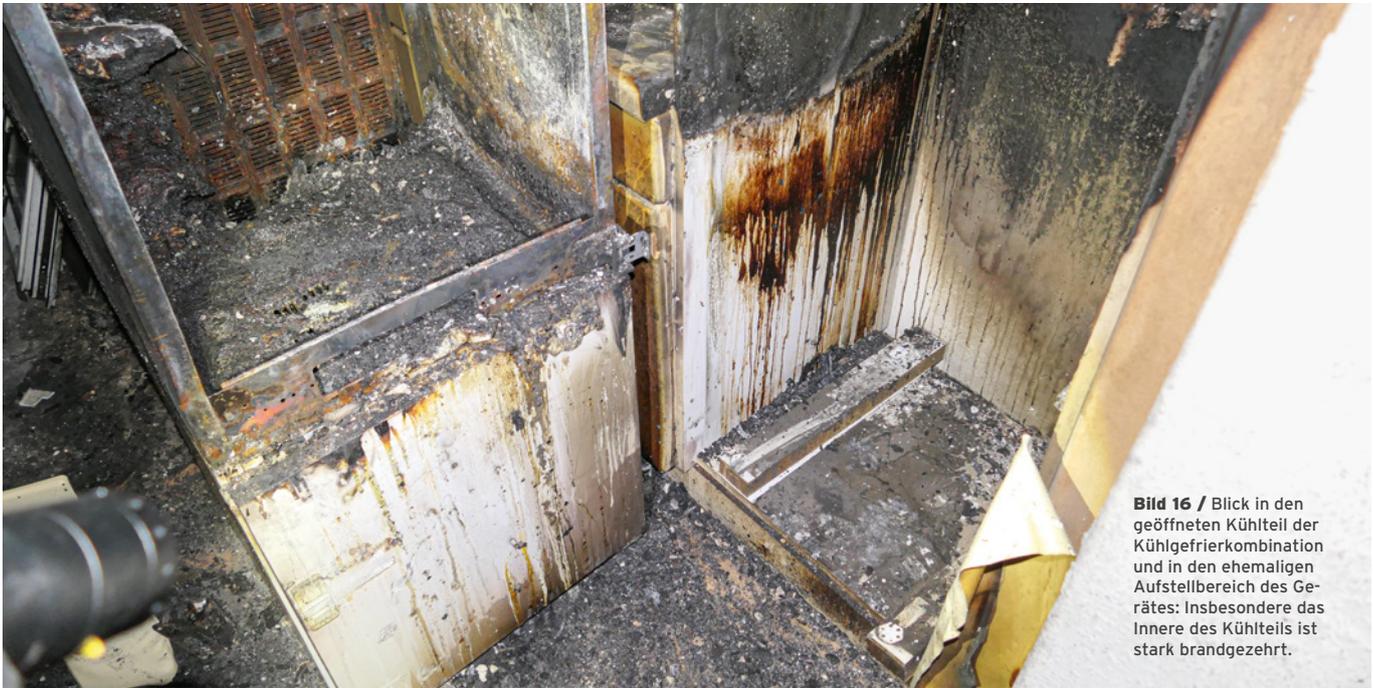
Bild 16 / Blick in den geöffneten Kühlteil der Kühlgefrierkombination und in den ehemaligen Aufstellbereich des Gerätes: Insbesondere das Innere des Kühlteils ist stark brandgezehrt.

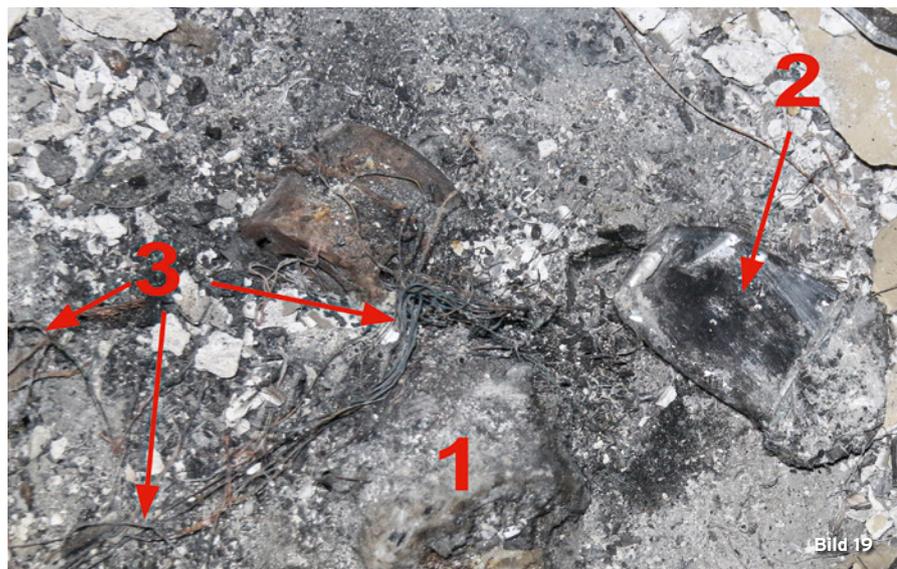
Auch wenn das Klimagerät für eine eindeutige Aussage im Hinblick auf die Brandursache zu stark brandzerstört ist, kann anhand von Überresten eines angekohlten und mit dem Klimagerät verschmolzenen Handtuchs die Schilderung des Schadenhergangs plausibel nachvollzogen werden (**Bild 20**).
