Umfang, Sanierung und Vorbeugung von PVC-Folgeschäden an Gebäuden

Caspar Reiter

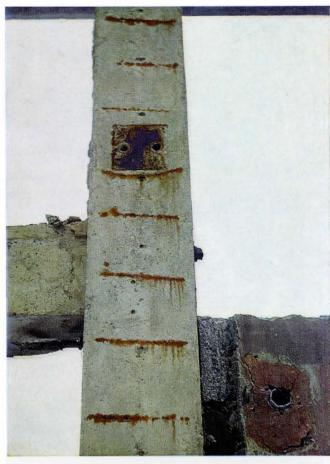
Fabrikationshalle nach PVC-Abbrand, durchgerostete Bügelarmierung an den Stahlbeton-

Für die Schädigung von Stahlbeton ist seine Dichte (Schrifttum 3,4) maßgebend, die von der entsprechenden Saugfähigkeit und Diffusionsmöglichkeit abhängt, ob, wieweit und wie schnell Chlorid in das Innere des Werkstoffes eindringen kann — Bild 1.

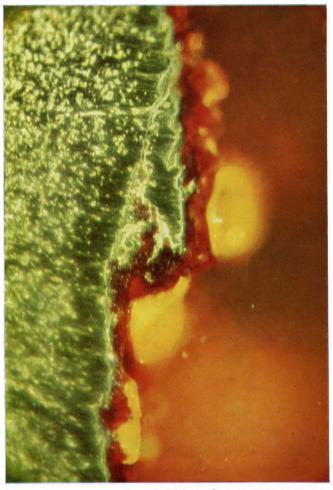
Bild 2.

Schnitt durch eine korrodierte Stahlfläche. Über dem Eisen die progressiv korrodierende Eisensulfat- und Eisenchloridschicht, untermischt mit daraus entstandenem oxydischem Rost. Die ablaufende Korrosion bedingt den Lochfraß auf der ursprünglich blankgeschliffenen Stahloberfläche (Mikroaufnahme, Maßstab 260:1).

Beim Eintritt einer Chloridkorrosion am Stahl entsteht primär Eisenchlorid (hygroskopisch). Bei Vorhandensein von Feuchtigkeit verwandelt sich Eisenchlorid in Eisenhydroxyd bzw. Eisenoxyd, so daß das Chlorid-Ion nicht gebunden bleibt, sondern an der metallischen Oberfläche einer Korrosionsgrube zu erneuter Umwandlung des Eisens in Eisenchlorid zur Verfügung steht — Bild 2 — (Schrifttum 3).

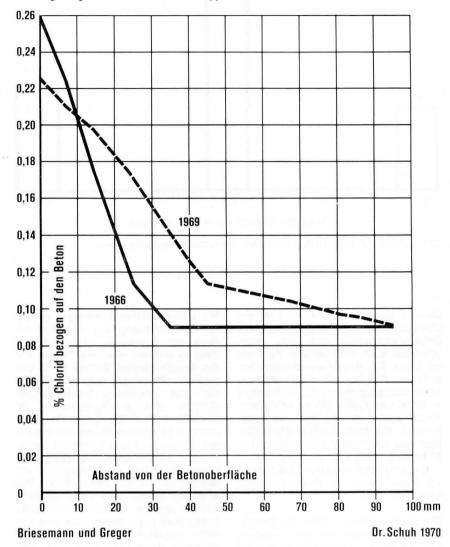
Zeitdauer: 3 Jahre

Lagerung: Im Freien unter Schleppdach

Bild 4. Einfluß der Zeit auf den Chloridgehalt im Beton.

Aus dem bekannten Diagramm von Briesemann und Greger (Schrifttum 2) — Bild 4 — geht hervor, daß im Laufe von etwa drei Jahren Chlorid aus dem oberflächennahen Betonbereich weiter in das Betoninnere eingedrungen ist, wobei sich der Chloridgehalt der äußersten Betonschicht entsprechend vermindert hat. Die Eindringtiefe reicht noch über die Zone hinaus, in der die Stahlbewehrung normalerweise liegt. Der Chloridgehalt hat sich in Höhe der Spannstähle um 65 % vergrößert und damit ein solches Ausmaß erreicht, daß der Stahl gefährdet ist.

Dem Diagramm ist weiter noch zu entnehmen, daß in dem untersuchten Fall ein Dreivierteljahr nach dem Brand (durchgezogene Linie) auf der OberWanderung des Chlorids im Beton

fläche noch 0,26 % Chlorid (B)*) vorhanden waren und im Inneren eine gleichmäßige Abnahme des eingedrungenen Chlorids bis auf 0,09 % (B) in 35 mm Tiefe stattgefunden hat. Das ist pro Millimeter eine Abnahme um 0,005 % (B), umgerechnet auf den Zementgehalt = 0,025 % (Z).

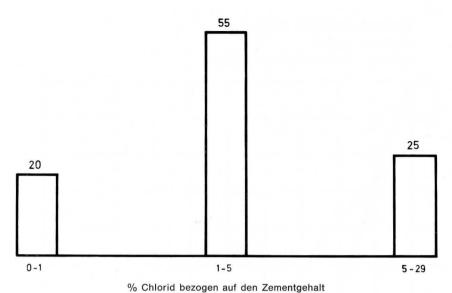
Bild 5. Anteil der festgestellten Höhen bei 100 Chlorid-Beaufschlagungen.

Nach unseren Ermittlungen hatten von 100 Brandfällen mit PVC-Beeinflussung (Bild 5) etwa 20 eine Oberflächenbeaufschlagung von 0-1 % (Z), die als unkritisch betrachtet wird. Etwa 55 Fälle hatten eine Beaufschlagung von 1-5 %, in denen eine Reinigung der Oberfläche und Beseitigung des Anstrichs ausreichte. 25 Fälle hatten mehr als 5 bis 29 %, so daß eine teilweise Abtragung des Betons nicht mehr vermeidbar war.

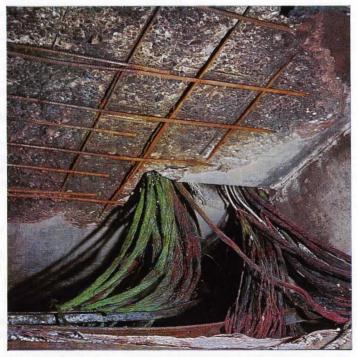
Bild 6.

Durch solche unverwahrten Deckenöffnungen tropften brennende Kunststoffe; dadurch entstand auf den Kabelpritschen unter der Decke ein Kabelbrand, der auch die Stahlbetondecke von unten angriff.

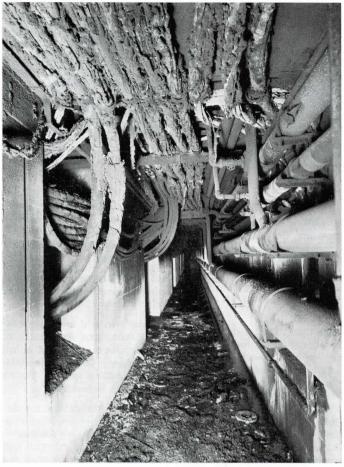
Bild 7.

Ölbrand in einem stahlverarbeitenden Betrieb; zerstörte Kabelbündel, die dem Ölbrand nicht unmittelbar ausgesetzt waren.

Als bedeutendster Urheber von PVC-Folgeschäden hat sich die PVC-Isolierung von elektrischen Kabeln erwiesen, besonders wenn sie bündelweise an der Wand, unter der Decke, in Kanälen und Schächten geführt werden oder gar auf Kabelpritschen aus Kunststoff liegen — Bild 7 u. 8.

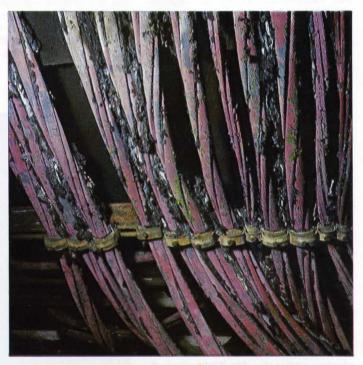
Bild 8.

Nach Entweichen des Chlorwasserstoffgehalts brannte das Restmaterial wie jeder andere Kunststoff vollständig ab, so daß die Kupferadern schließlich von jeglicher Isolierung entblößt waren.
